Betroffene Ausrüstung: Omega Container-System XXS, XS, S, SS, M, L und XL

Eintragung im Packbuch : „Riegel gemäß Service Bulletin SB-O-200501“.

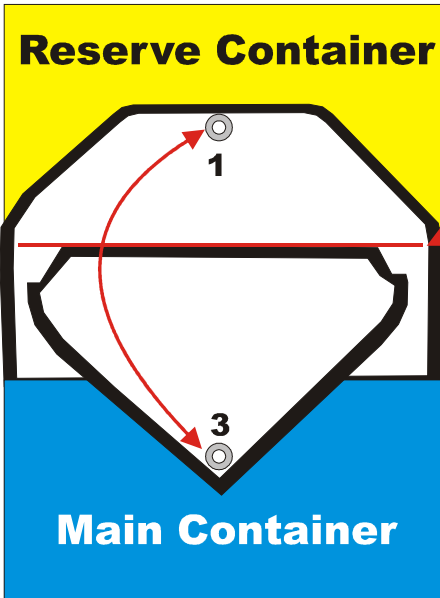
Beobachtung: Hängen bleiben einer oder mehrerer Fangleinen an Klappe 2 des Hauptcontainers. (Siehe Skizze Seite 2)

1. Oberhalb der Befestigung der Klappe 3 am Reservecontainer eine waagerechte Markierung anzeichnen.
2. Danach die Öse der Klappe 3 deckungsgleich auf die Öse der Klappe 1 legen.
3. Dann an der Stelle auf das Einfassband der Klappe 3 (links und rechts) je einen Riegel aufbringen, in der Höhe der waagerechten Markierung.
