PRODUCT SERVICE BULLETIN

PBS #300107

Tandemreservegriff mit Griffschlaufe

30. Januar 2007

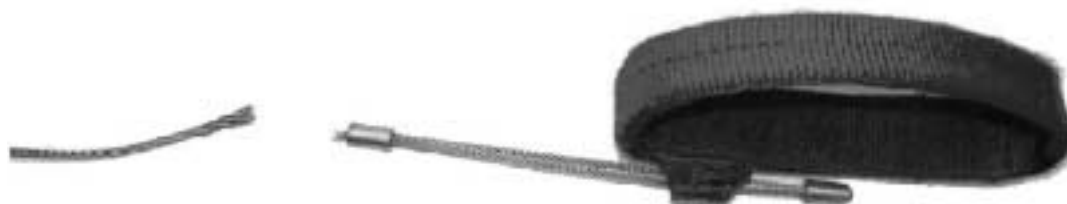
Beispiel eines gebrochenen Reservegriffkabels.

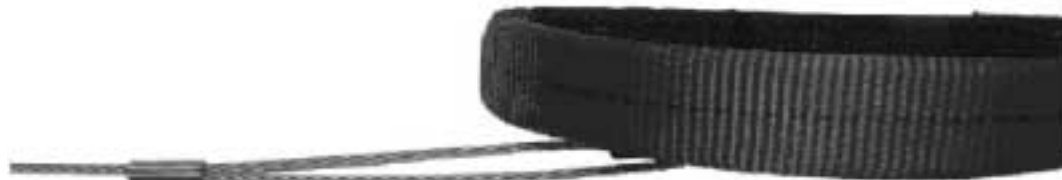
Um das Kabel auf Unversehrtheit zu überprüfen, entferne den Schrumpfschlauch von der Presshülse!

Nachdem Du den Schrumpfschlauch entfernt hast, überprüfe die Kabeldrähte auf Beschädigungen. Falls Du Beschädigungen an den Kabeldrähten findest, ersetze den Reservegriff!
