Technische Mitteilung
für Tandems

Nummer: 05/2010

Betroffene Muster: Sigma Tandem

Betrifft: falsche Riser am Sigma-Tandemgurtzeug

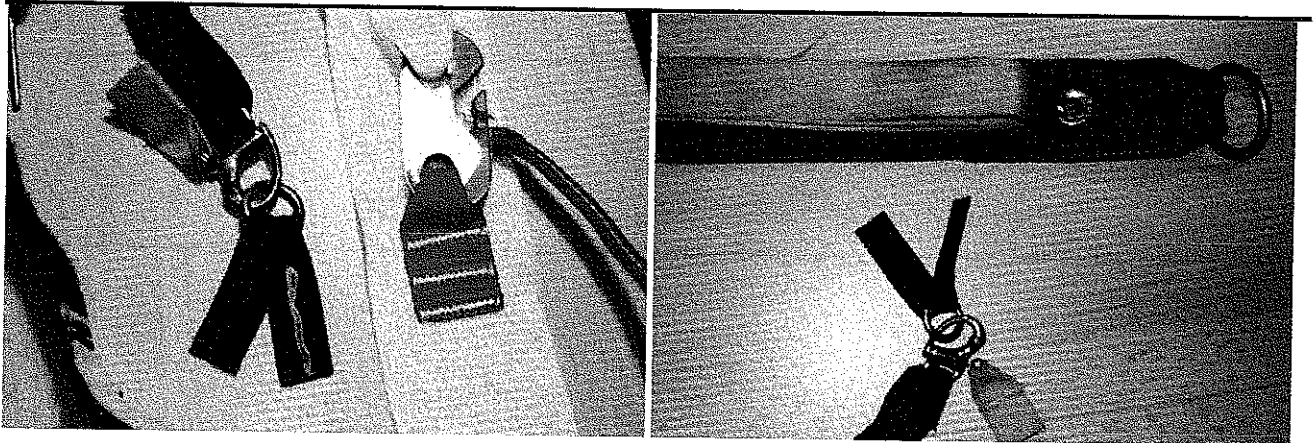
Bemerkungen: Durch die erhöhten Zugkräfte bei einem Skyhook, kann es möglich sein, das
falsche bzw. normal gebaute Tandem-Riser diesen Kräften an den Nähten am
RSL-Ring nicht standhalten (vermutlich hier passiert).
Es wird von jedem Hersteller vorgeschrieben, nur originale Bauteile zu
verwenden. Egal welches Bauteil, ob für Tandem-, Schüler- oder
Lizenzgurtzeuge bzw. Fallschirme.
Bitte kontrolliert bei eurer Arbeit immer alle Bauteile auf Originalität, Zustand
und Funktionalität.

1. HK und Skyhook waren nicht mehr miteinander verbunden.
2. Der Einhängerling für den RSL-Schäkel am Tragegurt der Hauptkappe war nicht mehr vorhanden. Diesen Ring mit dem Band/Schlaufe zur Befestigung am Tragegurt wurde am RSL-Schäkel vorgefunden. Der Ring war unbeschädigt und das Band/Schlaufe befand sich noch daran. Wahrscheinlich zwei/drei kleine Einstiche einer Nähmaschine waren zu erahnen. Aus meiner Sicht sah es nach einer schlechten/evtl. keiner vorschriftsmäßigen Befestigung am Tragegurt aus.

Maßnahmen: Es sind vorsorglich die Riser und alle anderen Bauteile auf Originalität,
Zustand und Funktionalität zu prüfen.
