Aktuelle  
Sicherheitsmitteilungen  
& Technischen  
Mitteilungen  
2015

# Technische Mitteilungen 2015

# Sicherheitsmitteilungen 2015

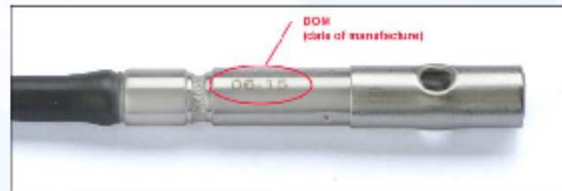
All Vigil AAD cutters with Date of Manufacture from 01 March 2015 through 31 July 2015. (3-15, 4-15, 5-15, 6-15 and 7-15) (mm-yy), whether or not the cutter is actually installed in a harness-container AAD system.

Upon investigating a report of a severed closing loop, it was determined that a rough edge inside the cutter abraded the loop fabric, causing it to fail.

Inspection of other cutters revealed a limited range of cutters which could potentially have rough edges inside. Subject cutters appear to be more likely to abrade the closing loop in equipment where the cutter is placed above the pilot chute. We do not expect to find that every cutter in this range of cutters has an issue, but in the interest of safety we are requiring that every cutter in this range be inspected.

A.A.D. nv/sa has determined that all cutters identified as having been produced during the specified date of manufacture range (3-15, 4-15, 5-15, 6-15 and 7-15) (mm-yy), whether or not they are installed in a harness-container-AAD system, must be recalled for in-house microscopic inspection at A.A.D. nv/sa, and that all reserve container closing loops with which a subject cutter was used must be replaced.
