Deutscher Fallschirmsport Verband e.V.

Verband
unabhängiger
Prüfer von
Luftsportgerät e.V.

Auswertung der Arbeiten und Fehler des technischen Personals aus 2018

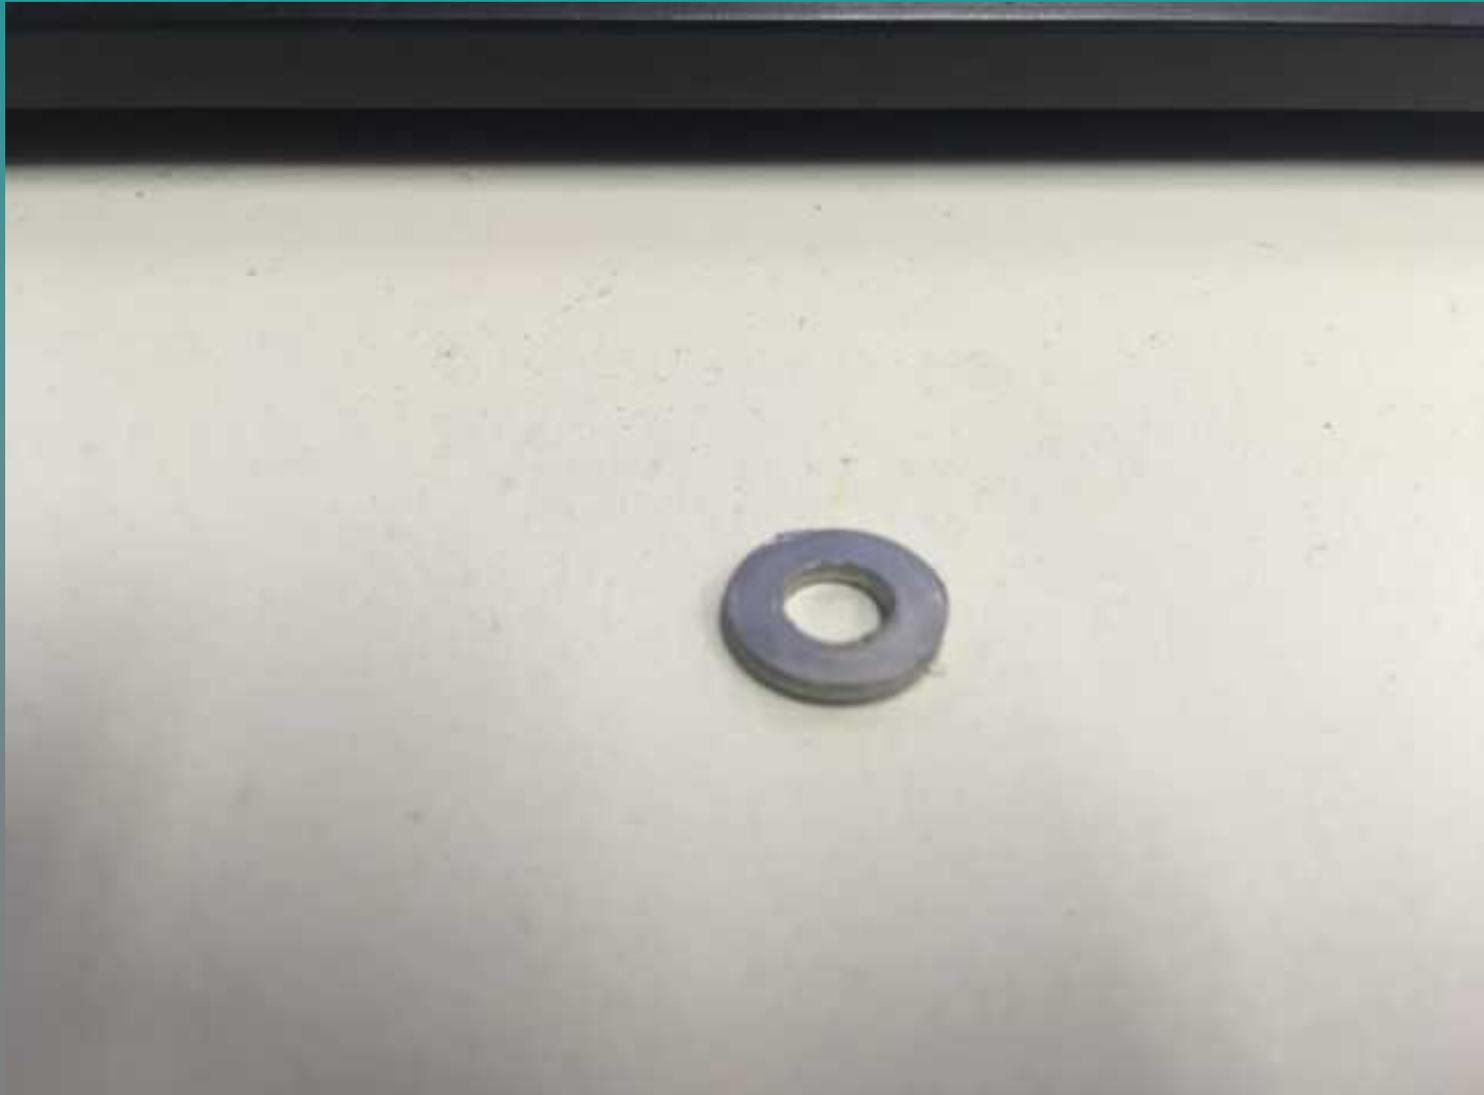
Loops, Grat in der Scheibe

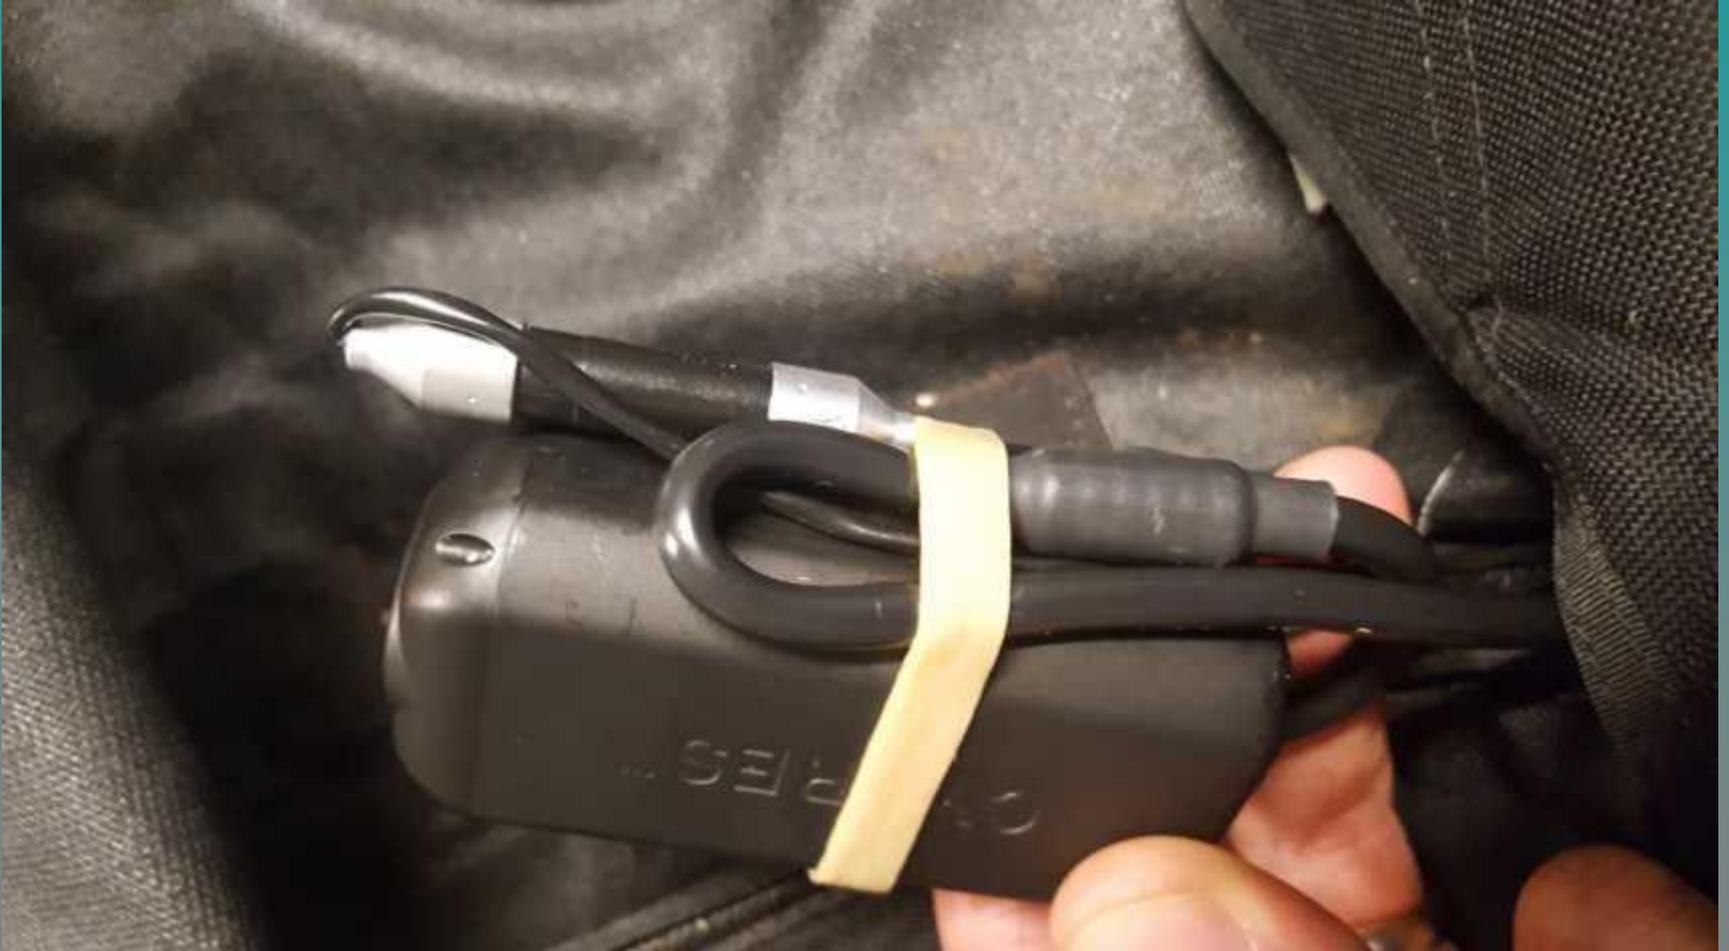
Cypreseinbau

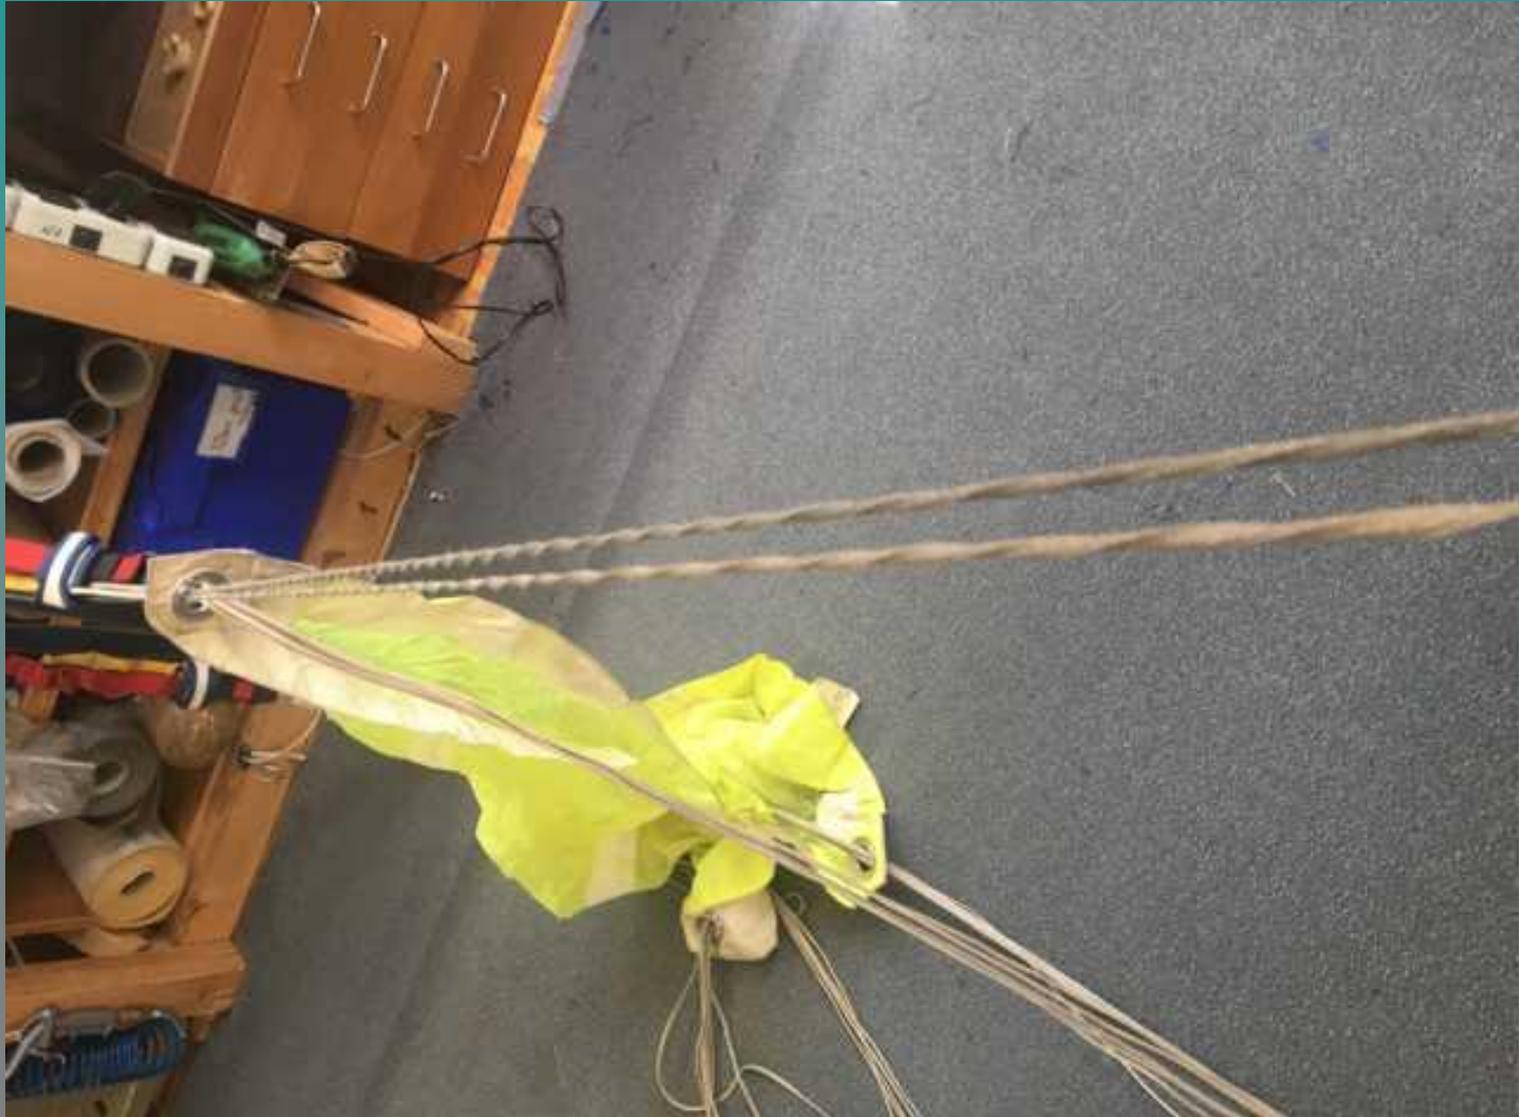
Packfehler 2 x 25 Drehungen

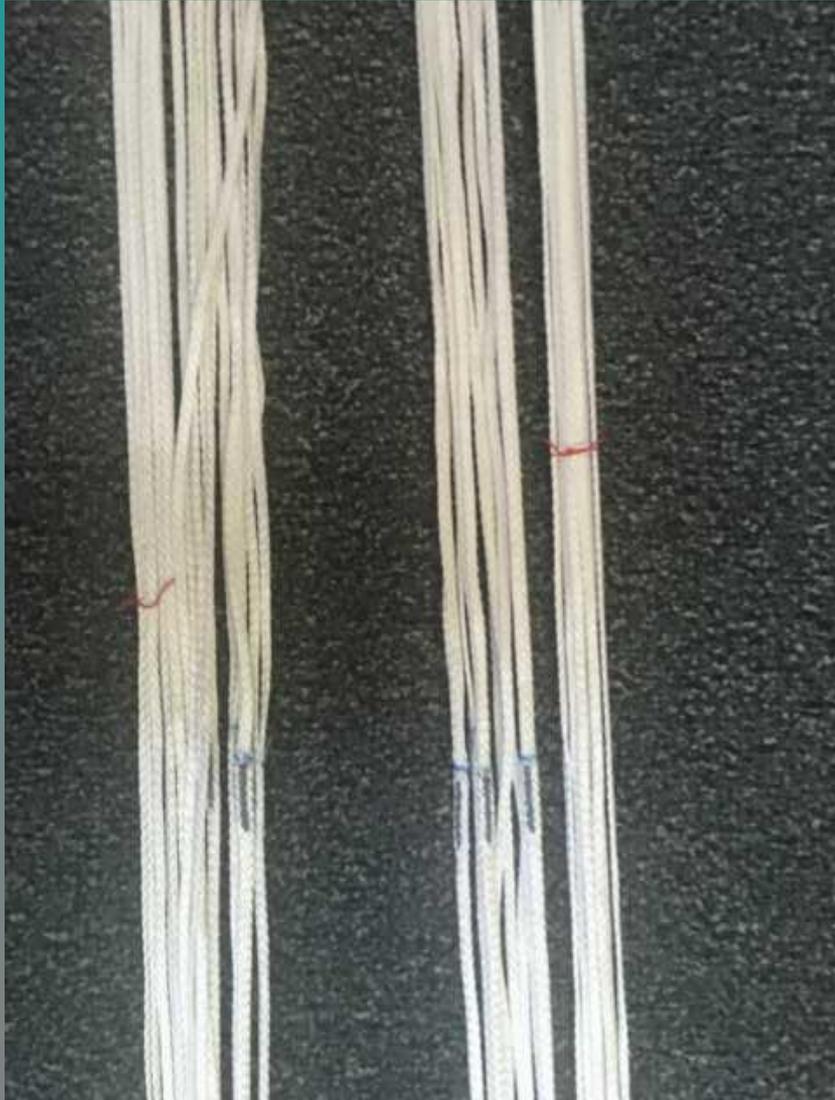
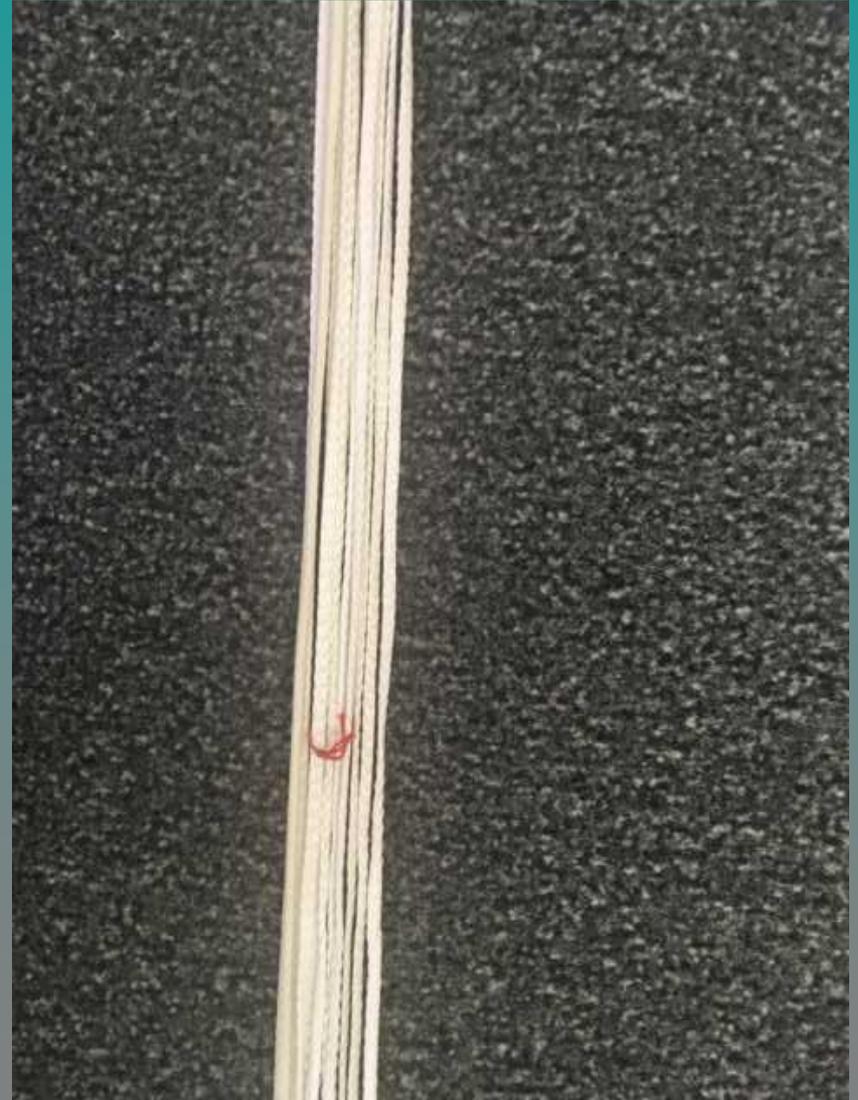
Packfehler / Manual?

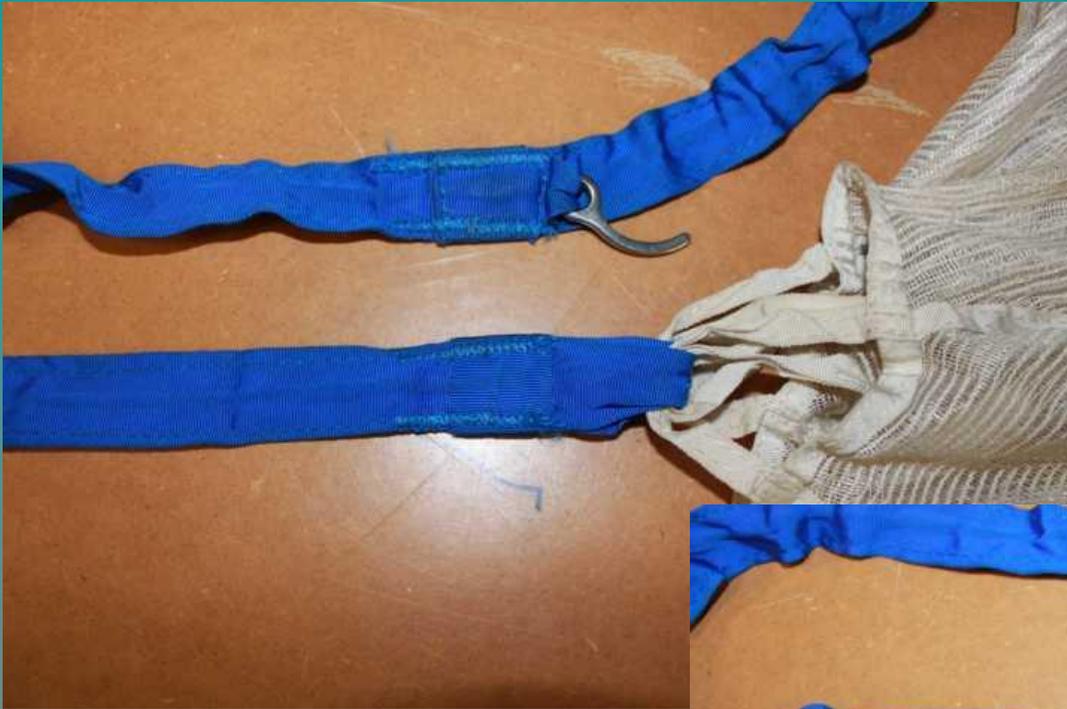
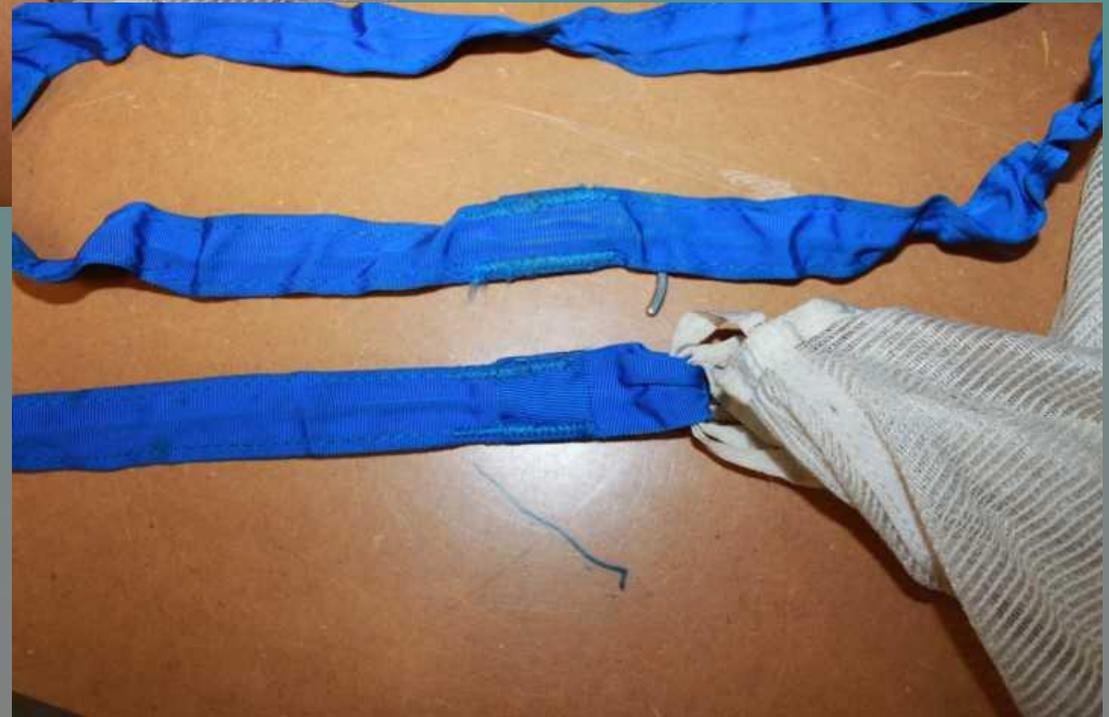
Beschädigung Bridle

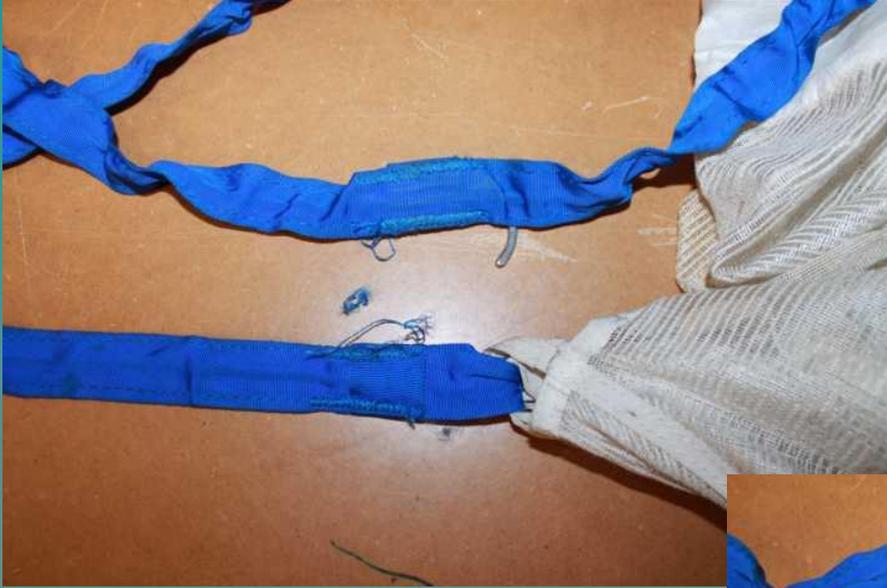
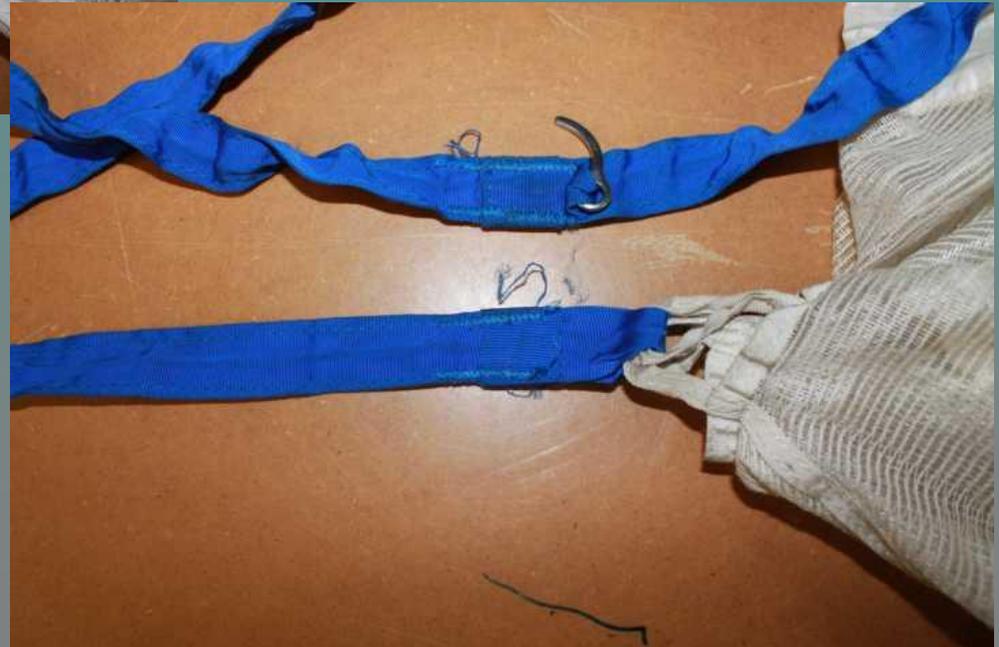
Beschädigung Bridle

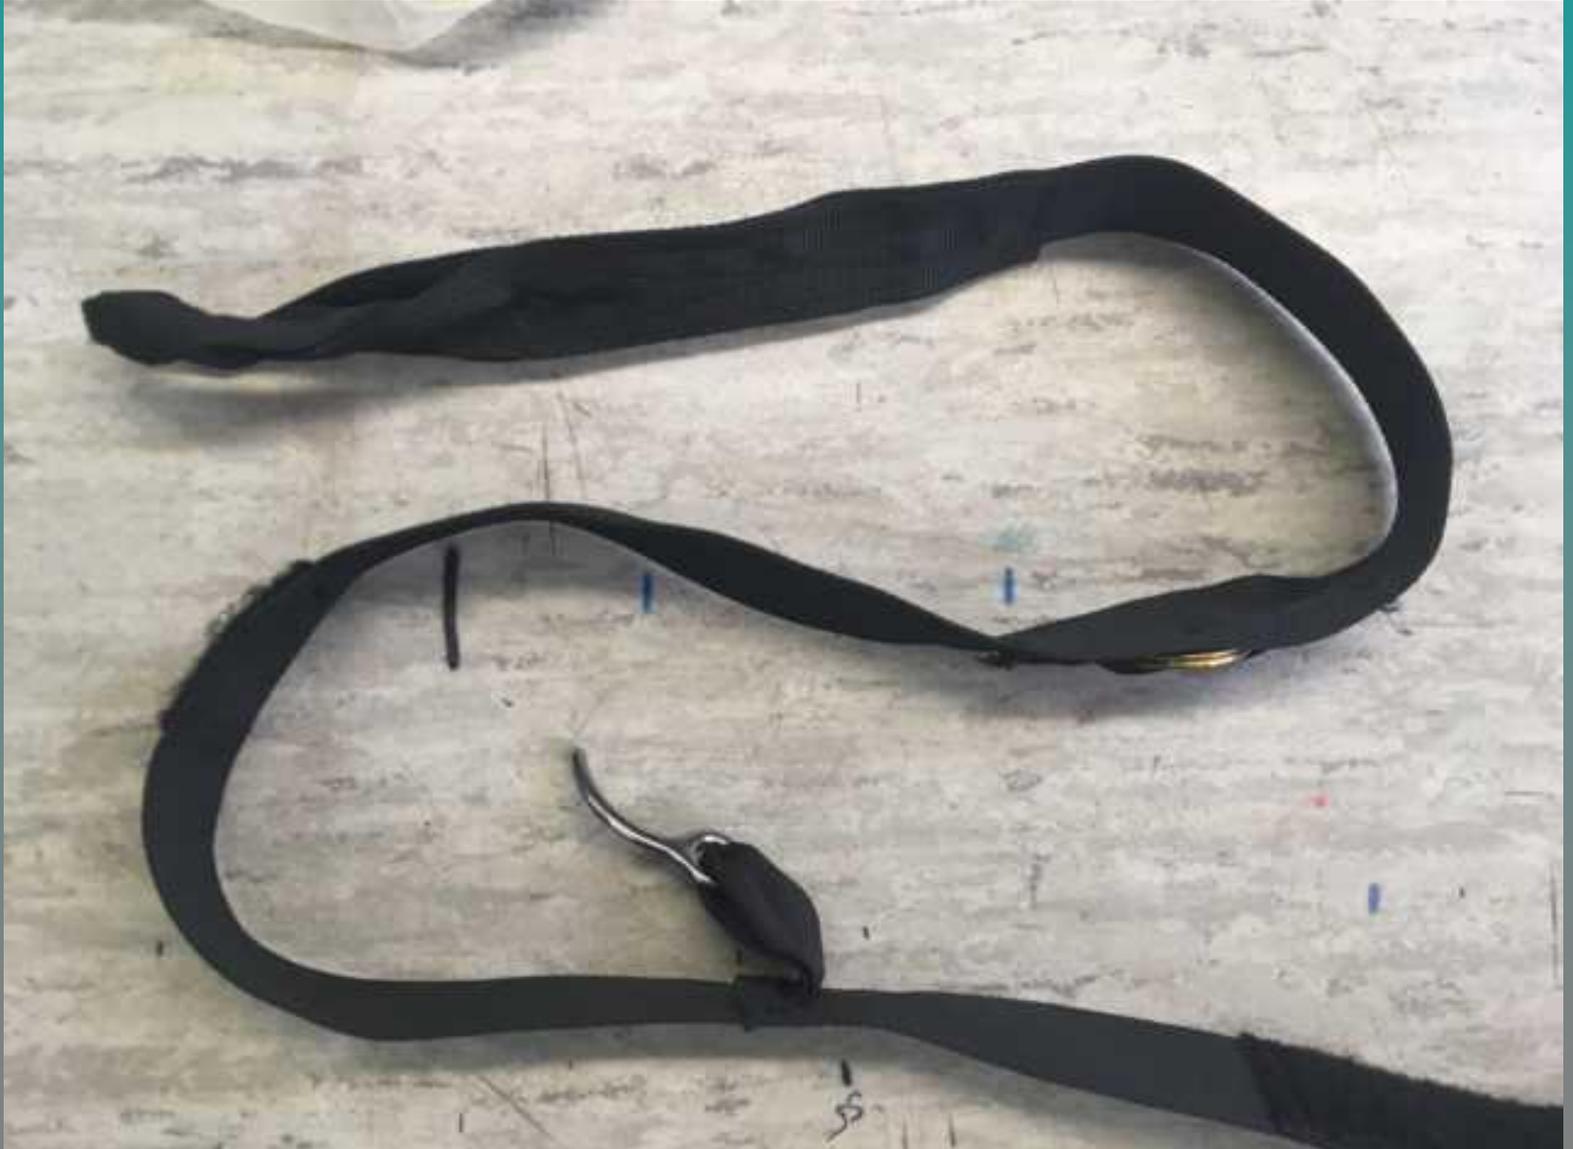
Falsch angebauter Pin

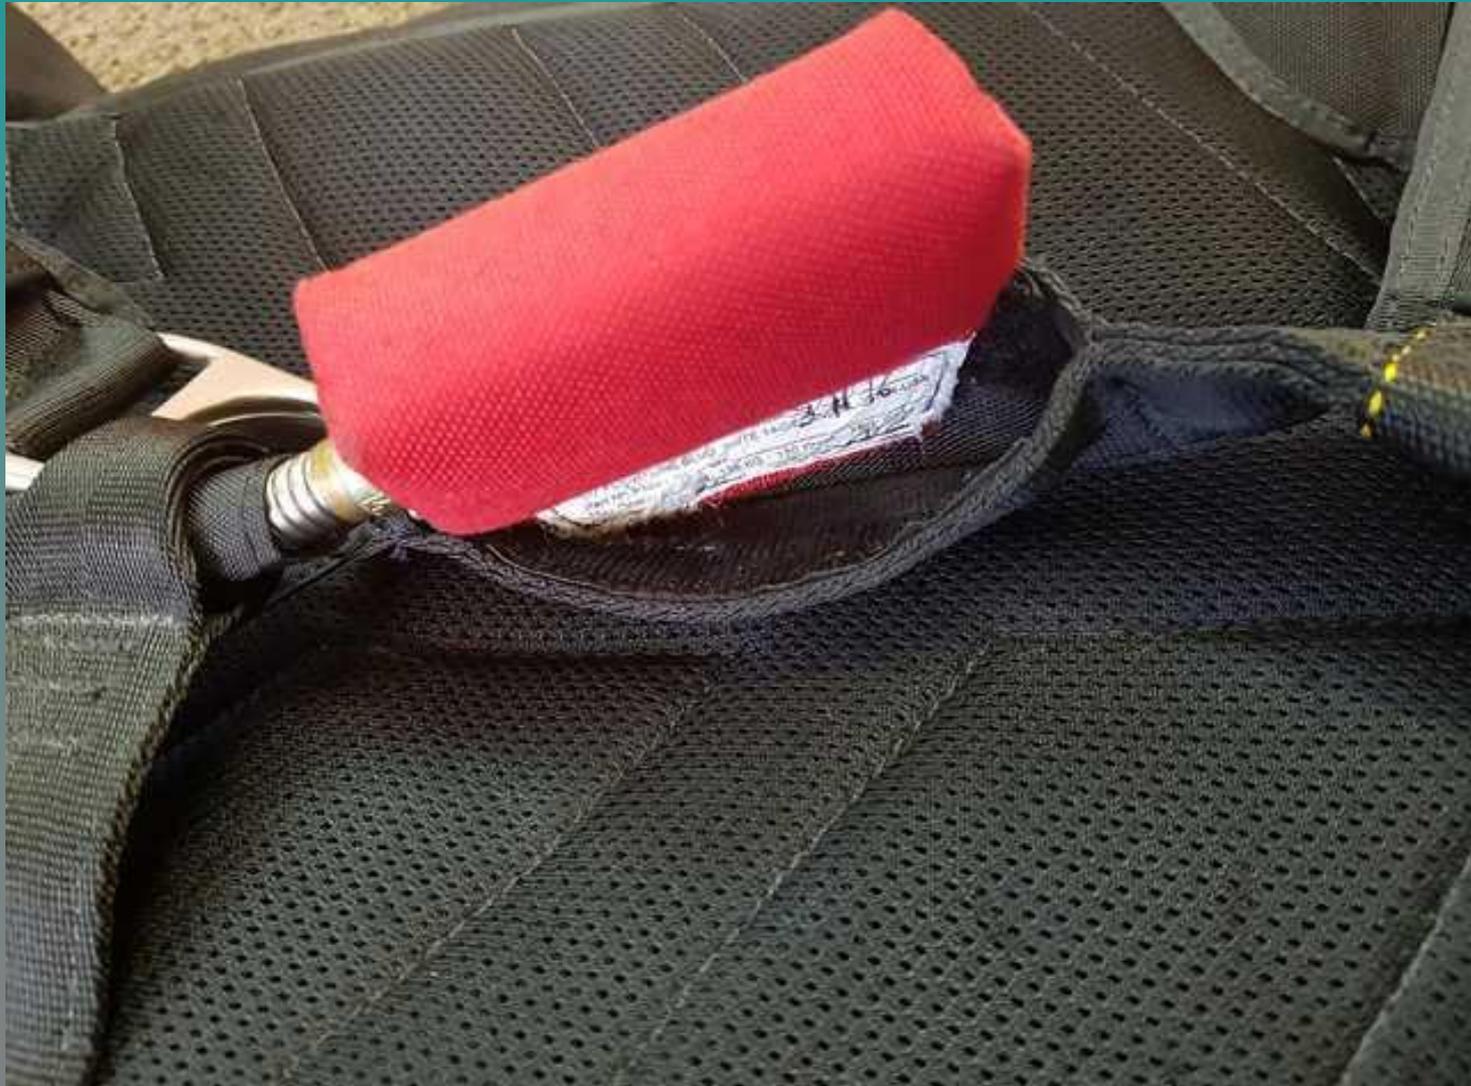
Klettfrass

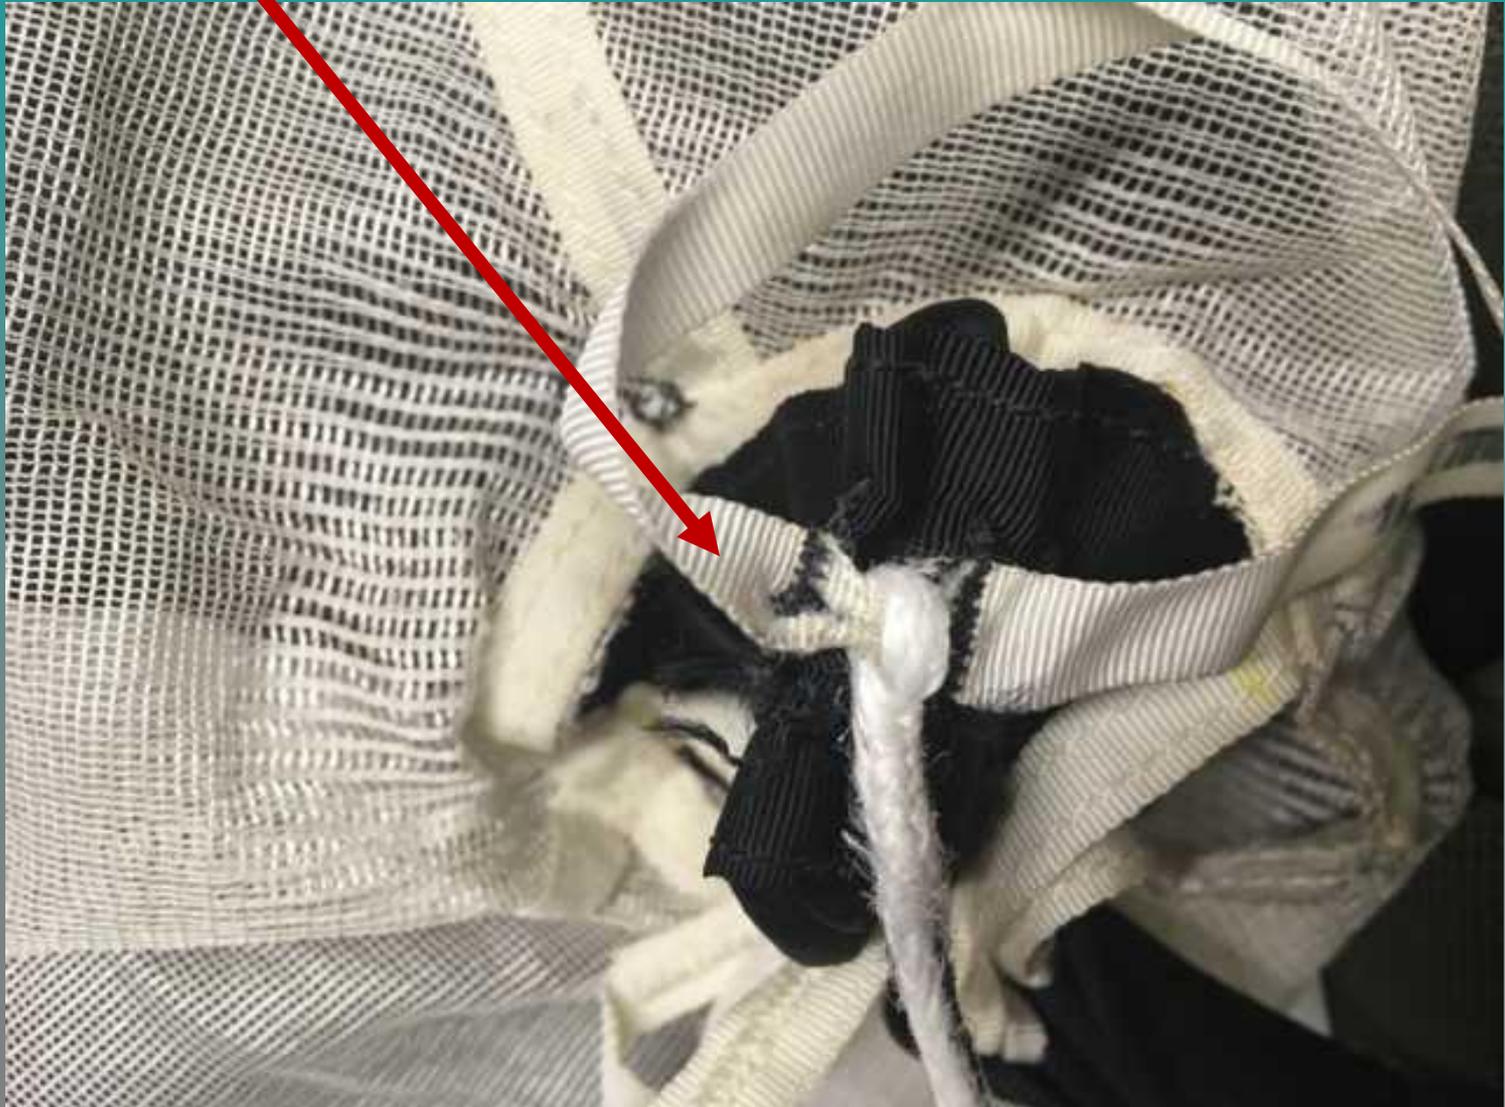
HP fast offene Naht

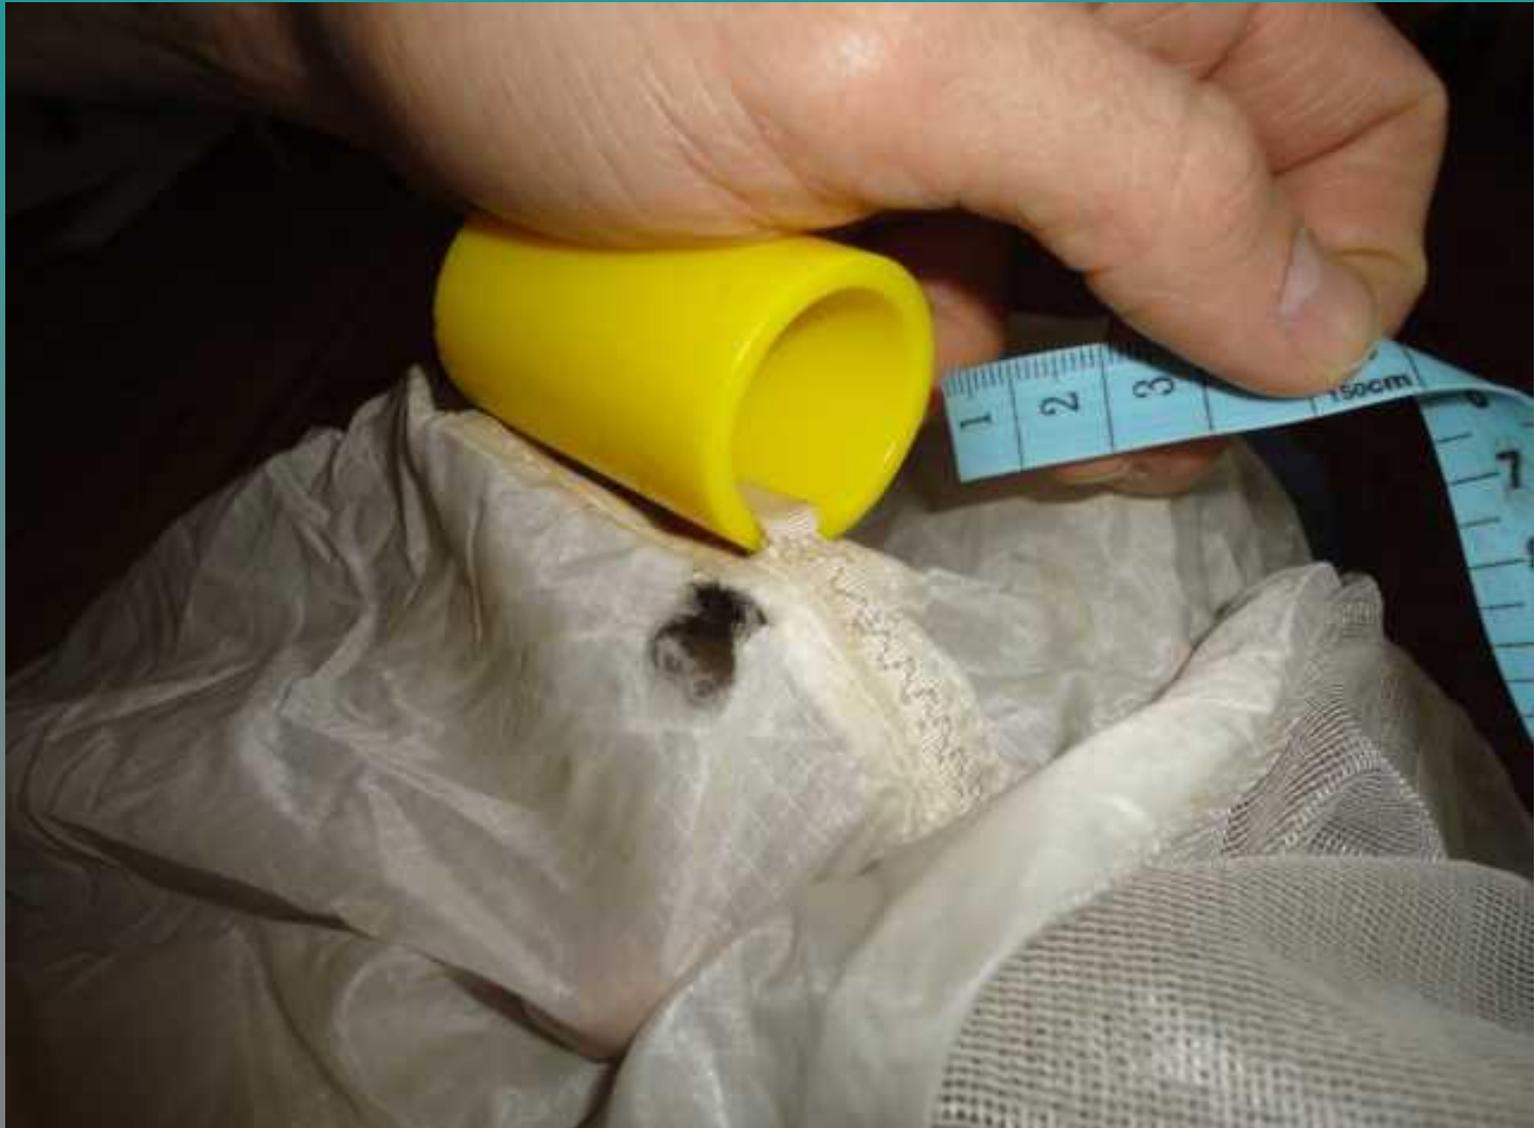
HP kleines Loch

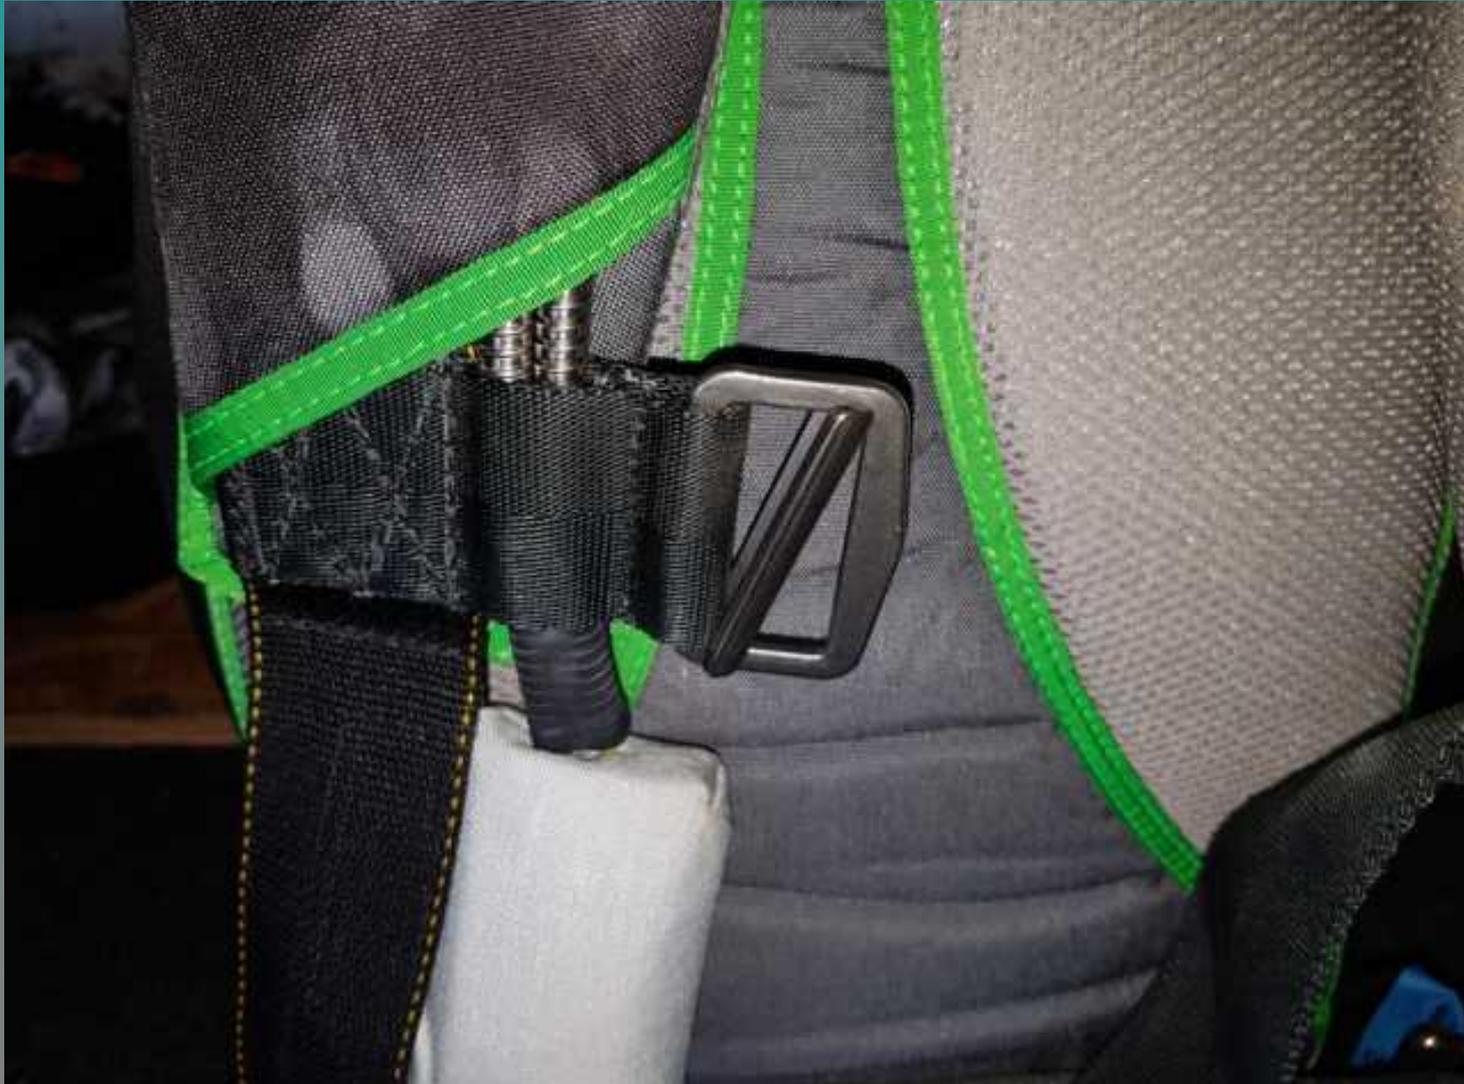
Brustschnalle verdreht eingebaut

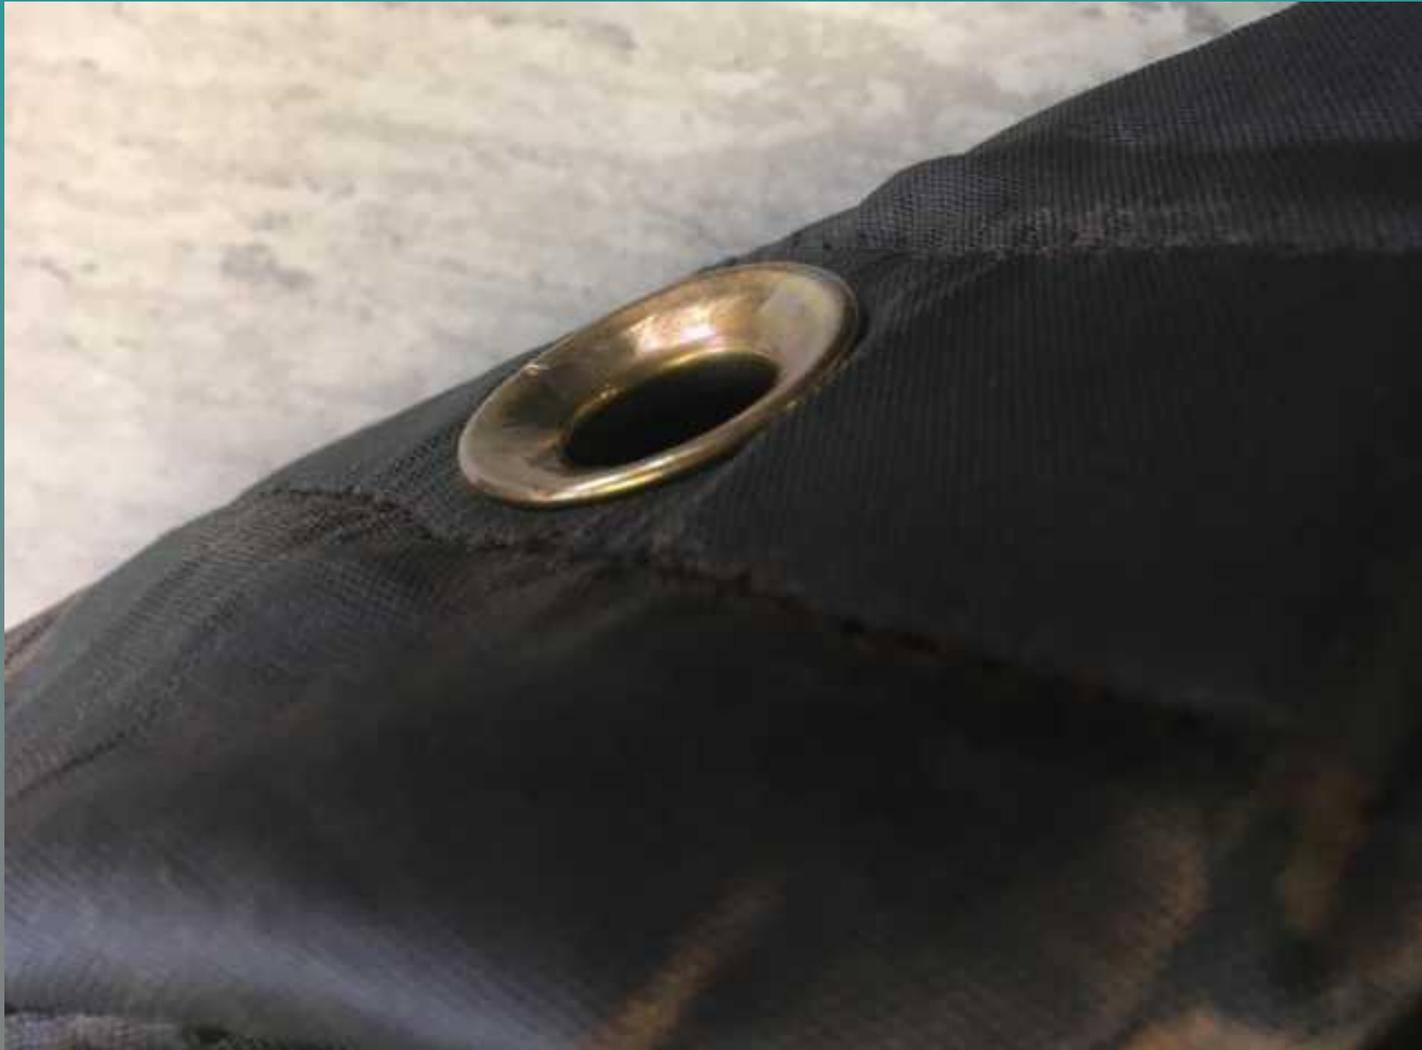
Öse POD

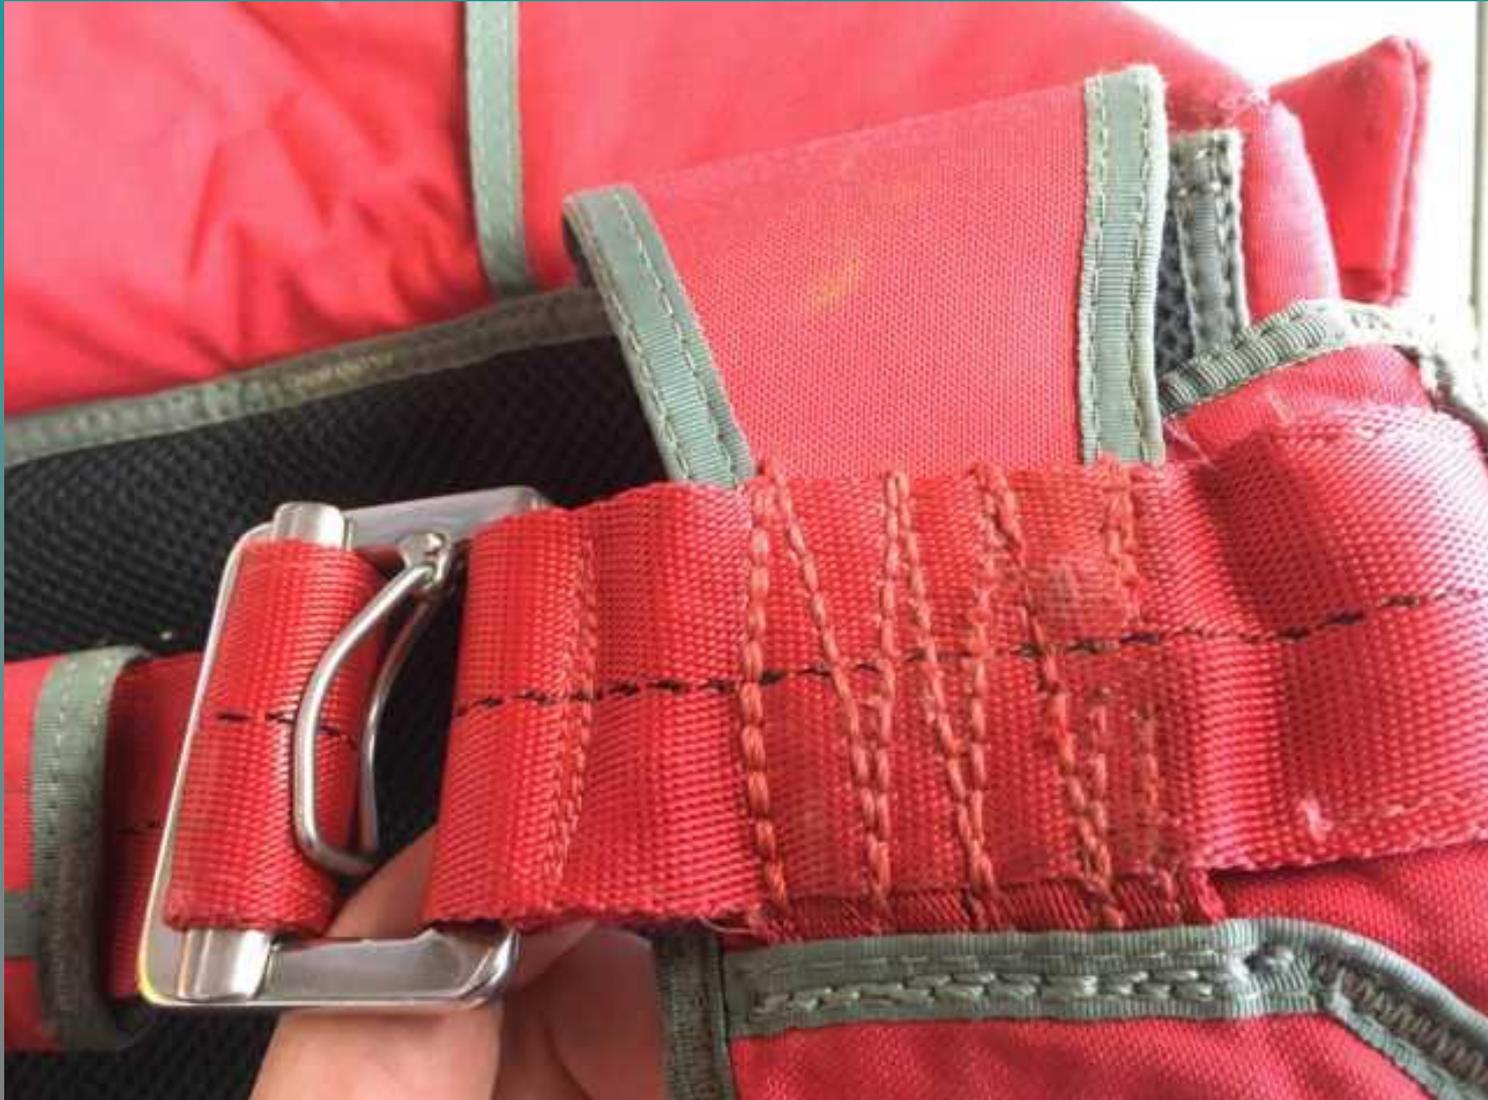
beschädigte Beimgurtnaht

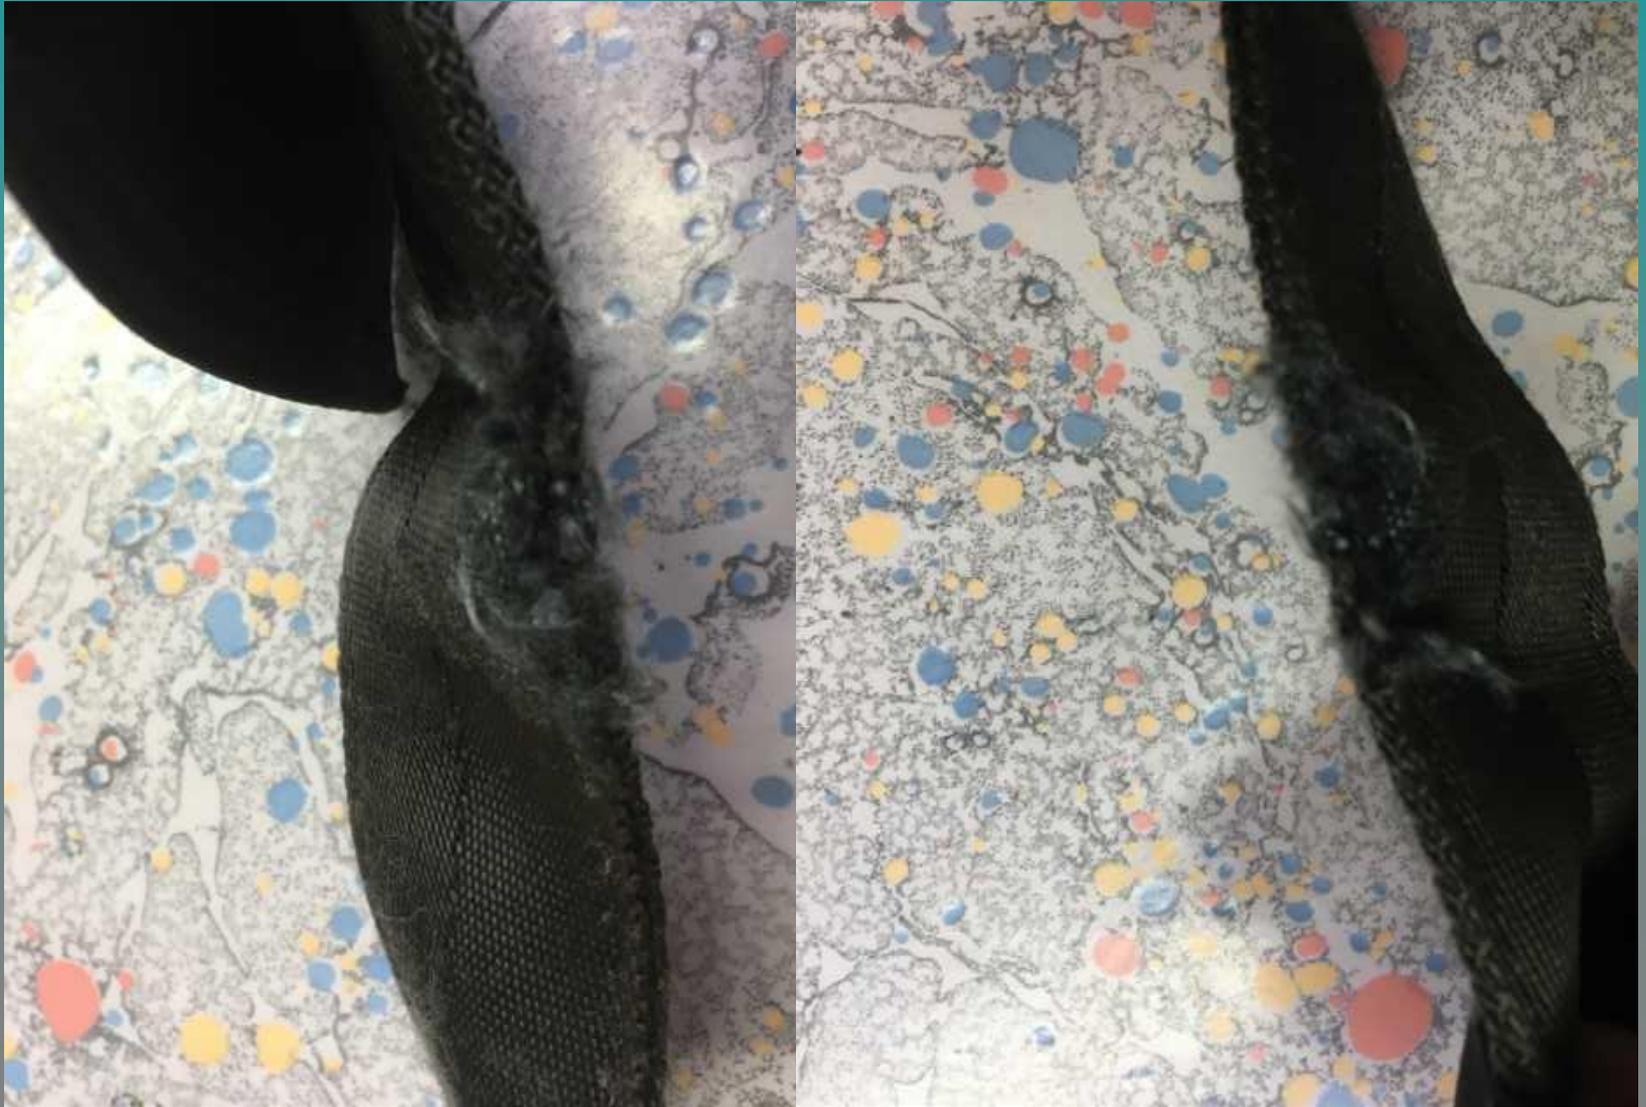
beschädigte Gurt
