Deutscher Fallschirmsport Verband e.V.

Verband
unabhängiger
Prüfer von
Luftsportgerät e.V.

Auswertung der Arbeiten und Fehler des technischen Personals aus 2018

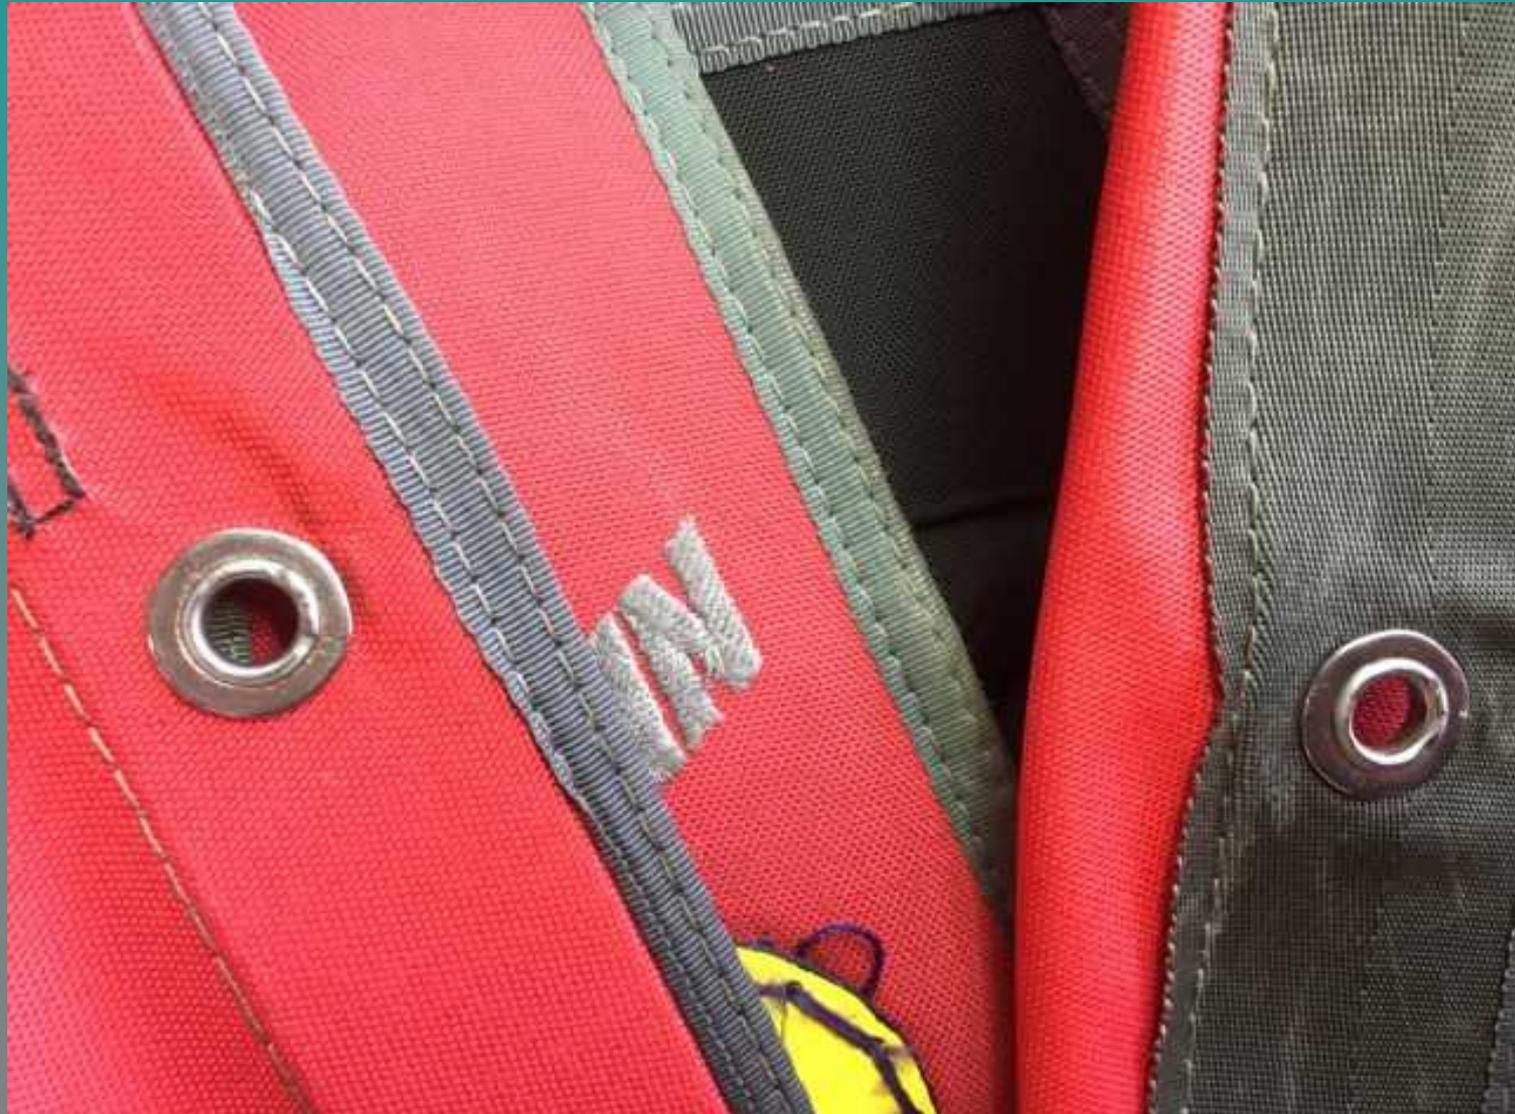
beschädigte Öse

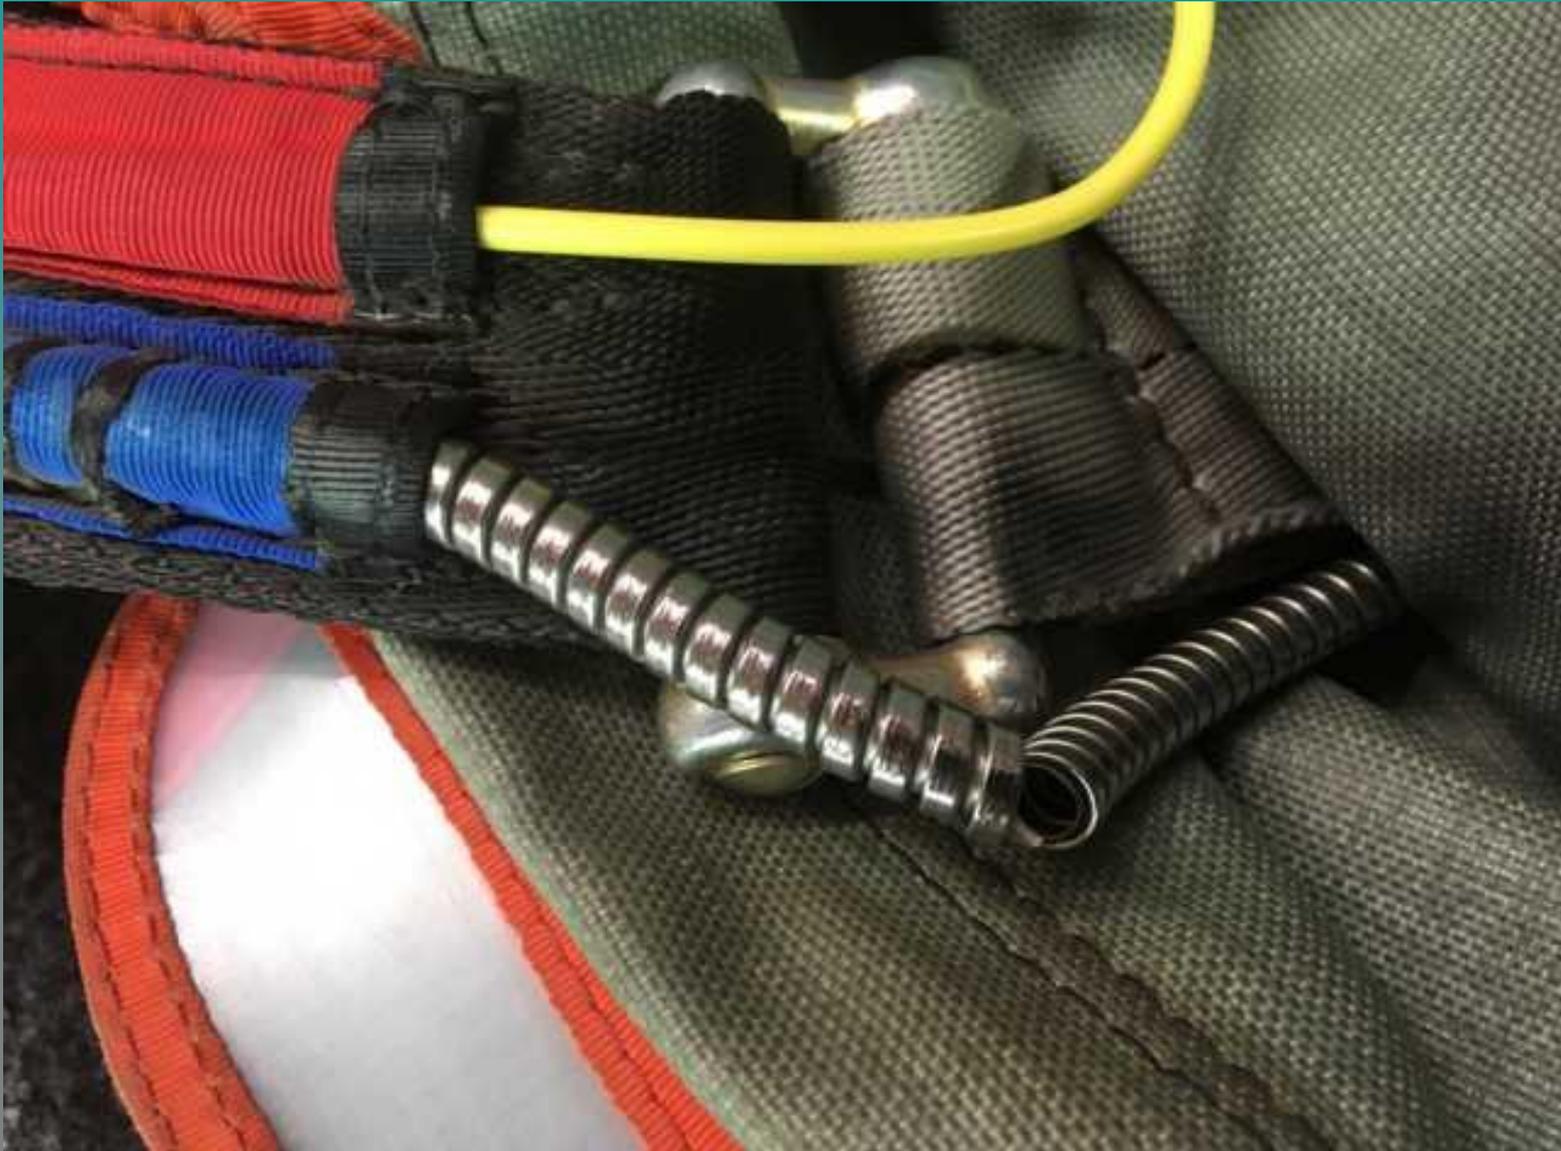
beschädigte Housing

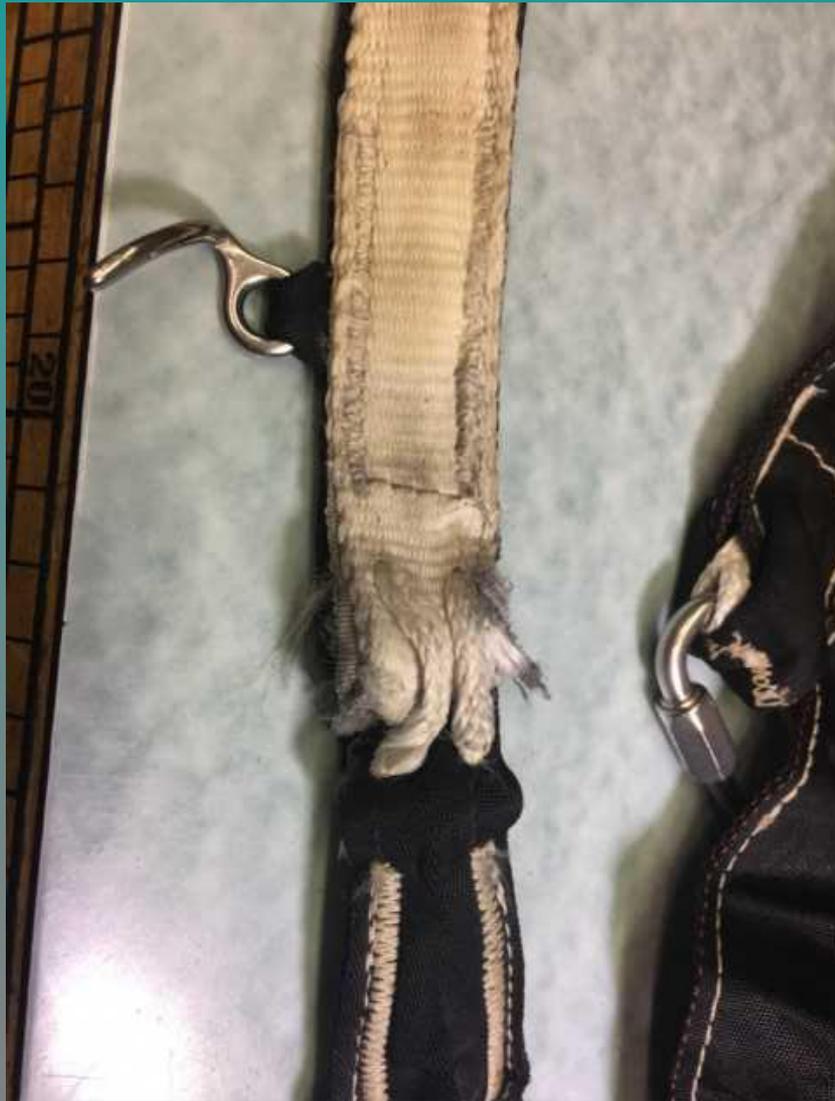
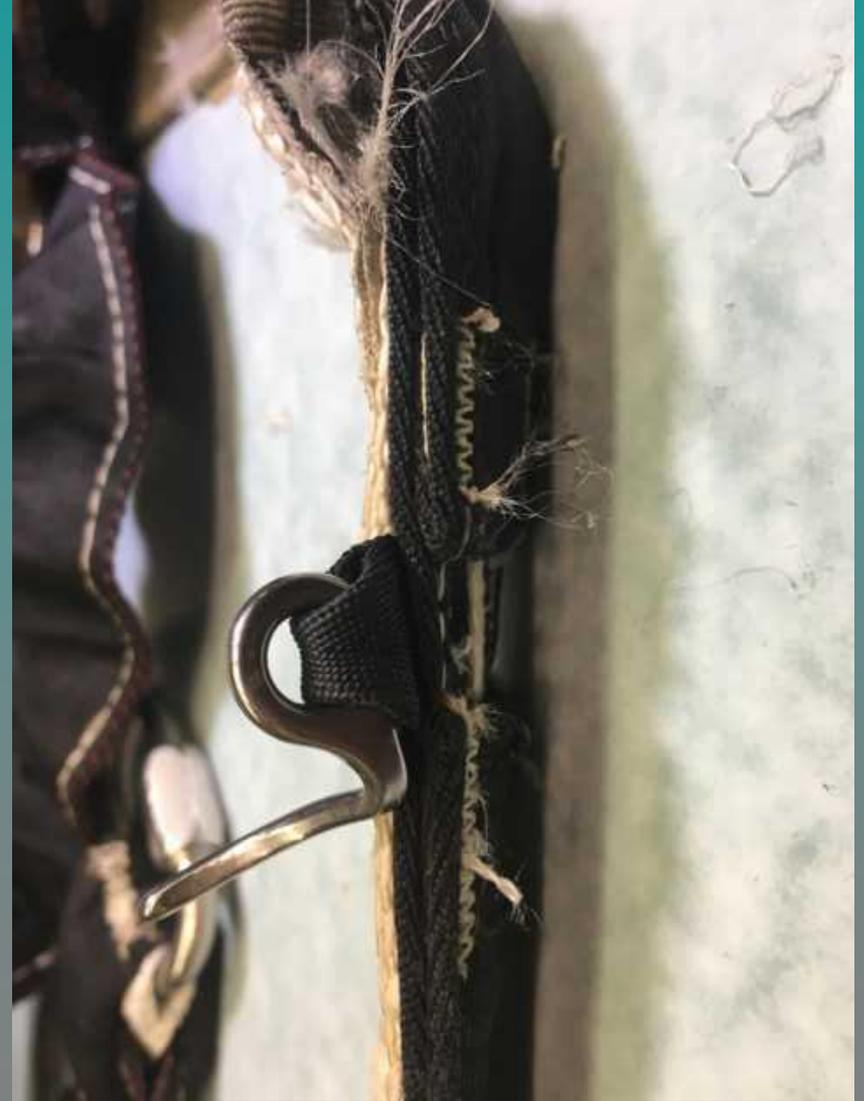
beschädigte Drogueriser

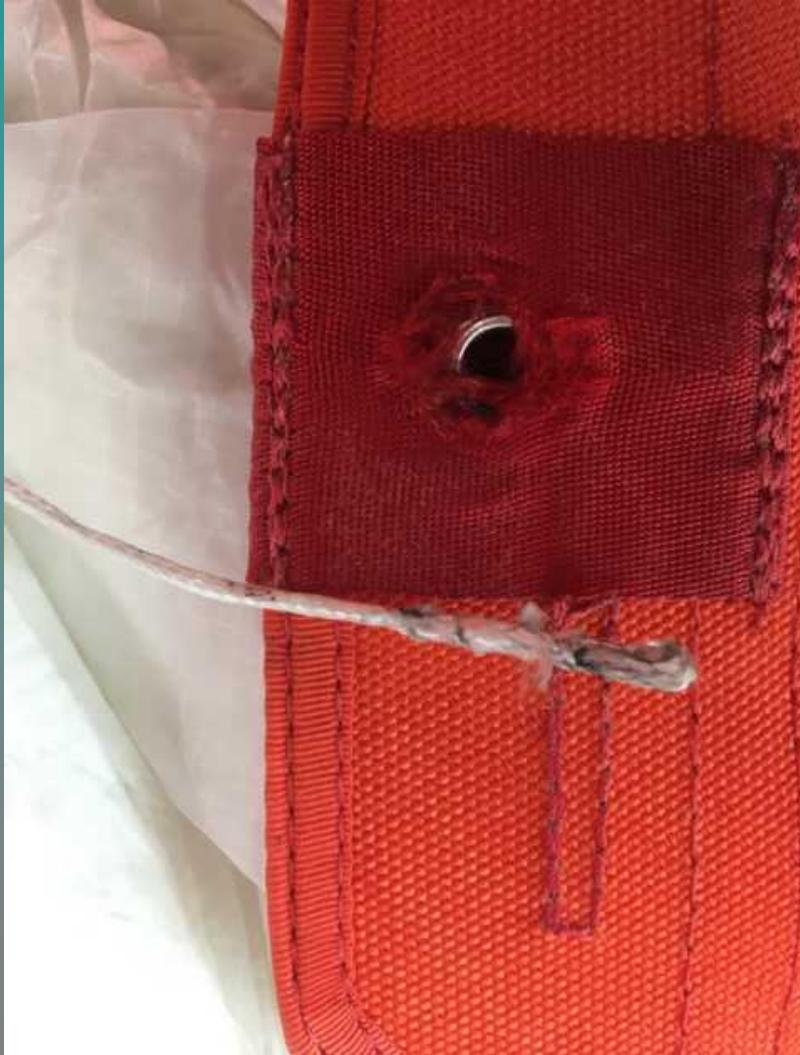
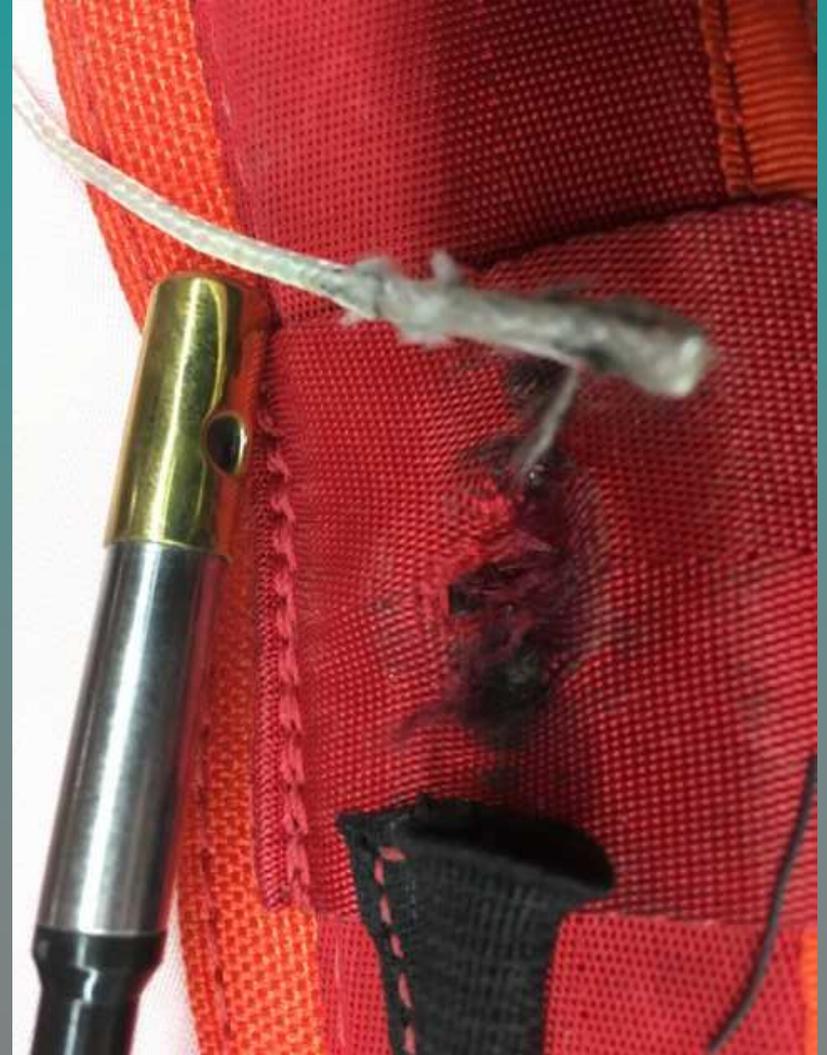
beschädigte Reserveloop

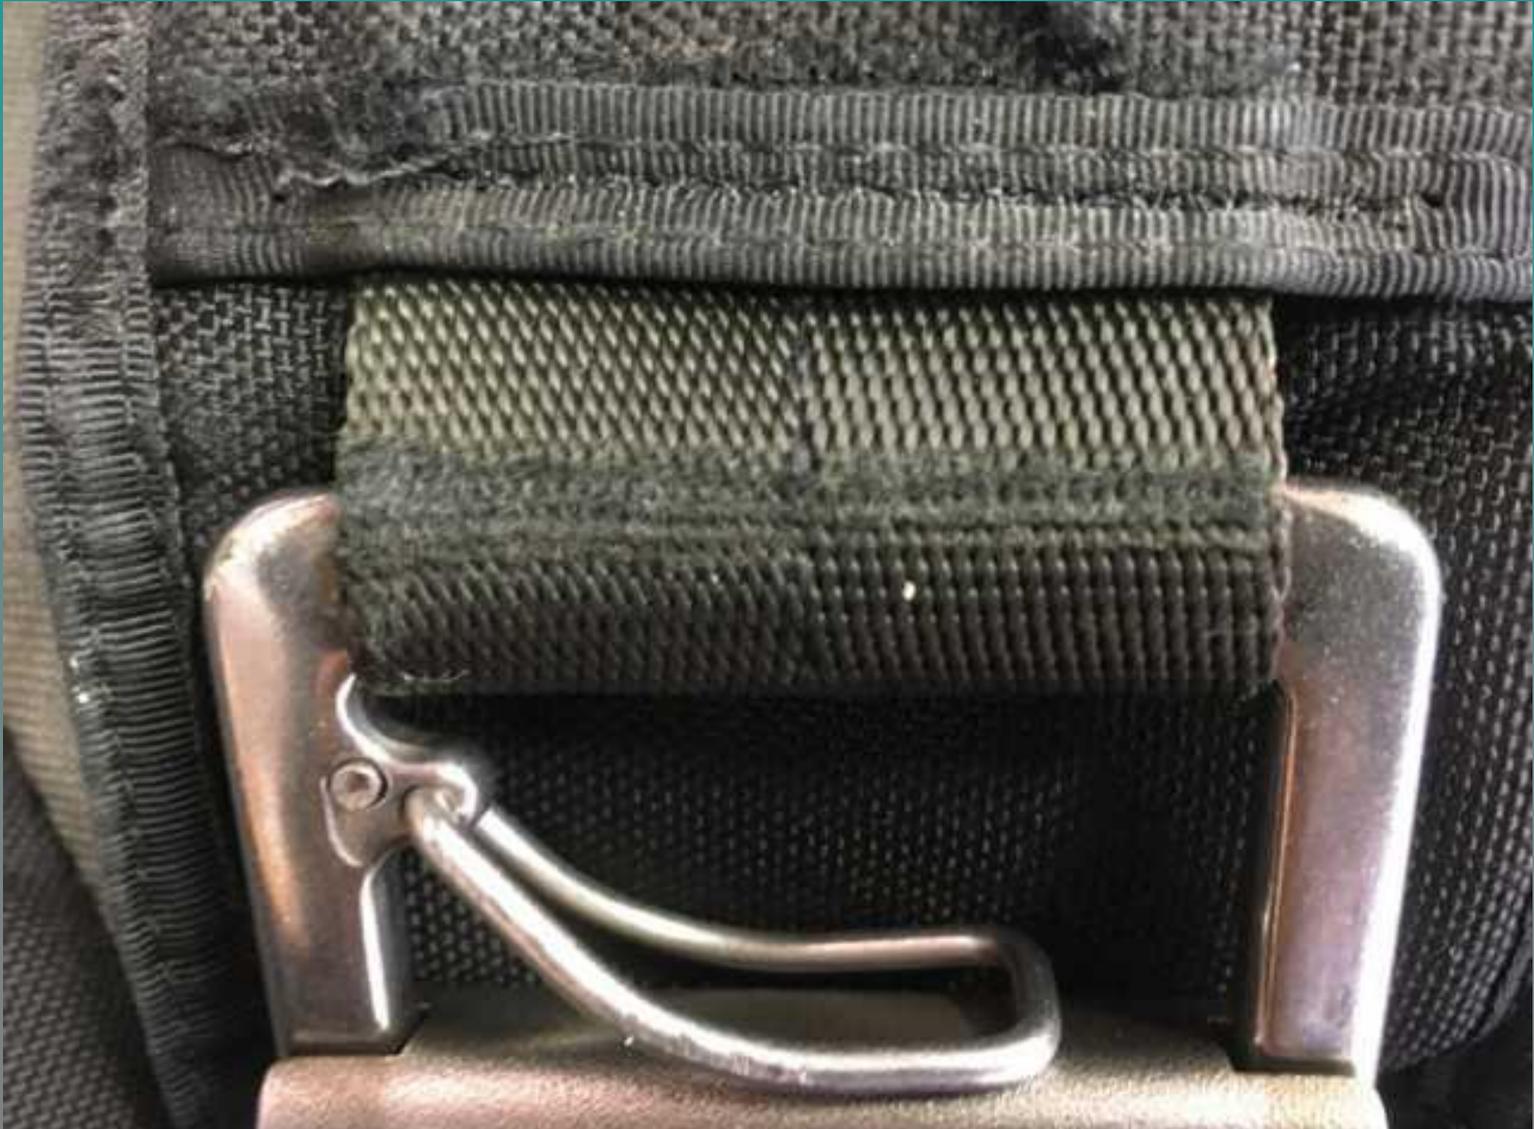
beschädigte Beingurtnaht

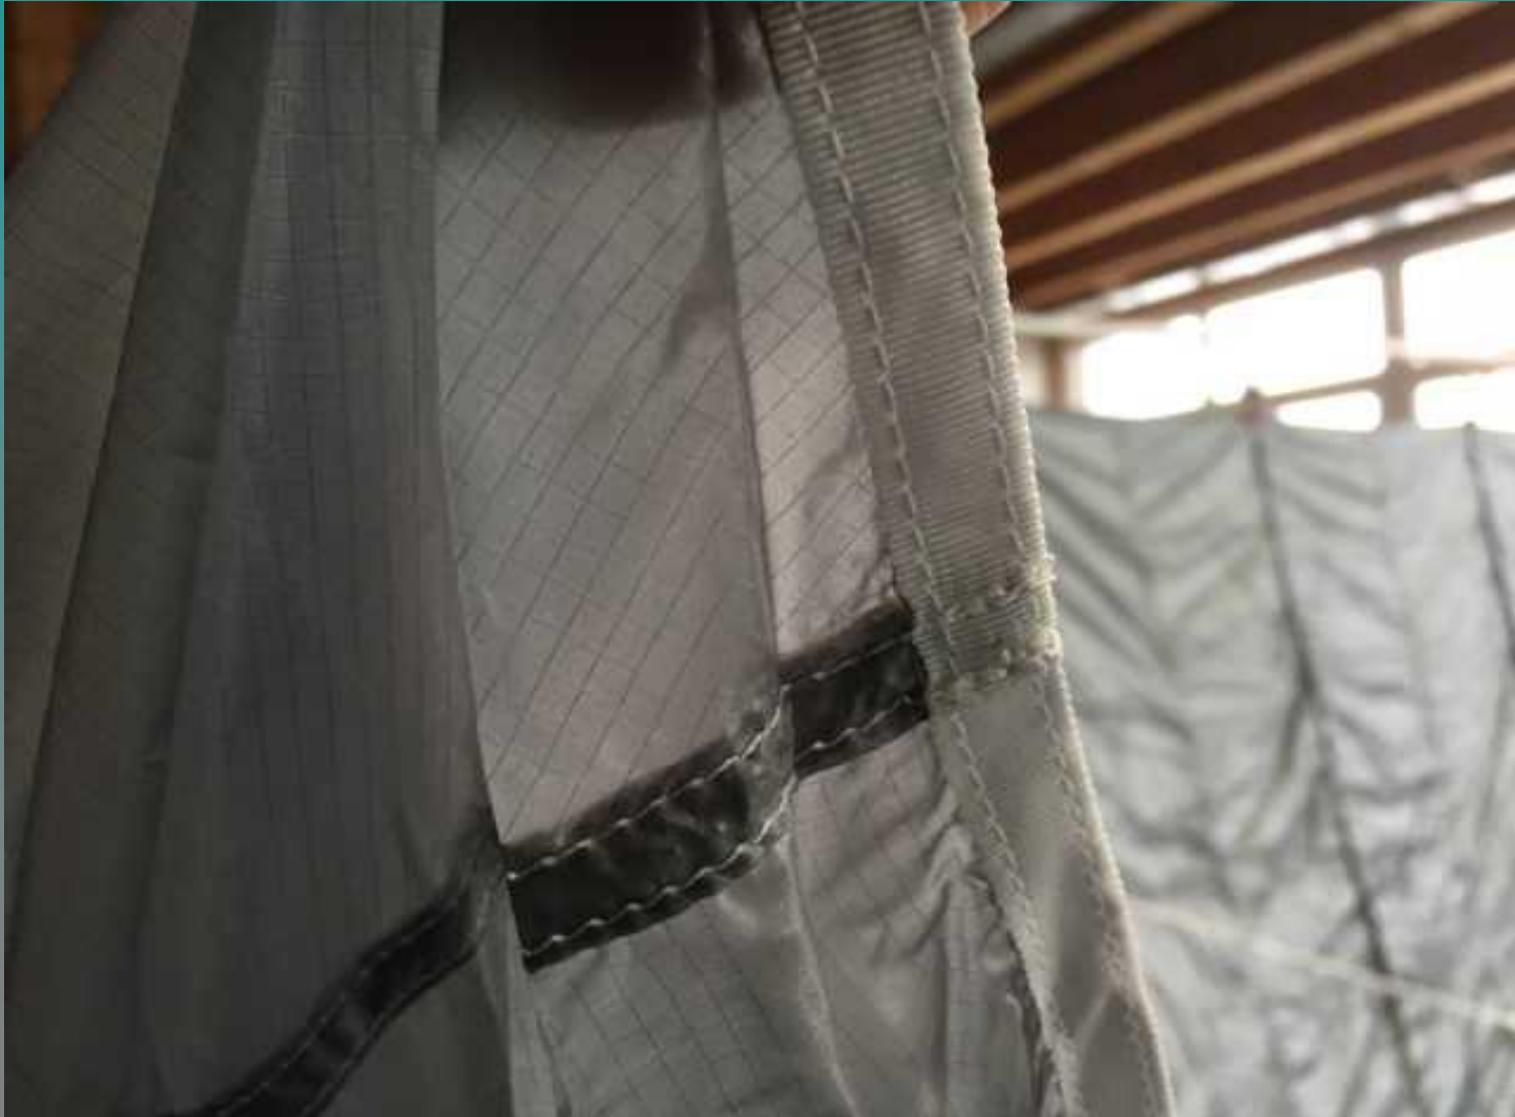
Fehlender Riegel

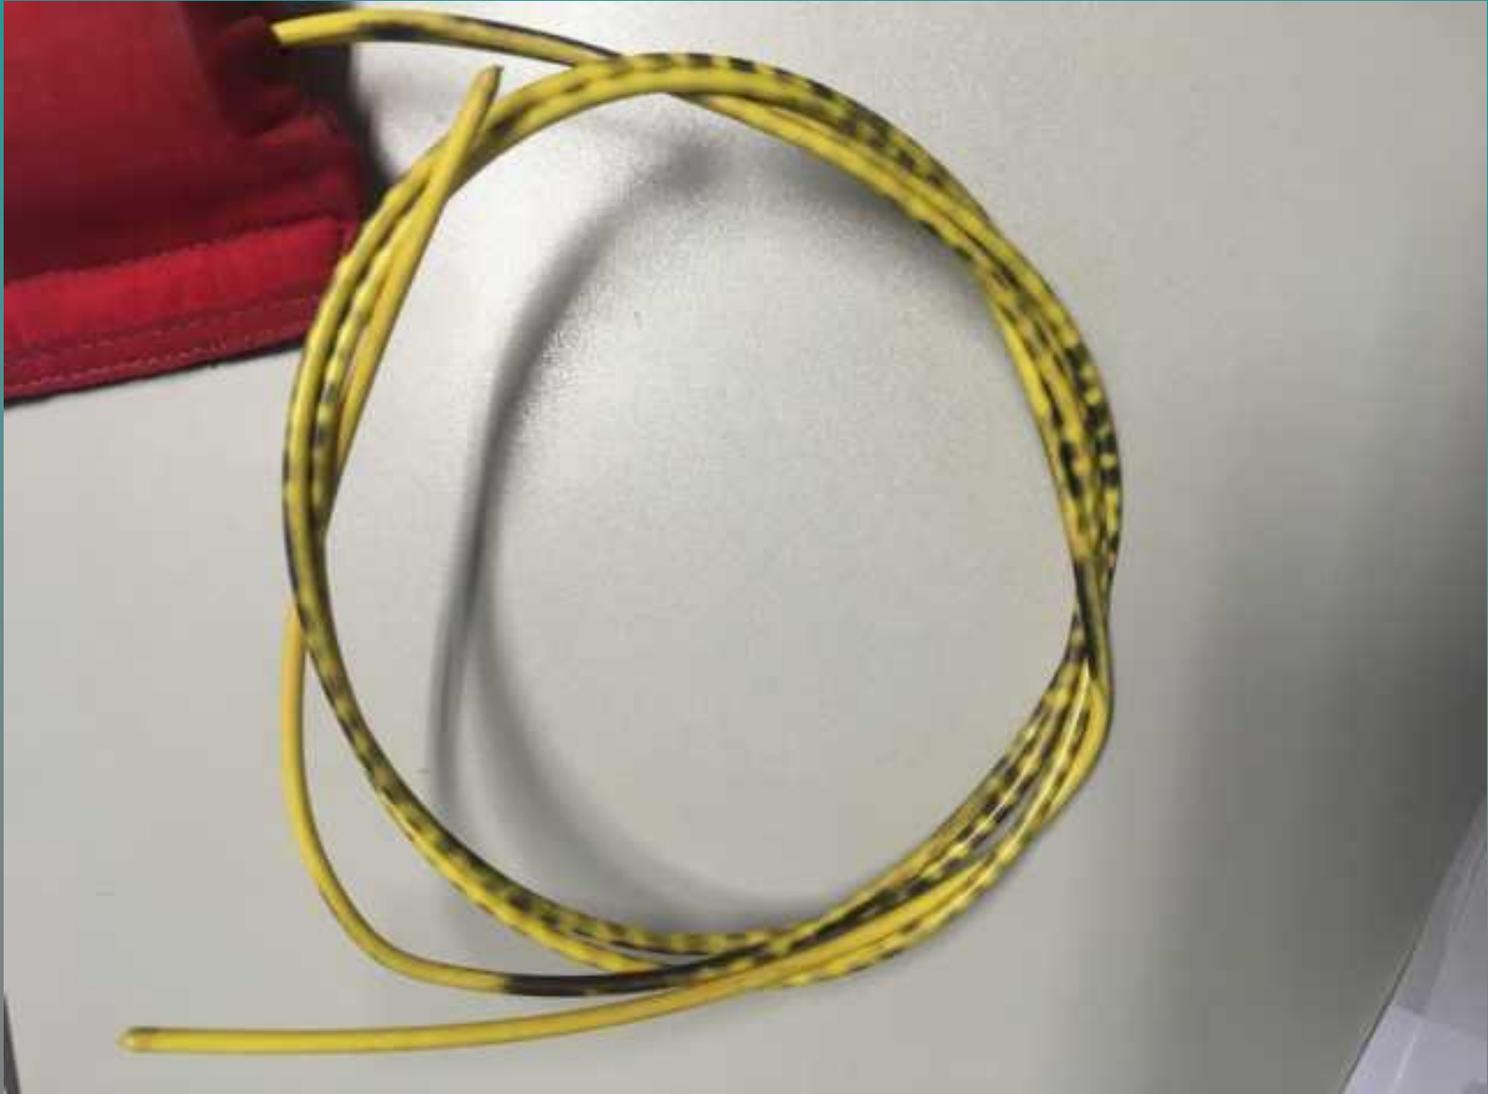
Trennkabel verdeckt

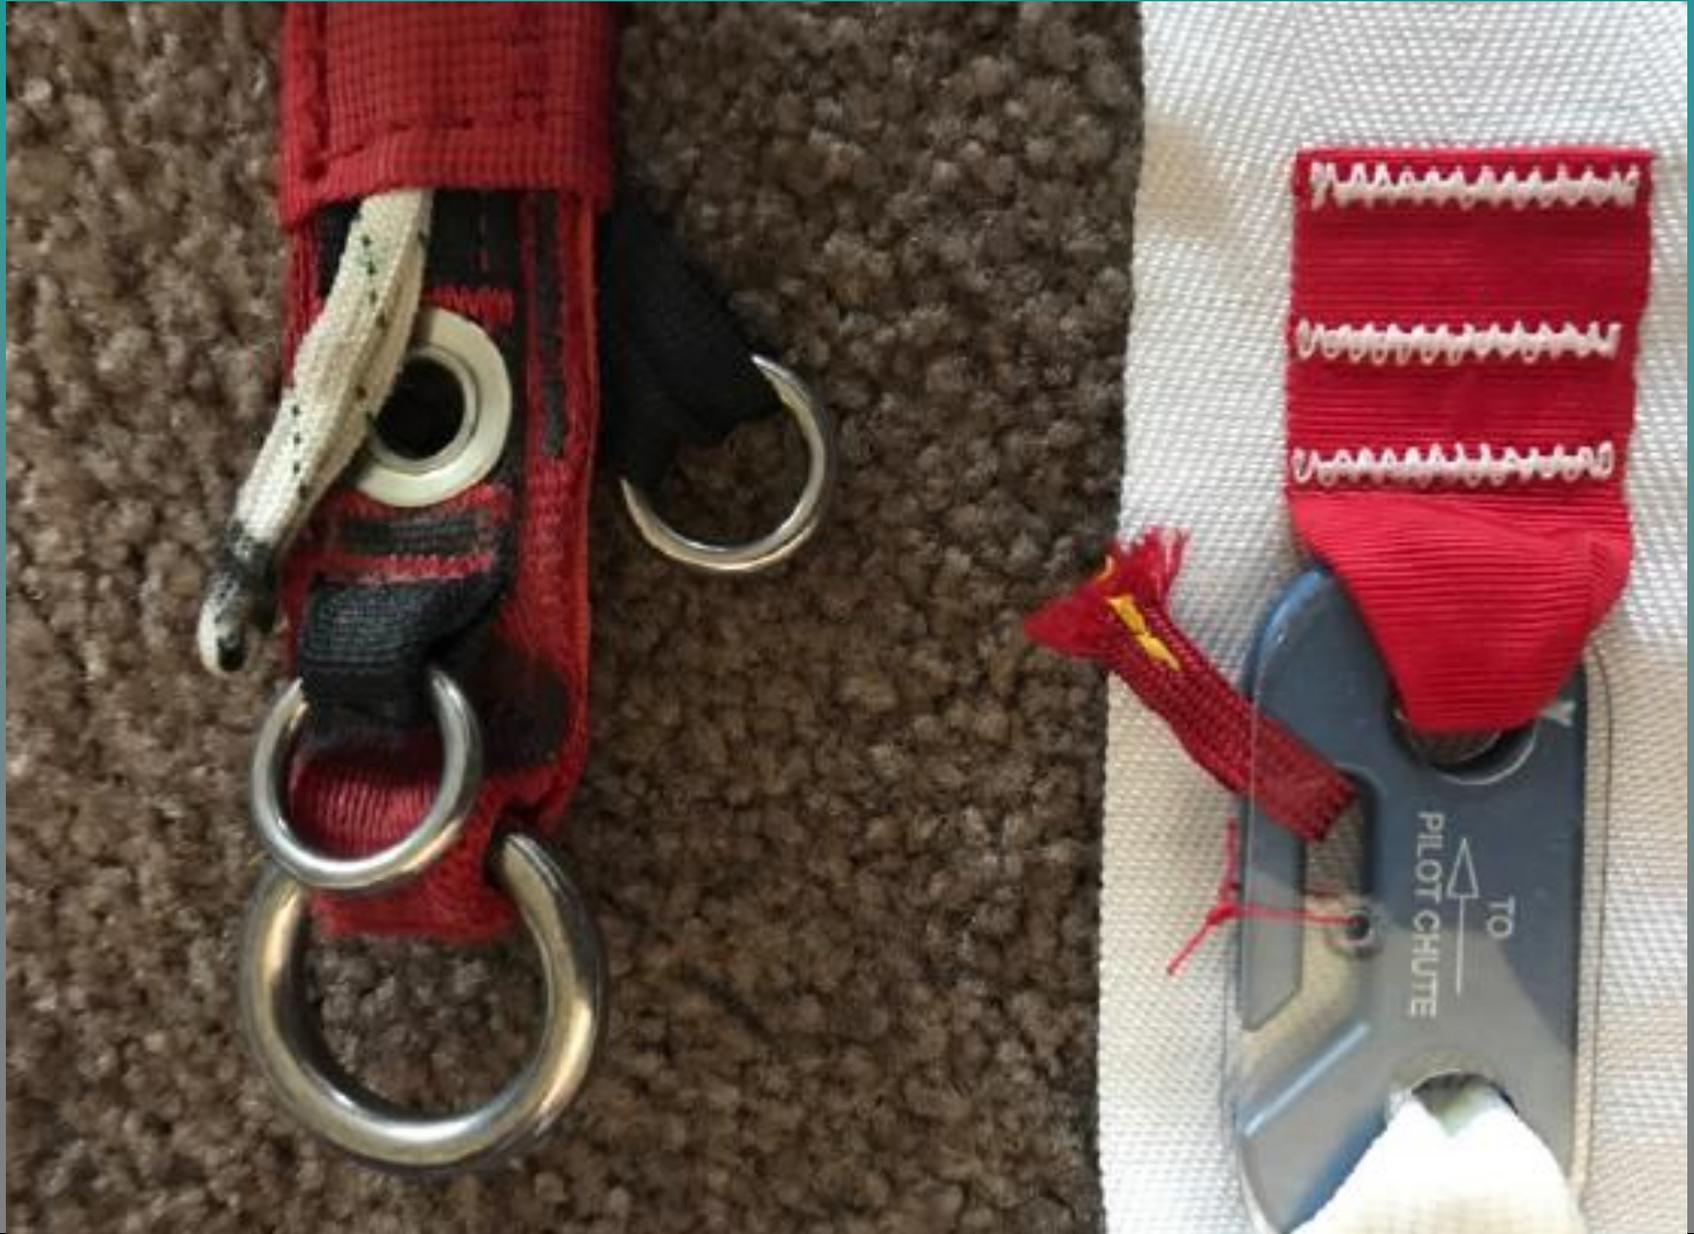
Leine am Skyhook abgerissen

Ausziehkräfte des Freebags so hoch, dass die rote Laynard im Haken abscherte... Nebeneffekt: auch an der Reserve kann man eindrehen.... und das Freebag musste gesucht werden (atypisch für Skyhook).

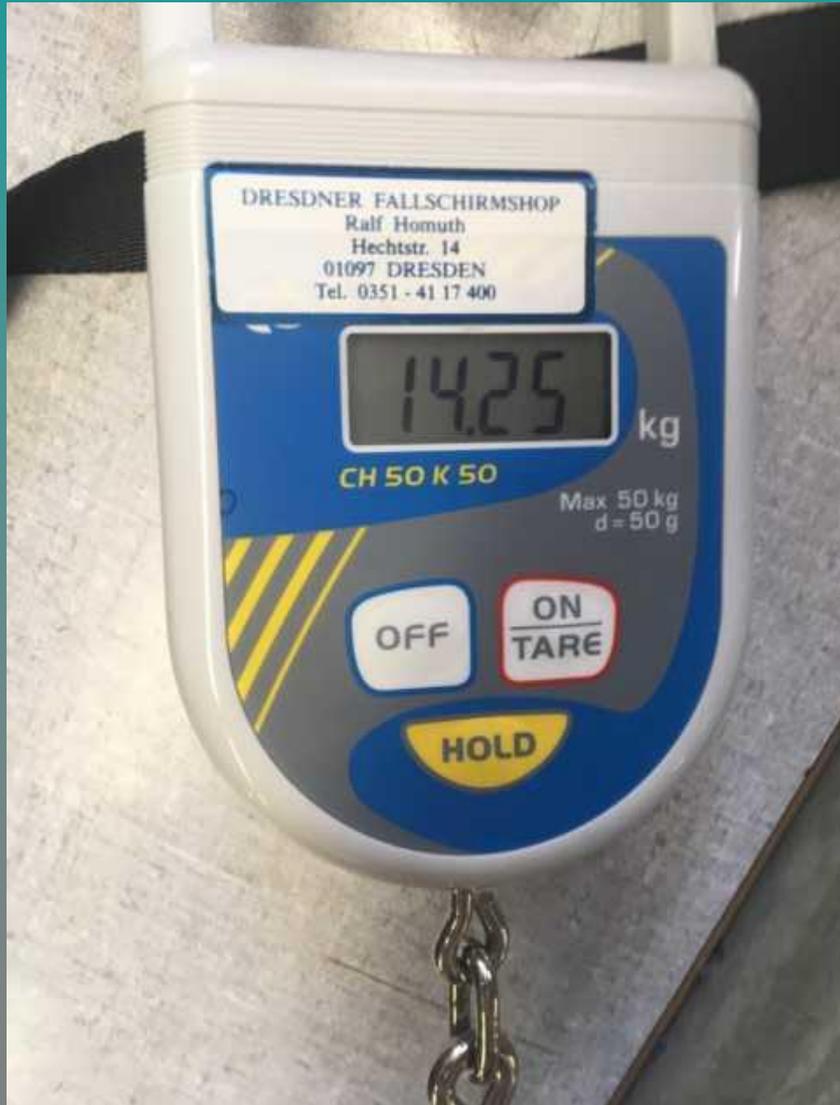
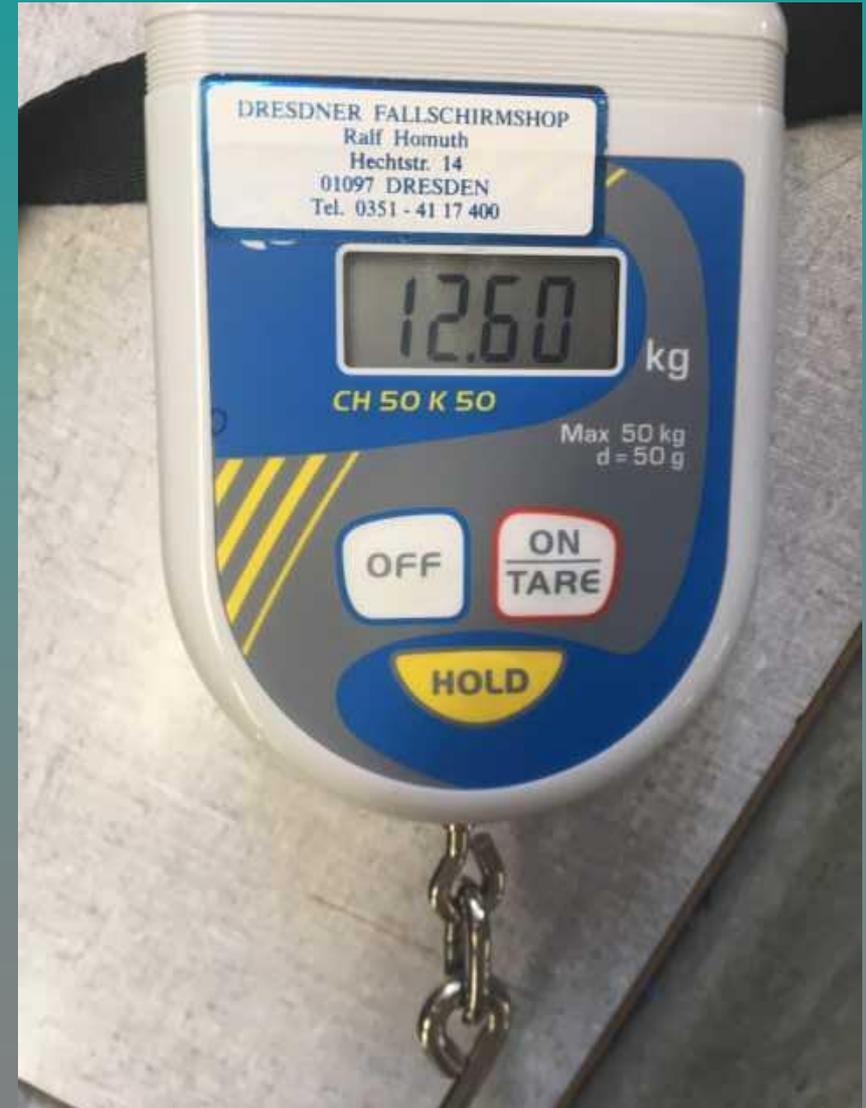
Riser abtrennen ?

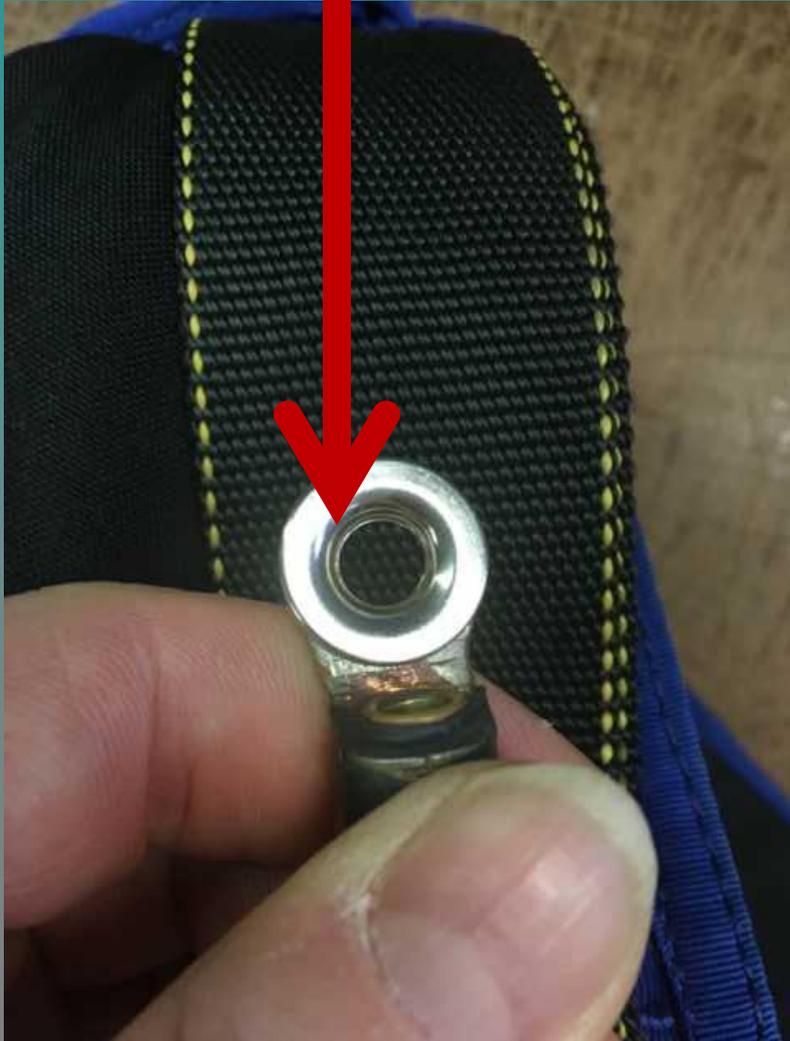
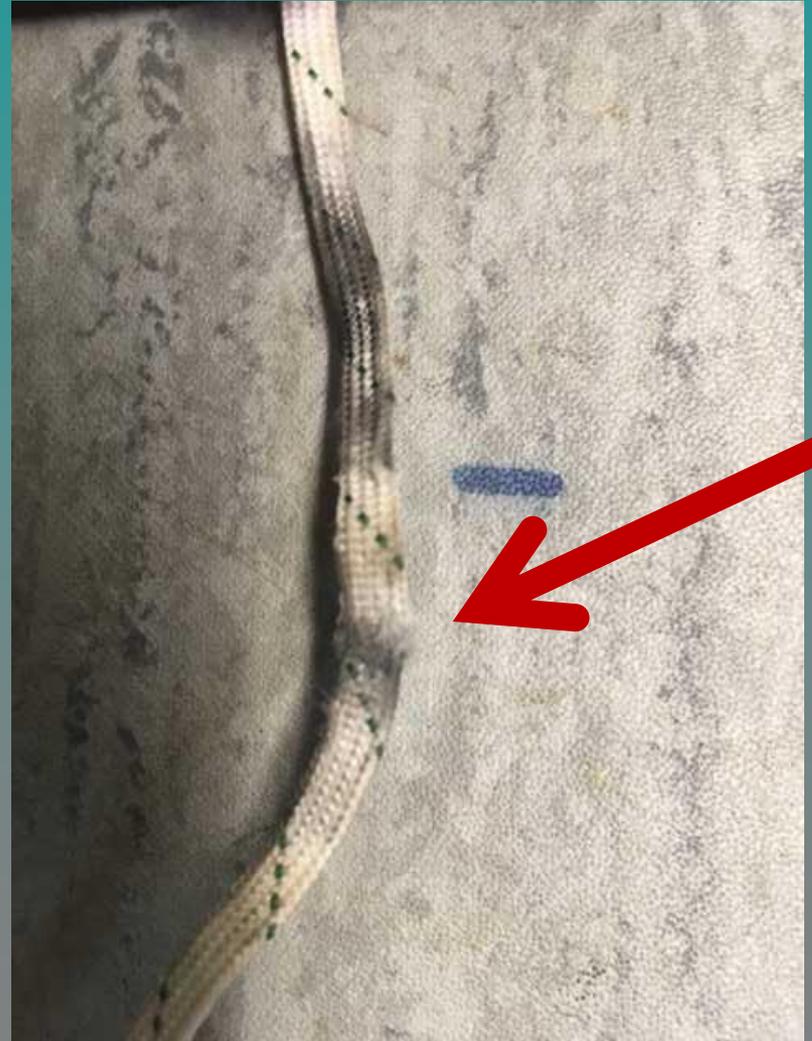
Beschädigung Vorbremmsring

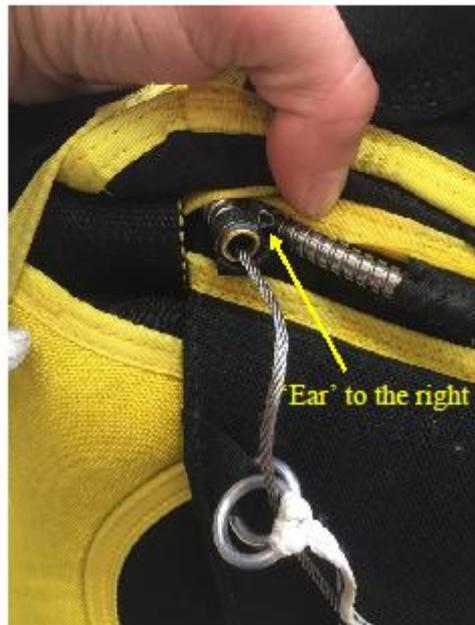
Figure 1

On the Sky Wide Systems (SWS) Fire containers the reserve cable housing is attached under the reserve flap by a metal clamp known as the 'ear'. According to the manufacturer's instructions, the 'ear' should be facing to the right (see figure 1).
