Aktuelle
Sicherheitsmitteilungen
& Technischen
Mitteilungen
2015

Technische Mitteilungen 2016

Sicherheitsmitteilungen 2016

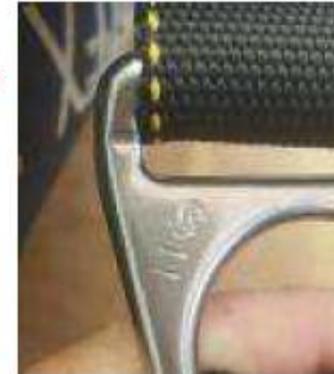
Betroffene Muster: alle Vortex Gurtzeuge mit Hardware aus Edelstahl bei dem das Logo „DSF“ und zusätzlich die Hardware, bei denen wie im Bild dargestellt, das Logos auf der Hardware eingepägt ist. Eine kleine Anzahl von Gurtzeugen wurde im Jahr 2011 mit dieser Hardware produziert.

Grund: Bruch eines Ringes

Maßnahmen: Die betroffenen Gurtzeuge müssen zum Hersteller geschickt werden. Im Tausch baut dieser ein neues Gurtzeug auf Grundlage der originalen Bestellung mit neuer Hardware. Dieses wird nach neuestem Standart mit Skyhook-Vorbereitung und Magnetic Cover für die Riser gefertigt. Größen- oder Optionsänderungen sind gegen Aufpreis möglich.
