DFV
&
Prüferverband

Aktuelle Sicherheitsmitteilungen & Technischen Mitteilungen 2018

Sicherheitsmitteilungen 2018

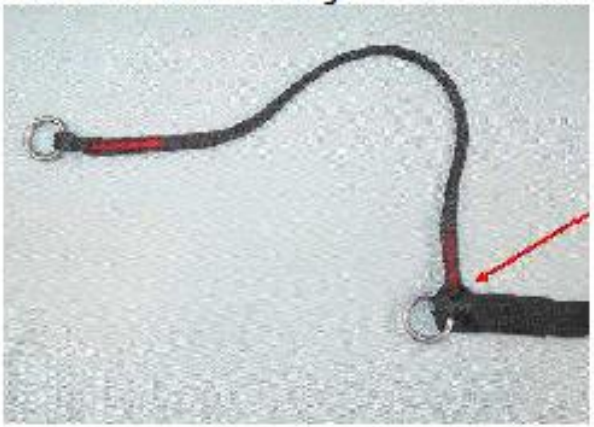
Betroffene Muster: Wings-Gurtzeuge mit RSL – Reserve Boost

Maßnahmen: Die MARD-Leine ist nach Angaben des Herstellers neu einzuknoten!!

Bemerkungen: Das Einknoten der Leine muß nach Angaben des Herstellers erfolgen!!!
Beim Packen ist das Manual zu beachten!!!
Die Original SM im Anhang.
