Betroffene Ausrüstung: Omega Container-System XXS, XS, S, SS, M, L und XL

Eintragung im Packbuch : „Riegel gemäß Service Bulletin SB-O-200501“.

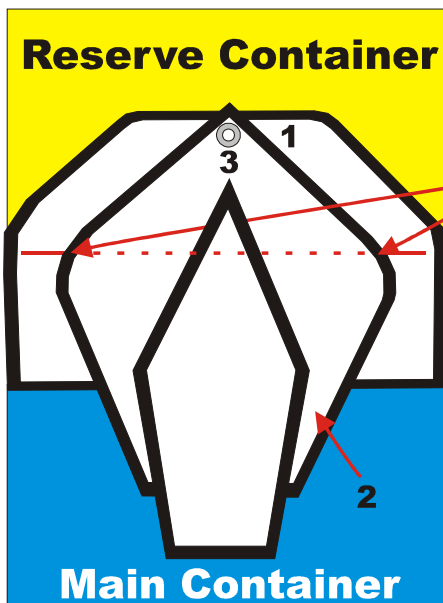
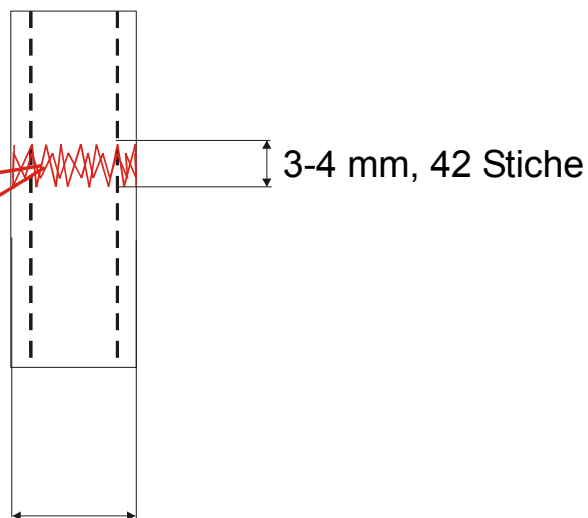
Über die Breite des Einfassbandes.

Ausführung der Riegel, siehe Skizze unten!

Zu verwendendes Garn: Typ E / 40, Nylon Bonded
