Aktuelle  
Sicherheitsmitteilungen  
& Technischen  
Mitteilungen  
2015

# Technische Mitteilungen 2015

# Sicherheitsmitteilungen 2015

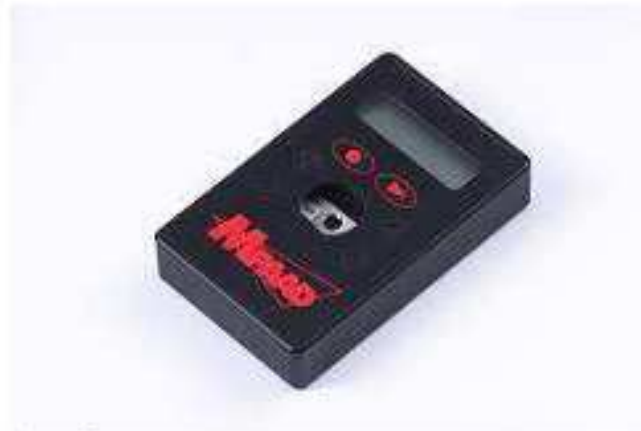
Bezug: SERVICE BULLETIN C.j.: 3328-15-301/324 von CAA / Tschechien

Betroffene Muster: AAD Typ MPAAD von Mars

Maßnahmen: Die tschechische Luftfahrtorganisation CAA gibt folgendes bekannt:  
Die Benutzung des AAD vom Typ MPAAD ist für Inhaber der Lizenzen Typ z, A und B nicht zulässig. Diese Kategorien beziehen sich auf die tschechische Klassifizierung der Springerlizenzen.
