Deutscher Fallschirmsport Verband e.V.

Verband
unabhängiger
Prüfer von
Luftsportgerät e.V.

Auswertung der Arbeiten und Fehler des technischen Personals aus 2018

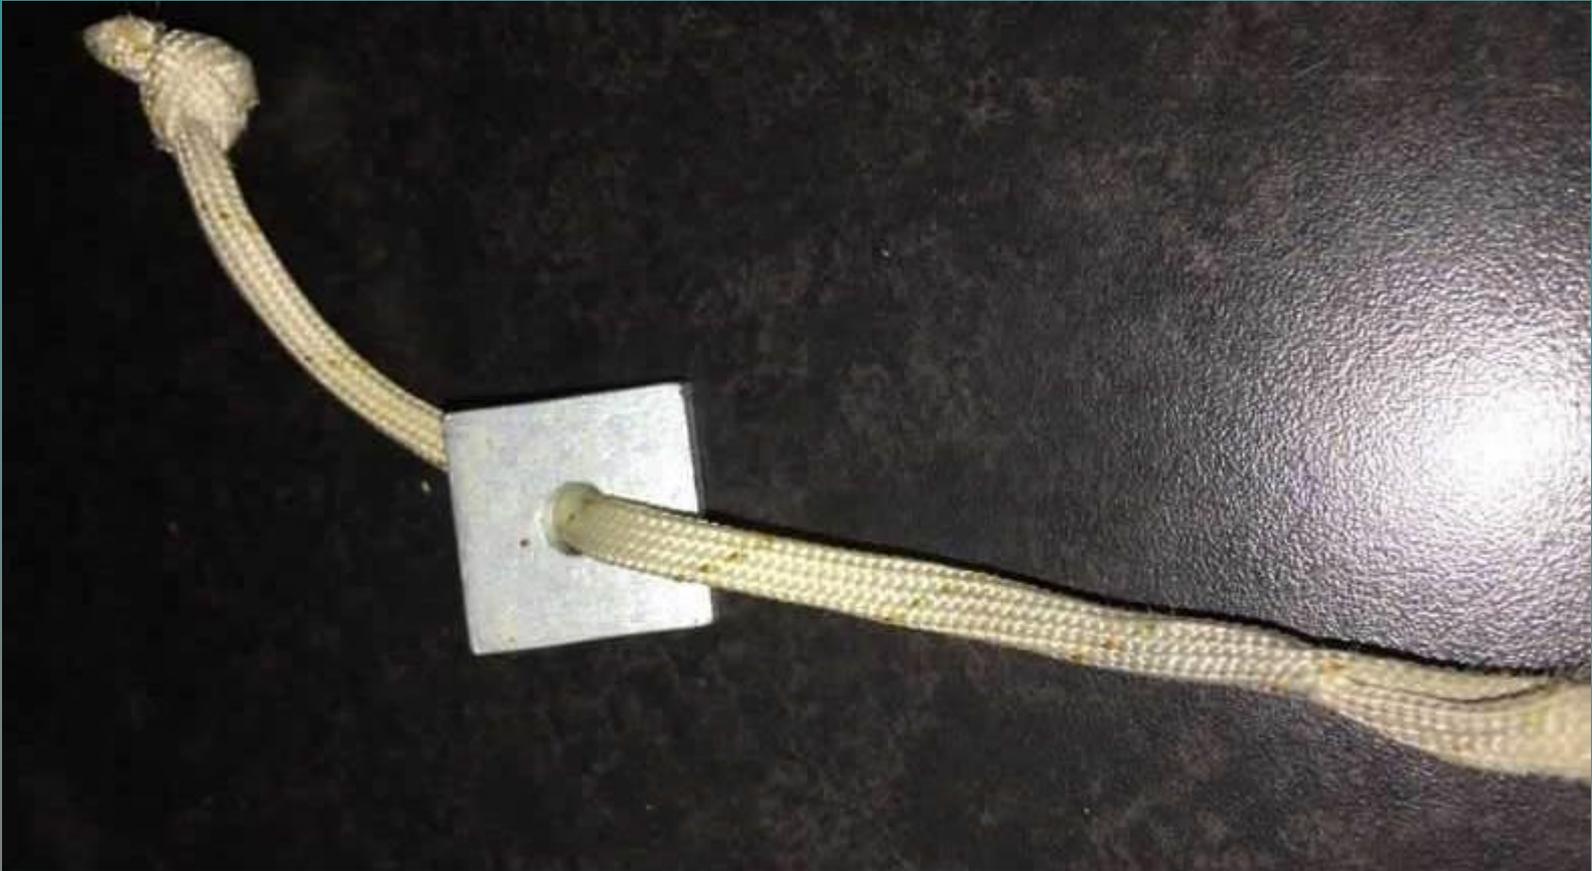
Loop zum verstellen, Scheibe mit Innengewinde

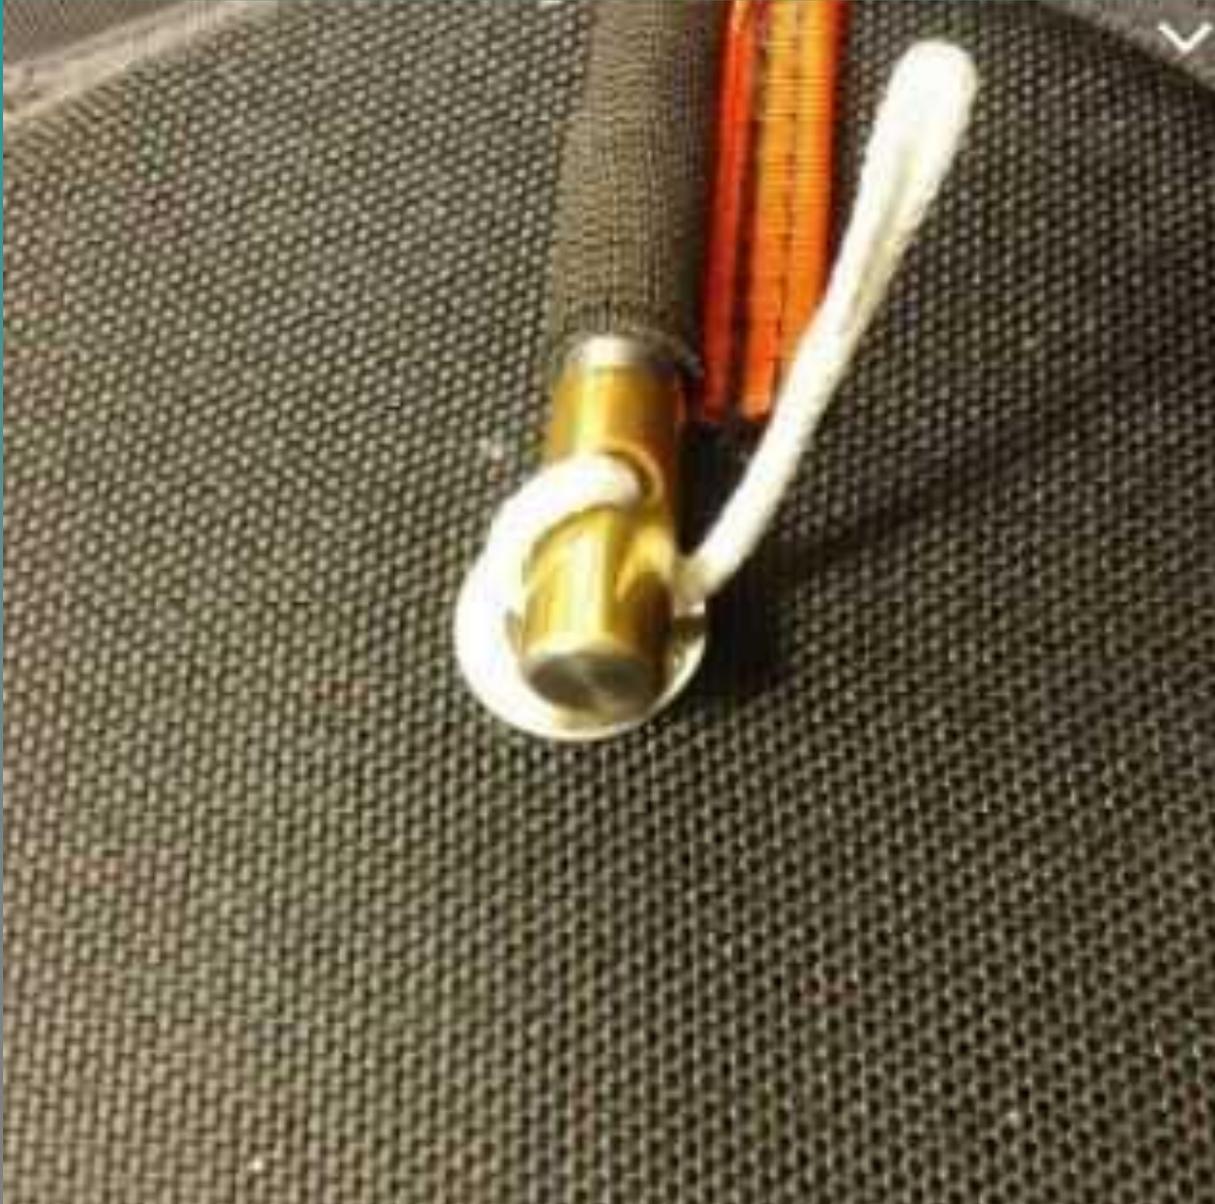
Loops

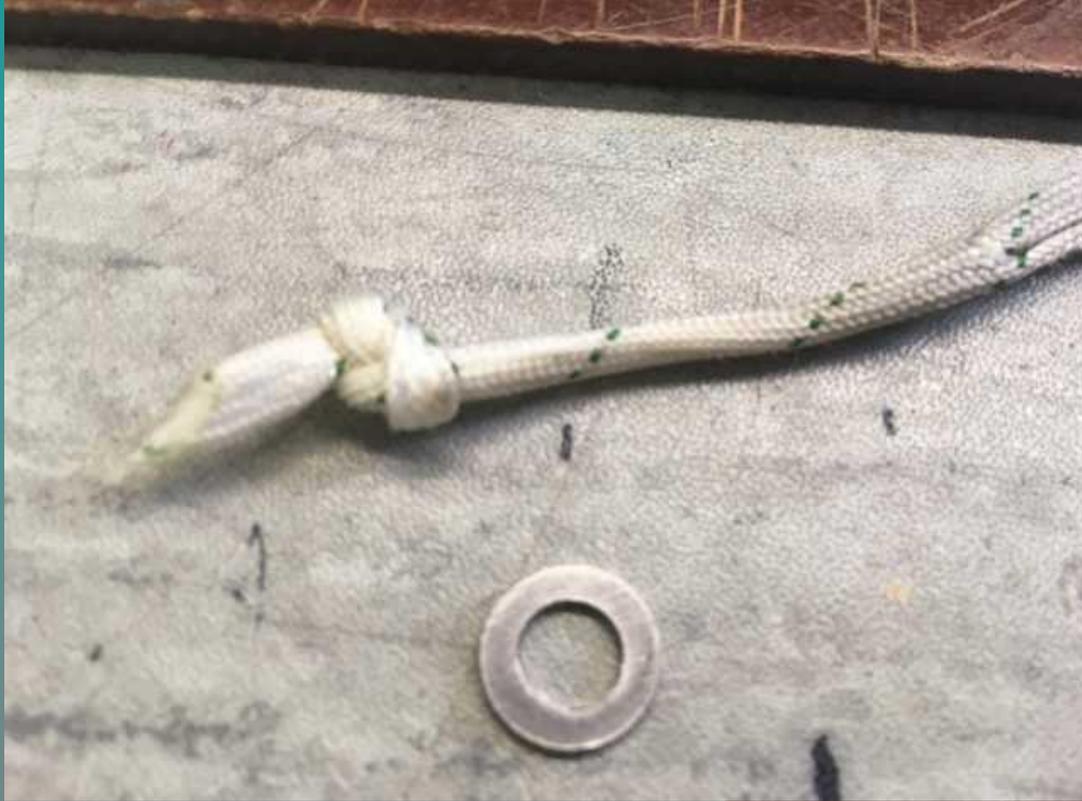
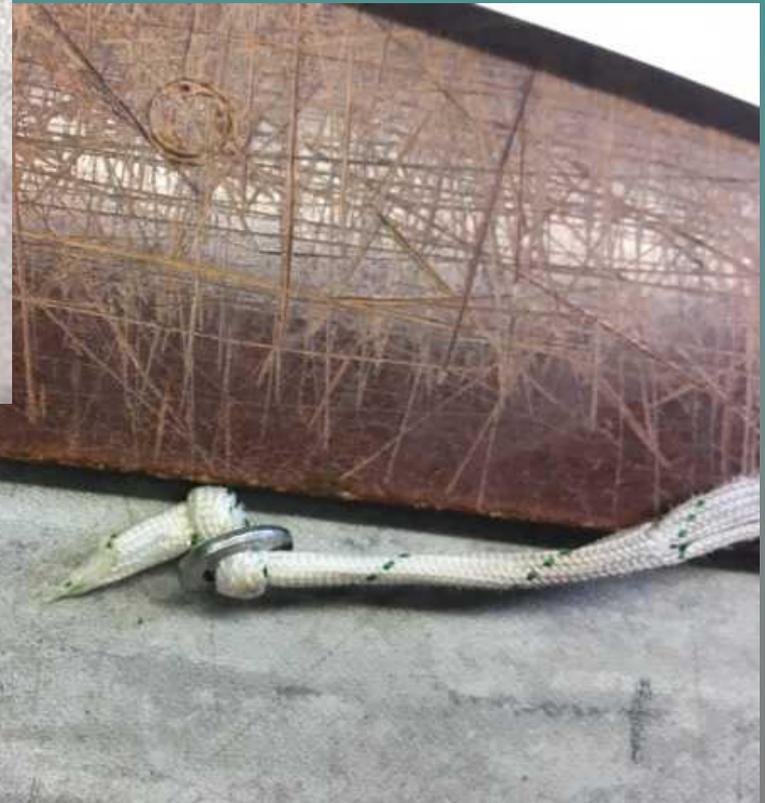
Loops, groß U-Scheibe

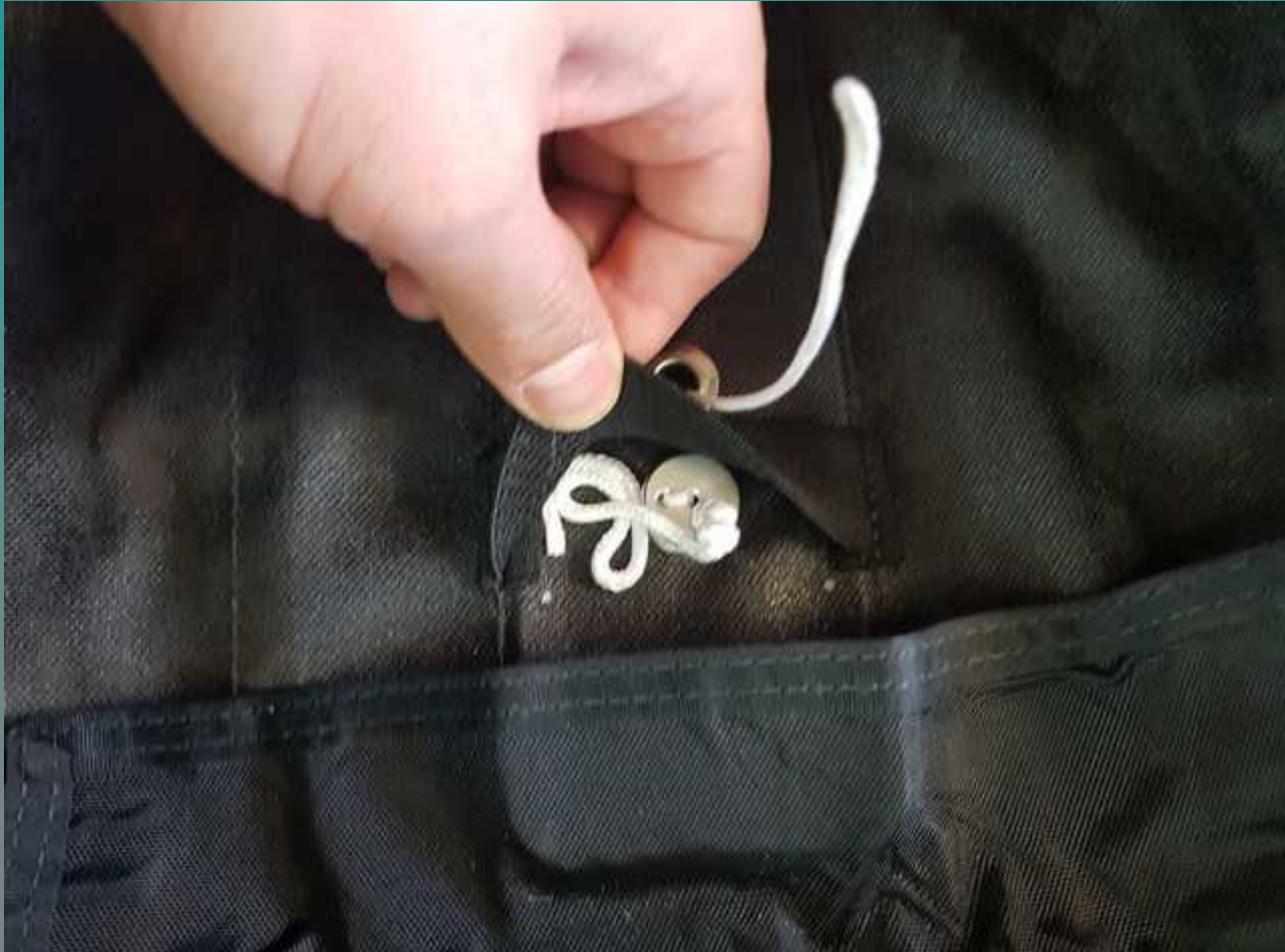
Loops

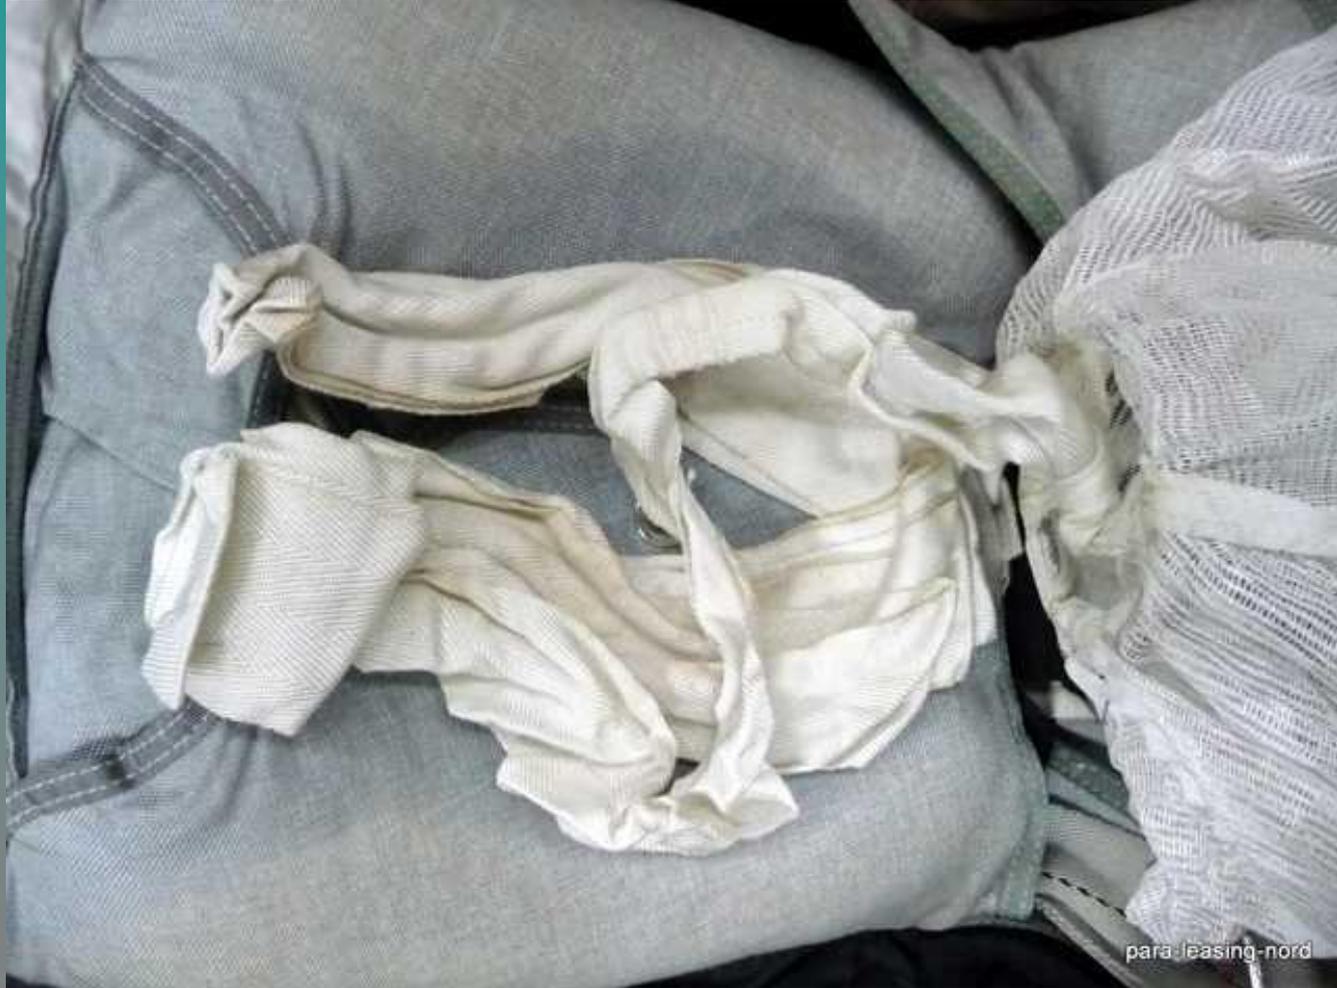
Freebag und Bridle

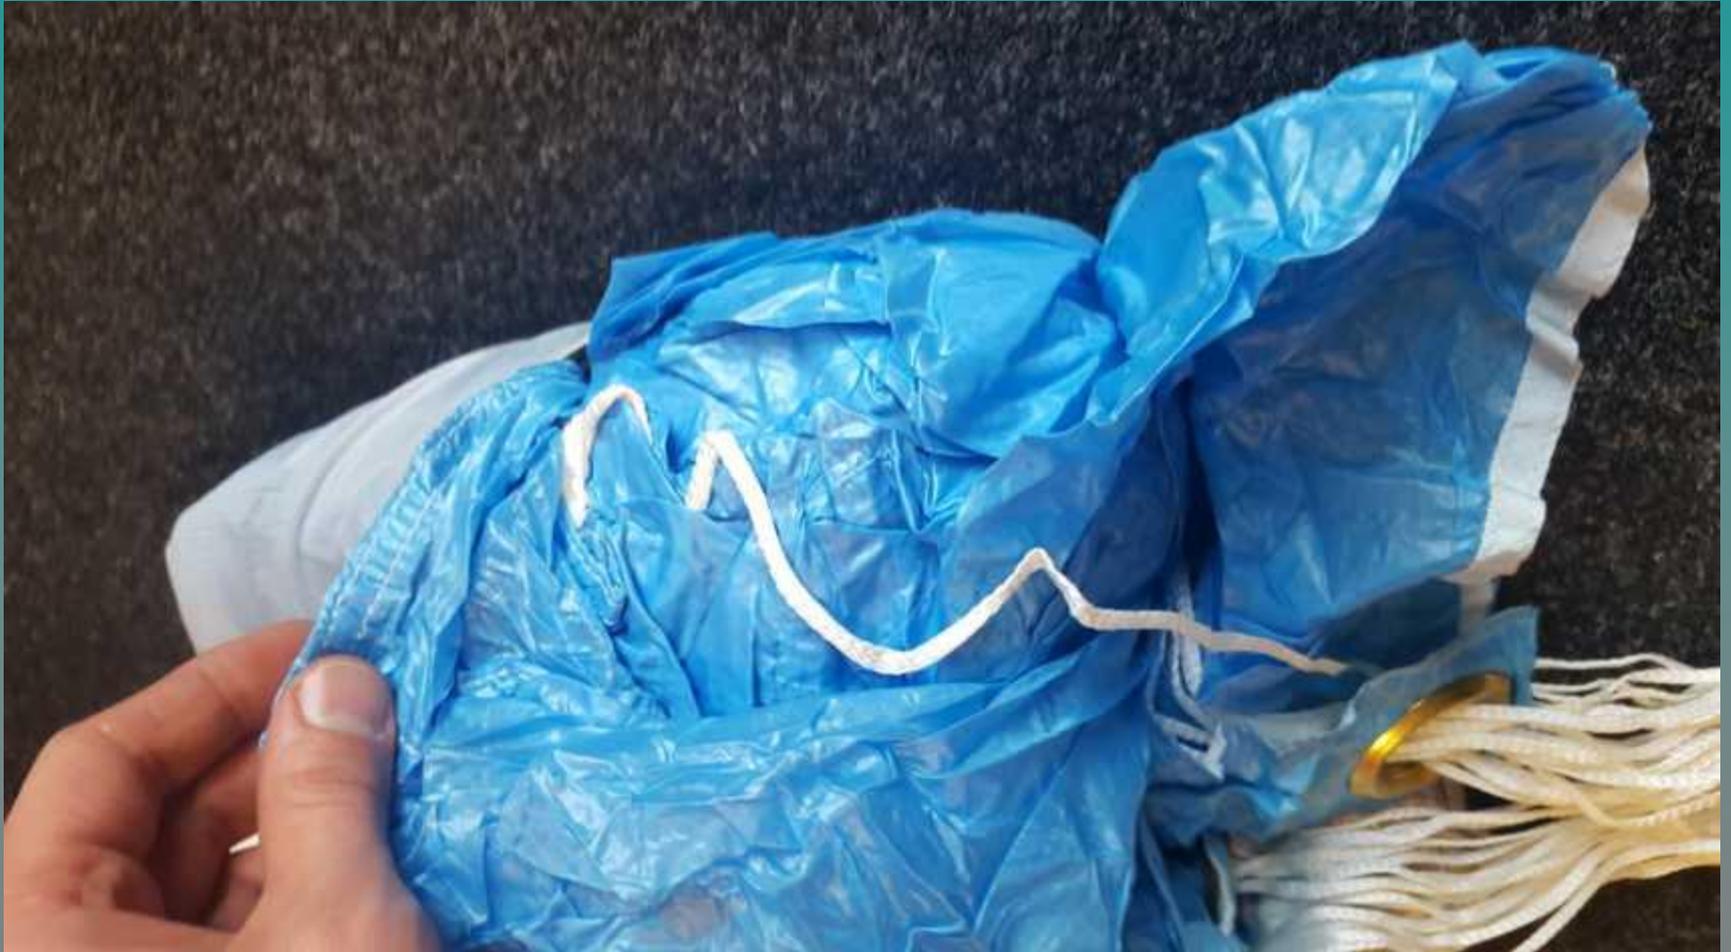
Freebag und Bridle

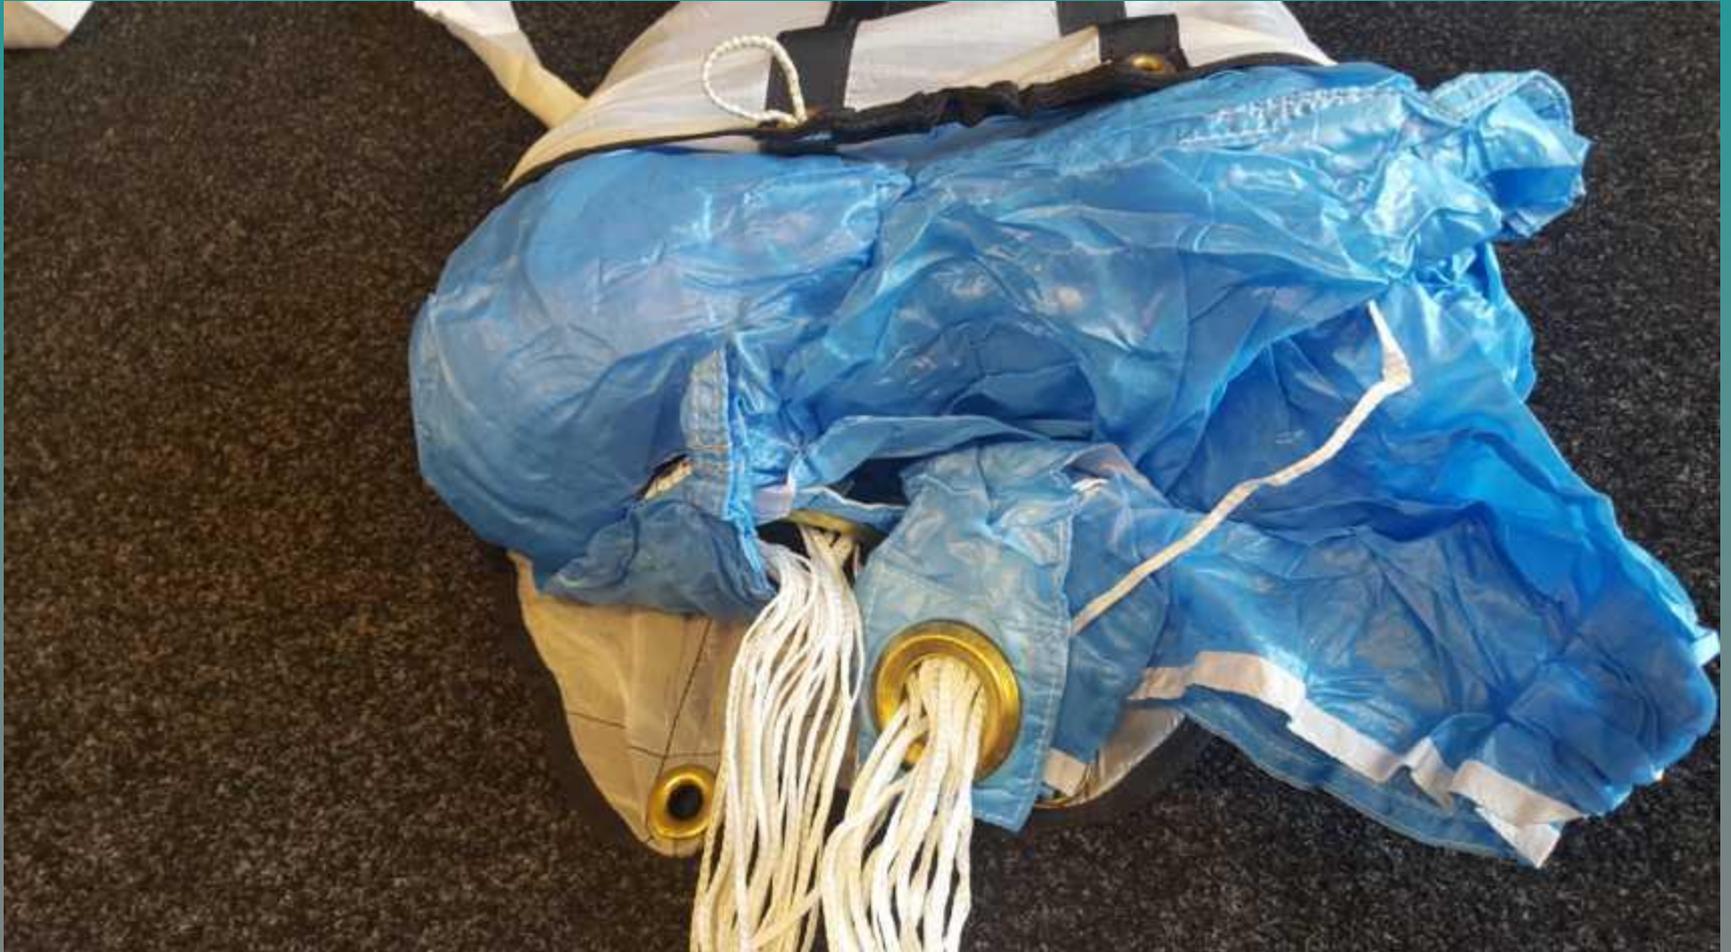
Freebag und Bridle

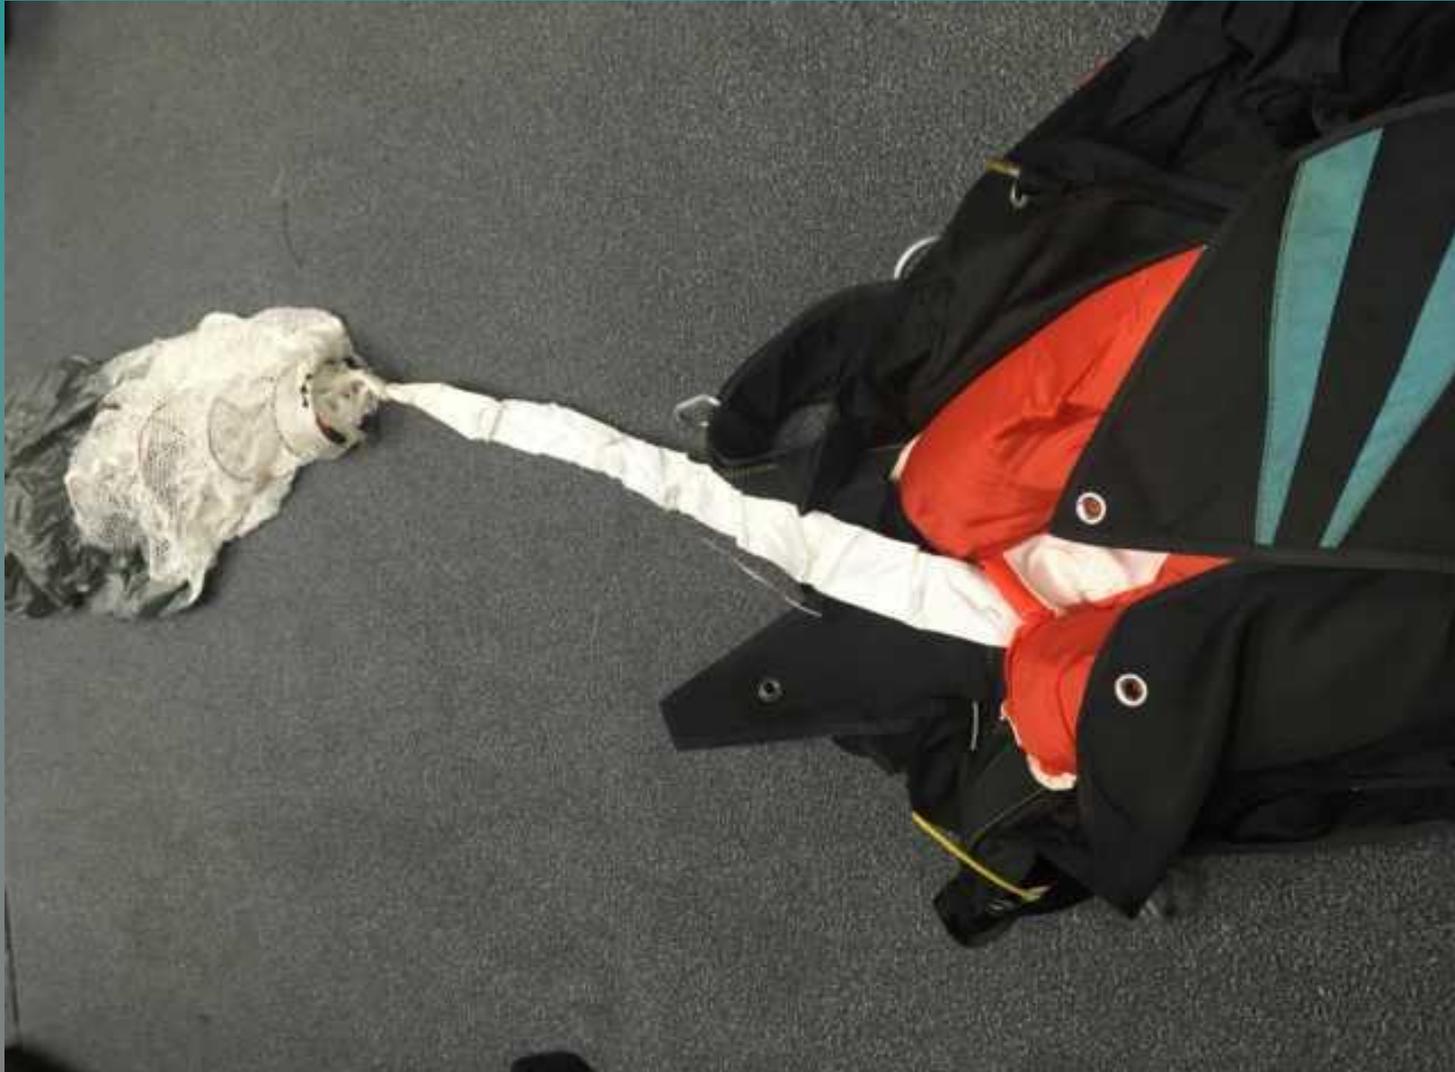
Freebag und Bridle

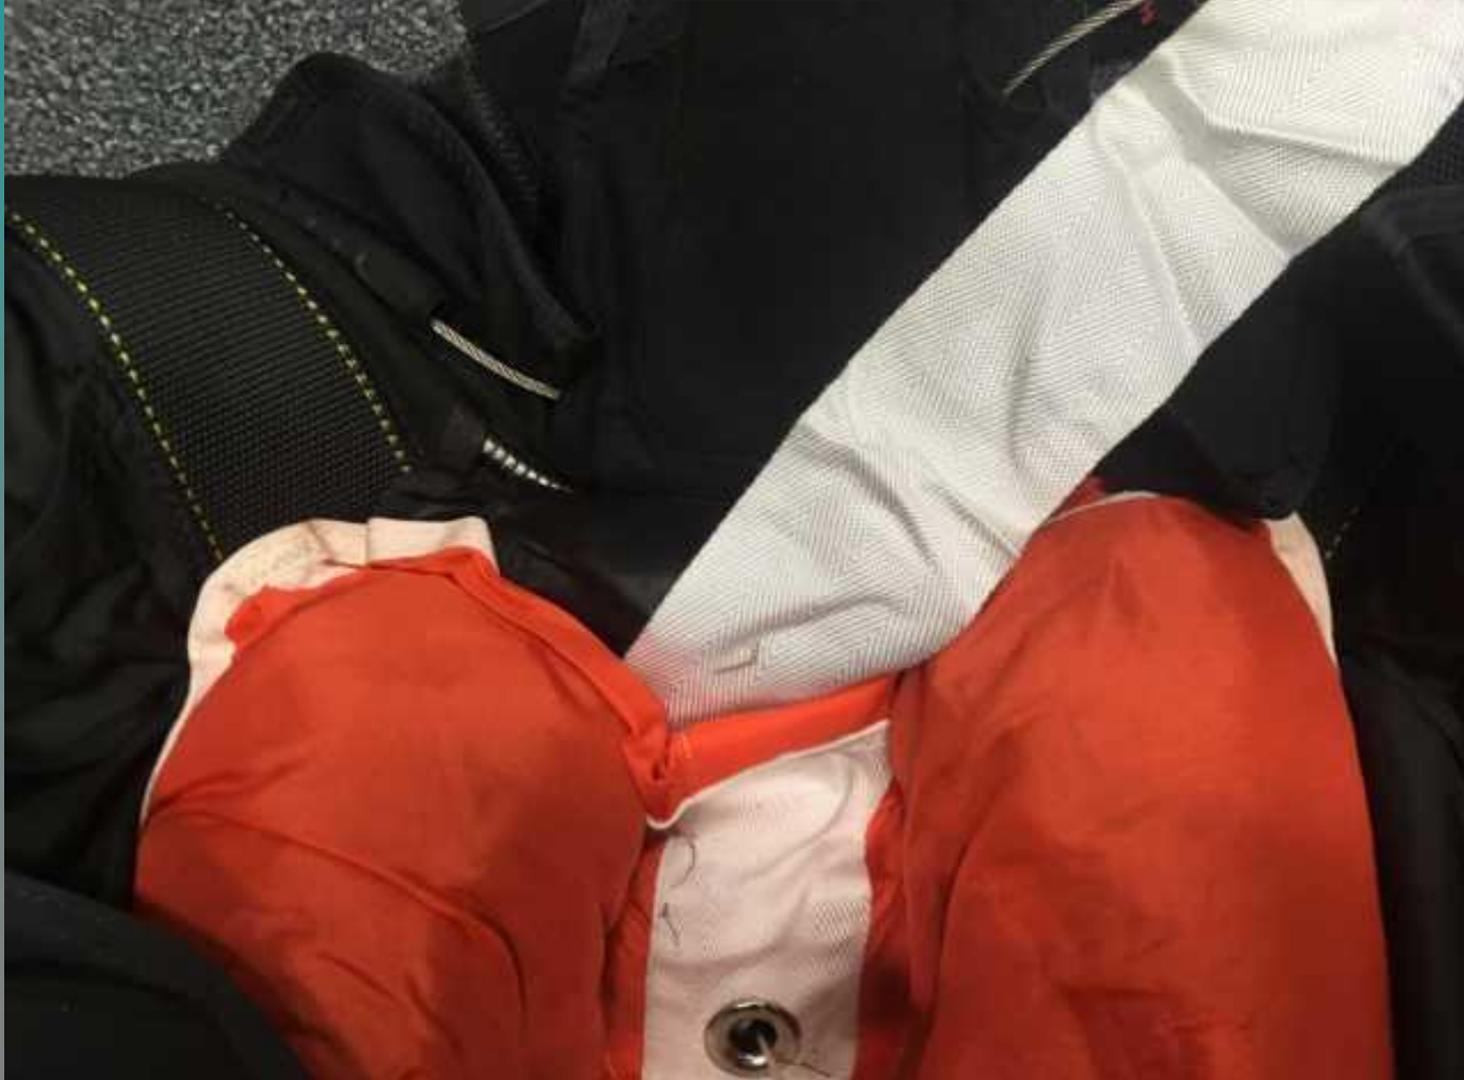
Freebag und Bridle

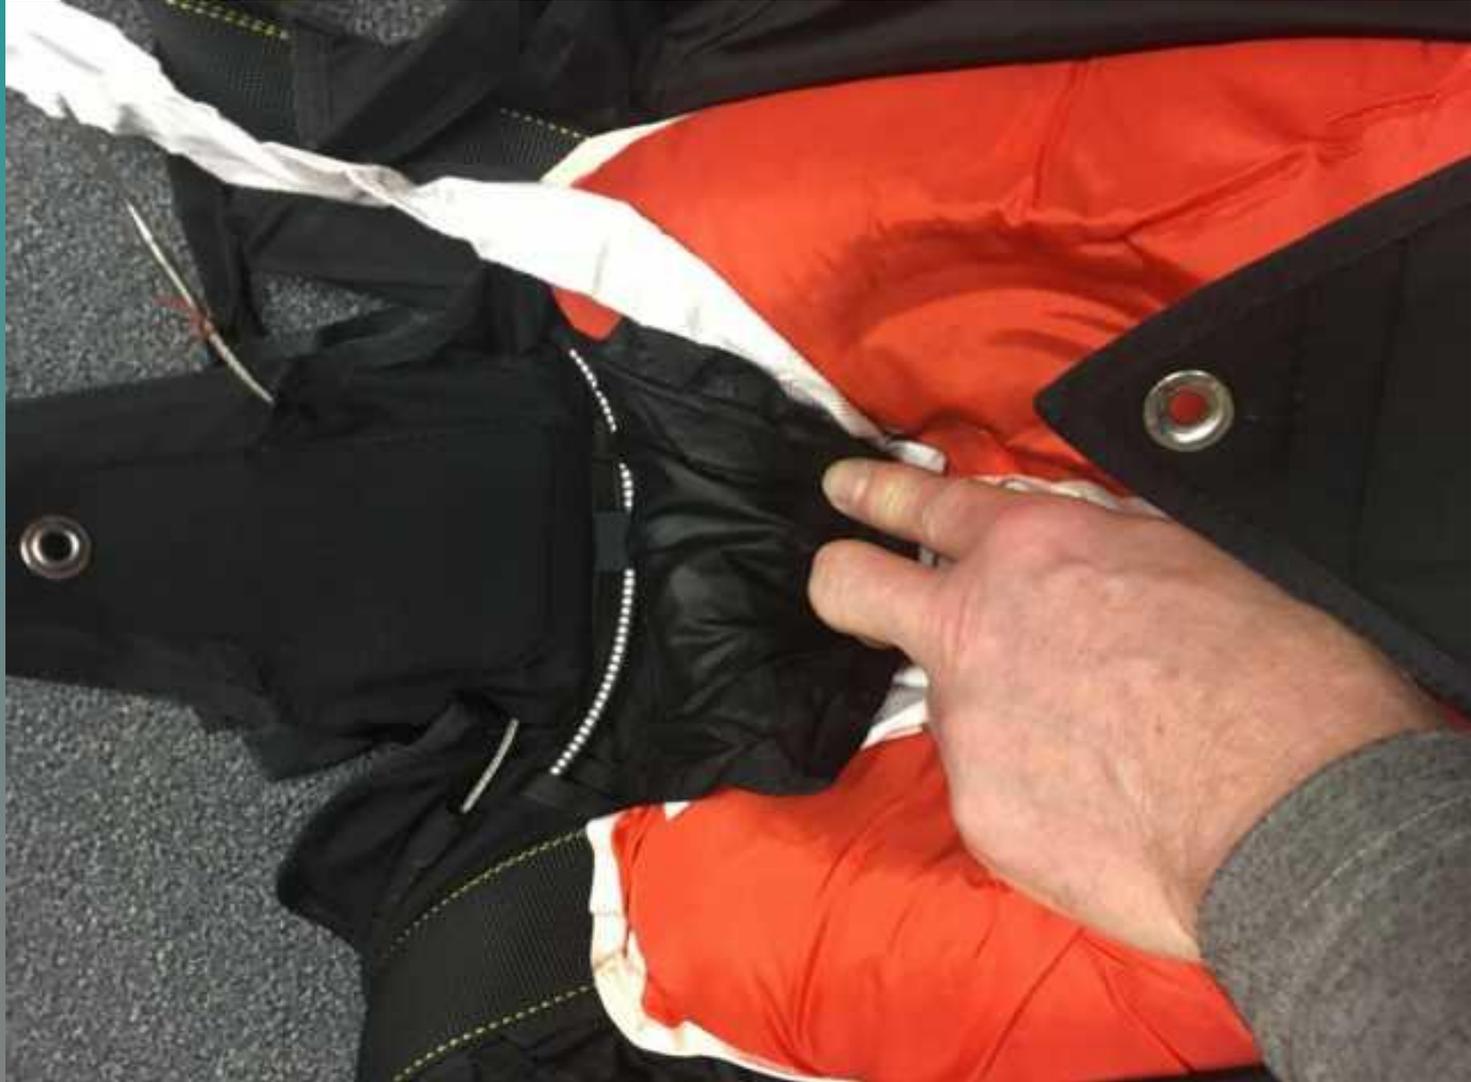
Freebag und Bridle

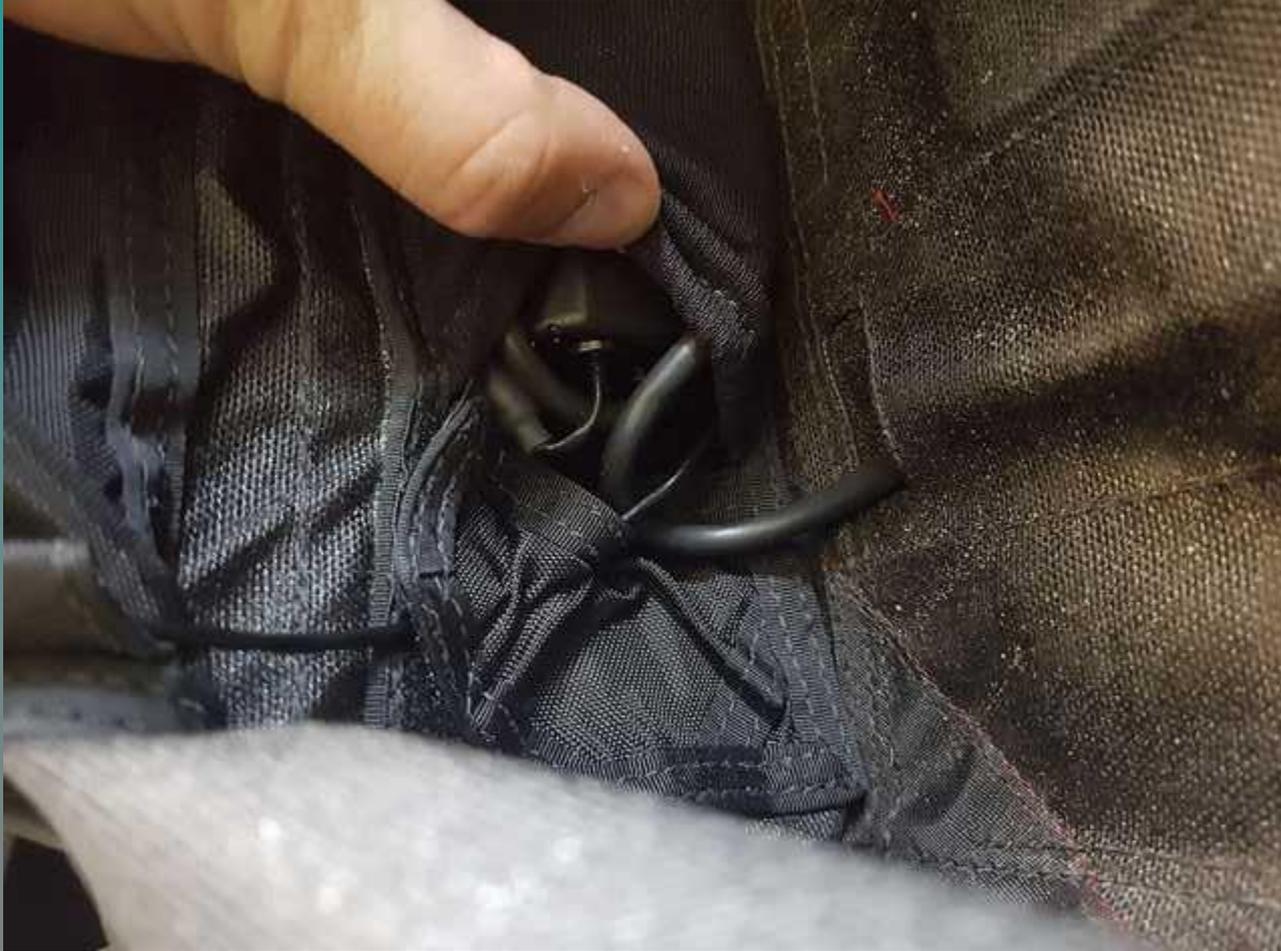
Cypreseinbau

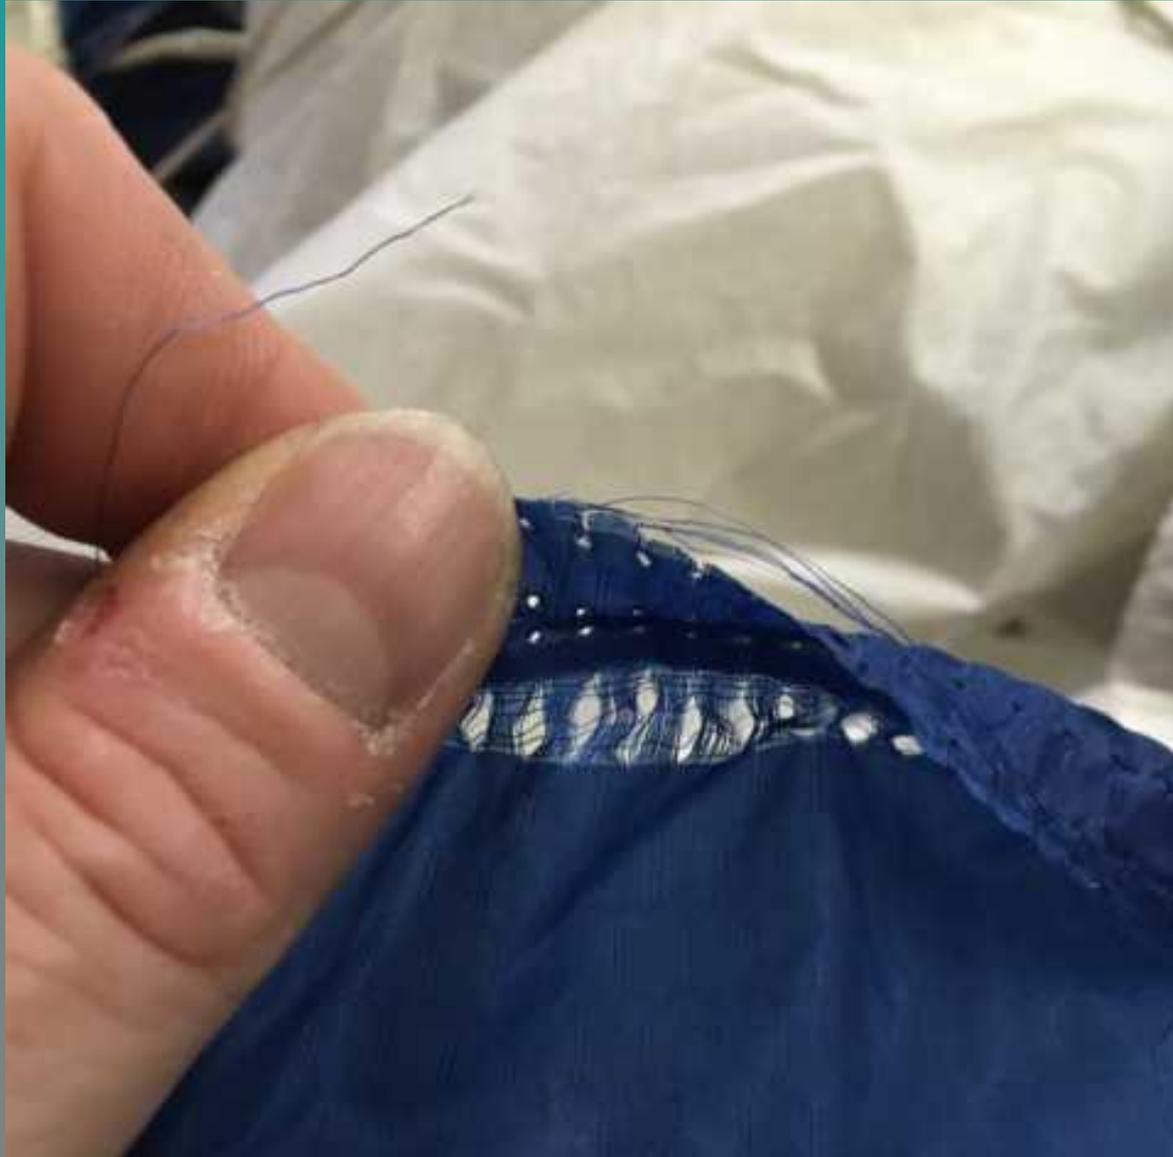
ZPX Gewebe

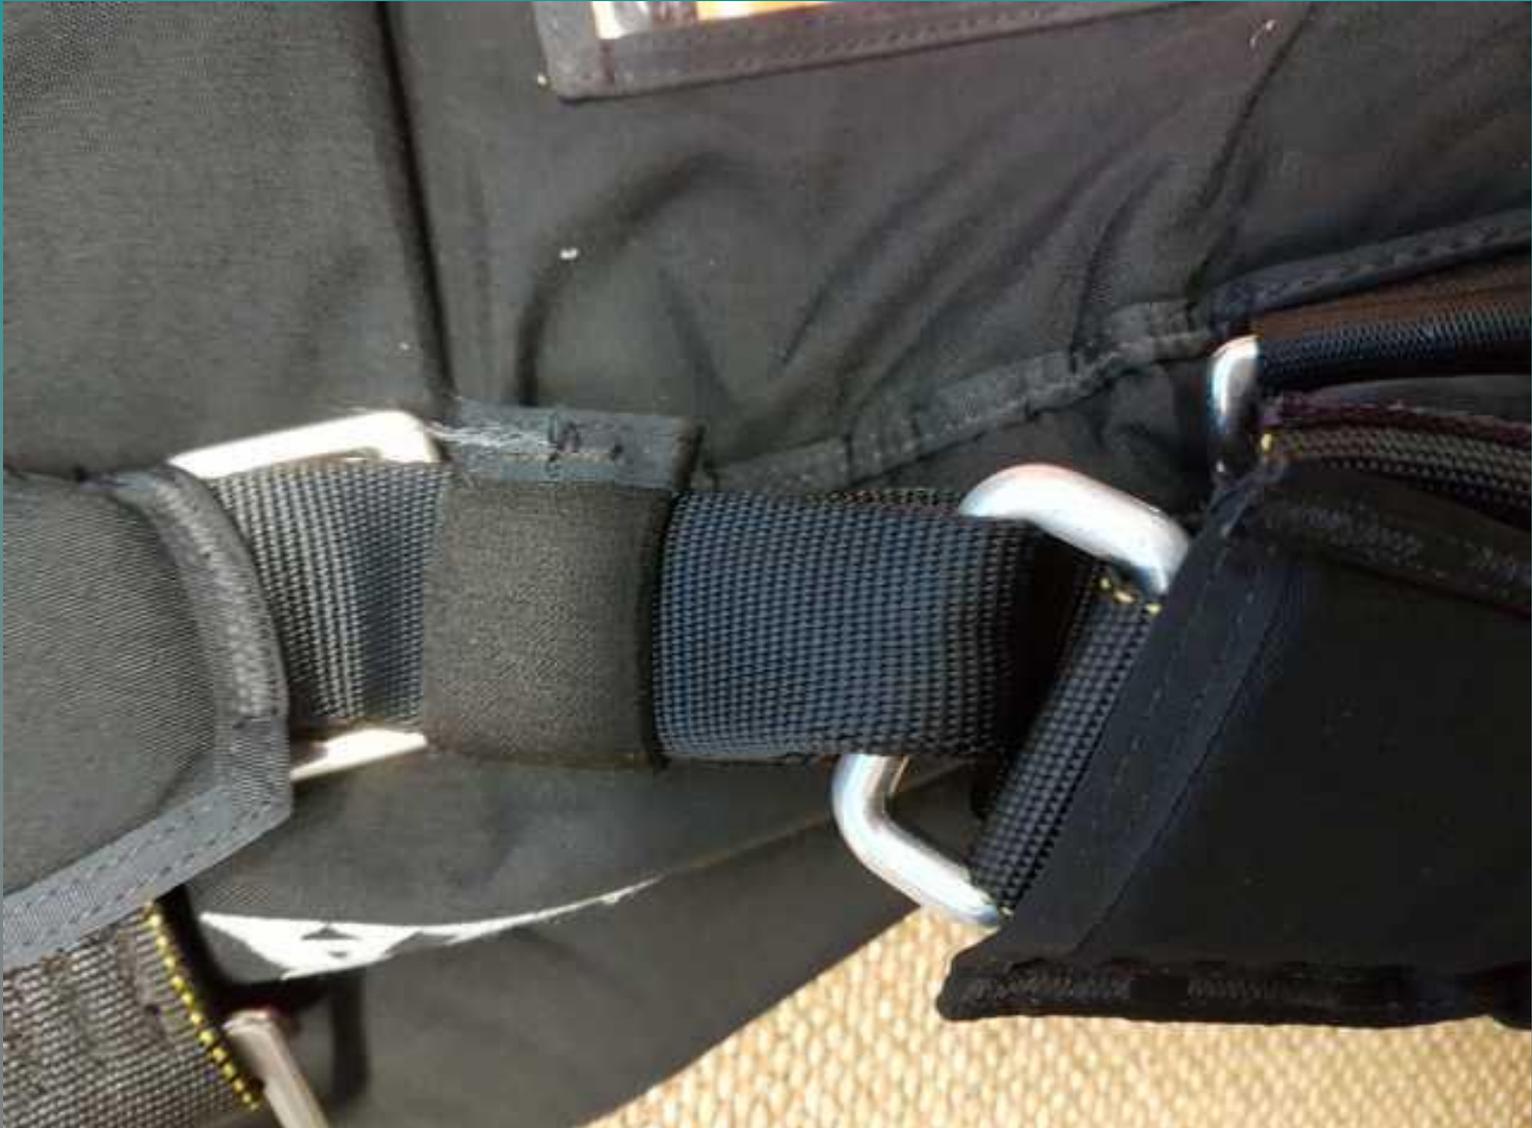
Gurte

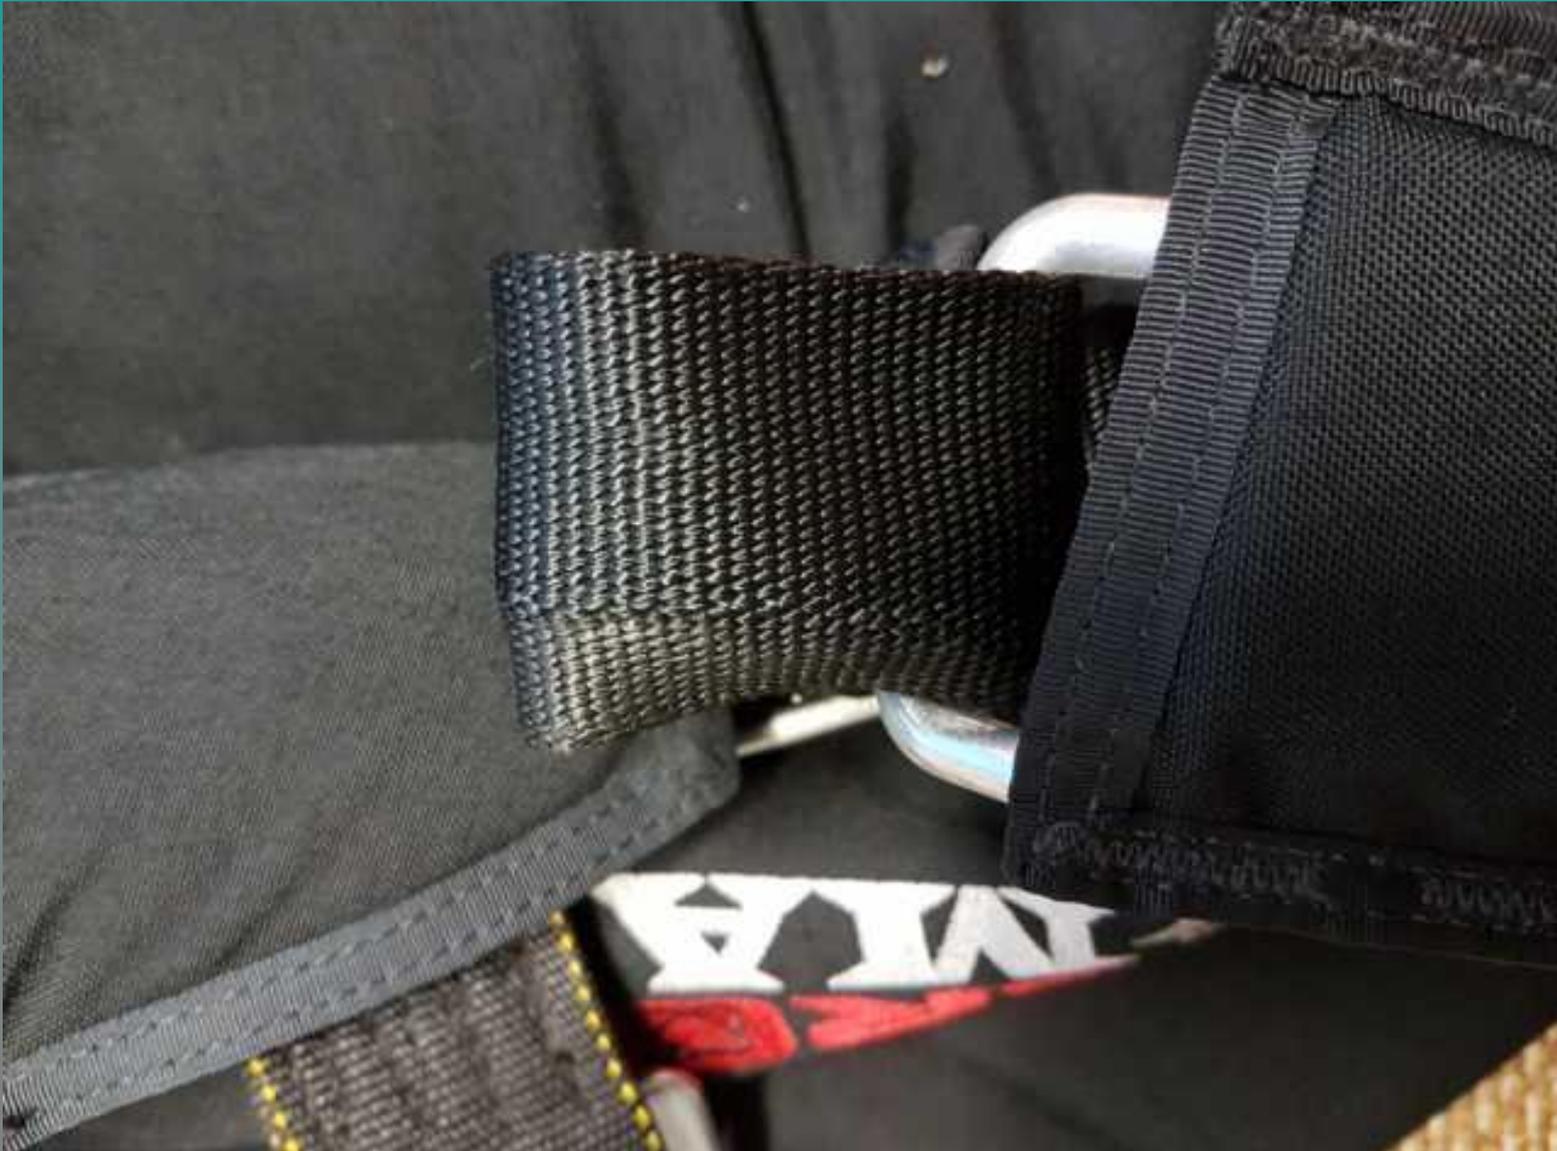
Gurte

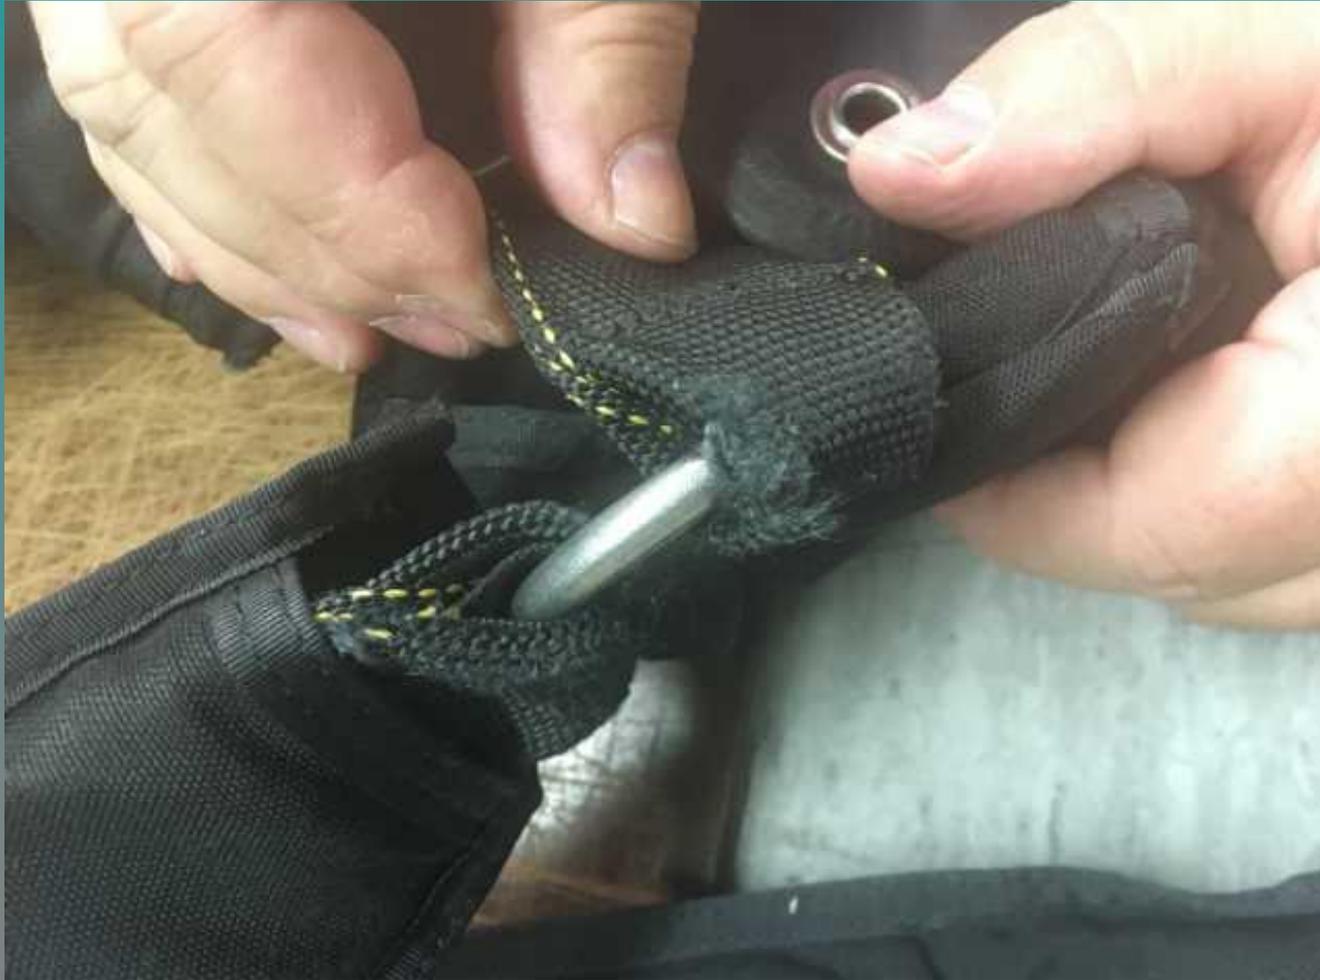
Gurte
