Deutscher Fallschirmsport Verband e.V.

Verband
unabhängiger
Prüfer von
Luftsportgerät e.V.

Auswertung der Arbeiten und Fehler des technischen Personals aus 2018

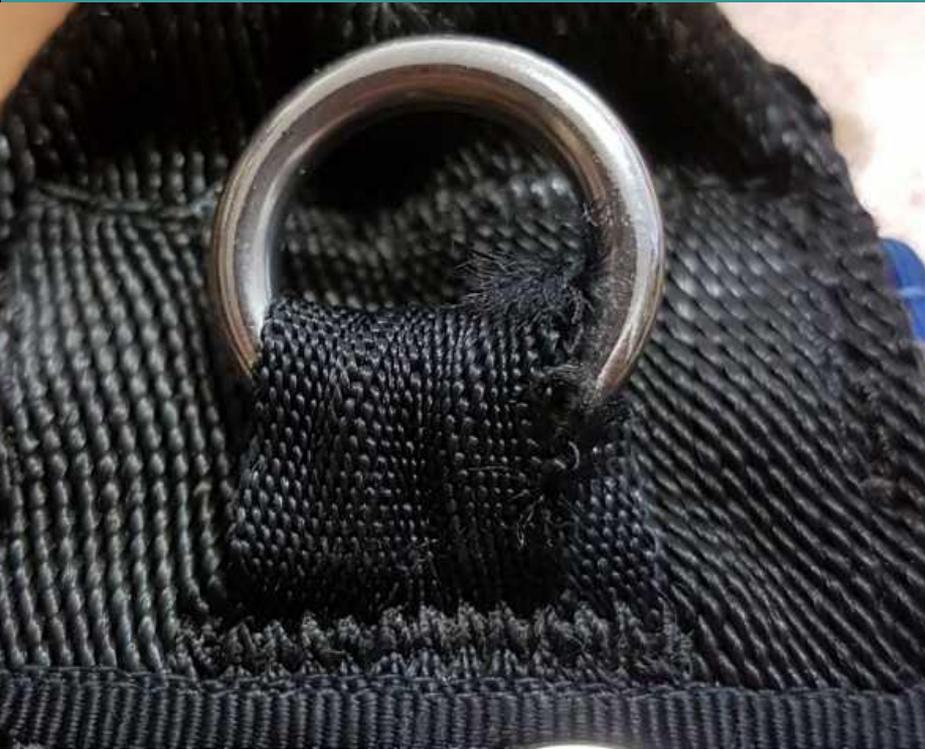
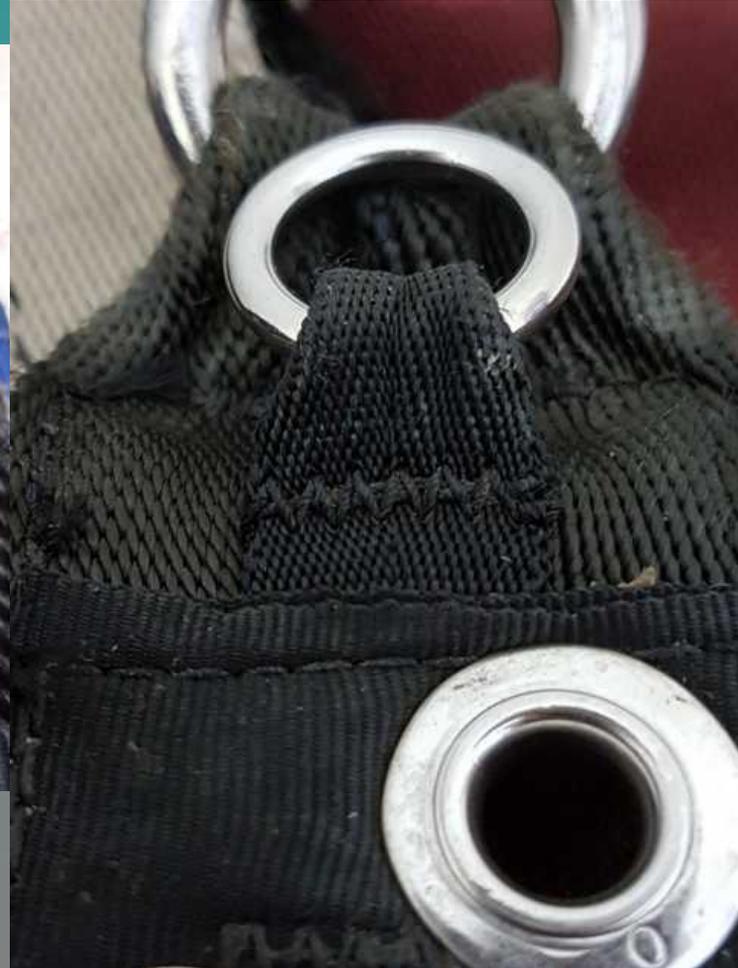
Drogue Riser

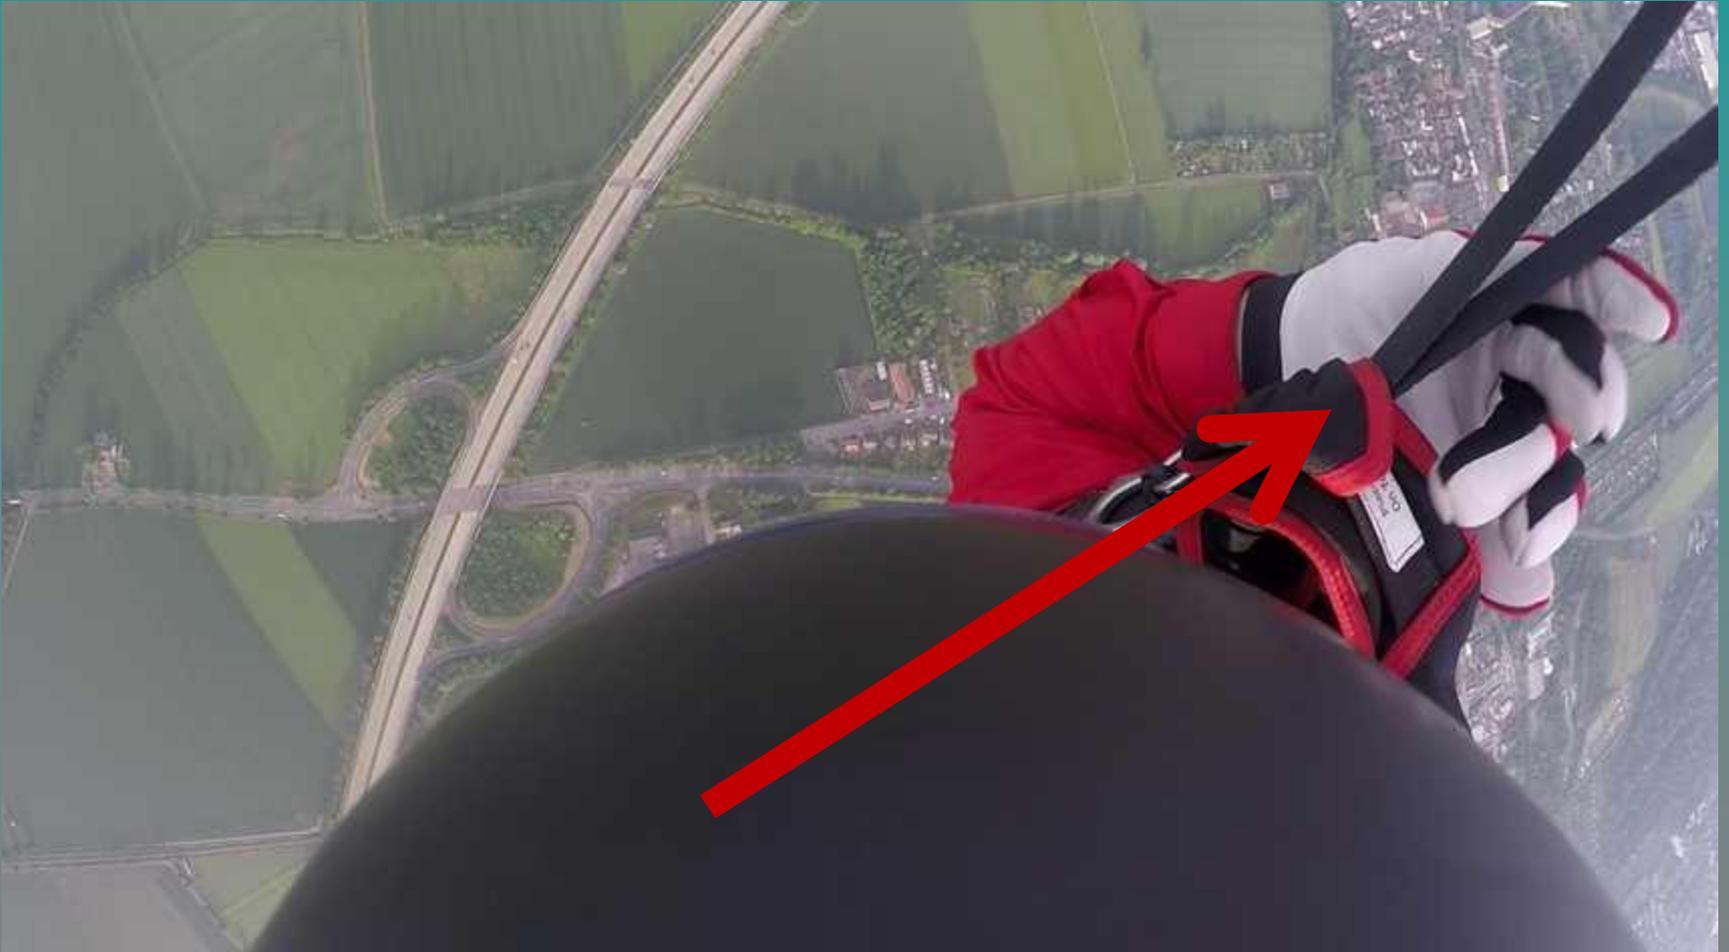
Packfehler

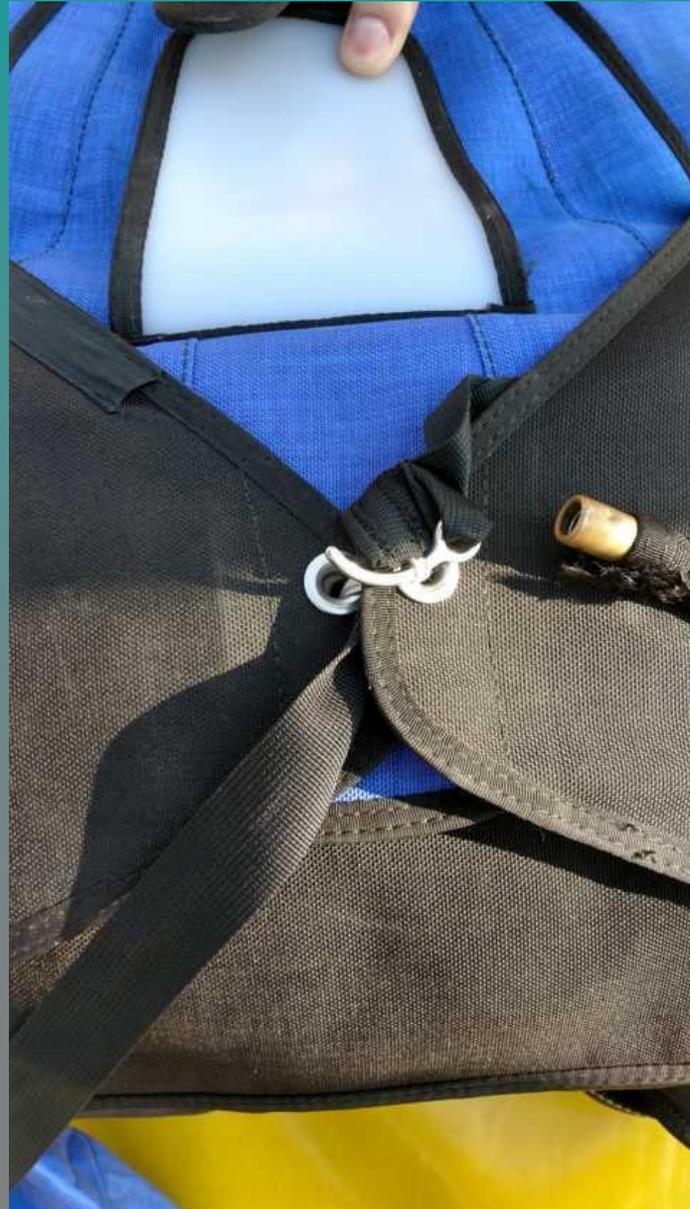
Packfehler

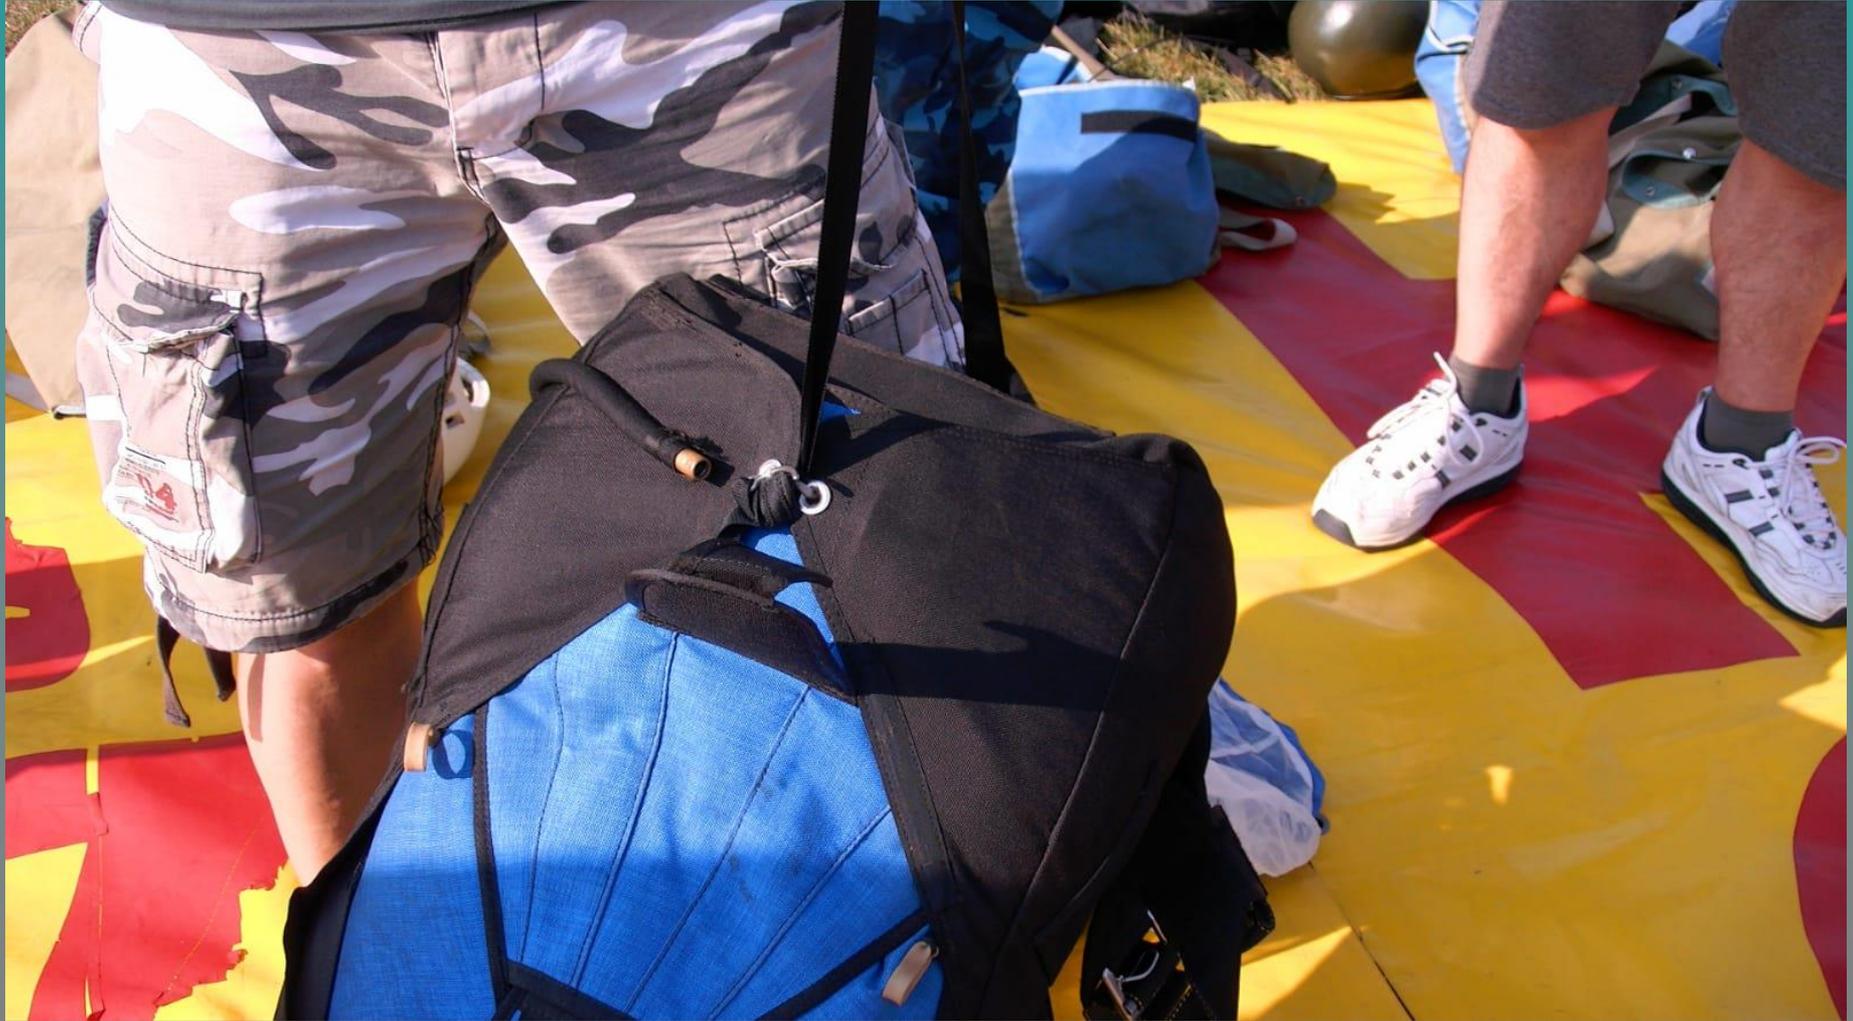
Packfehler

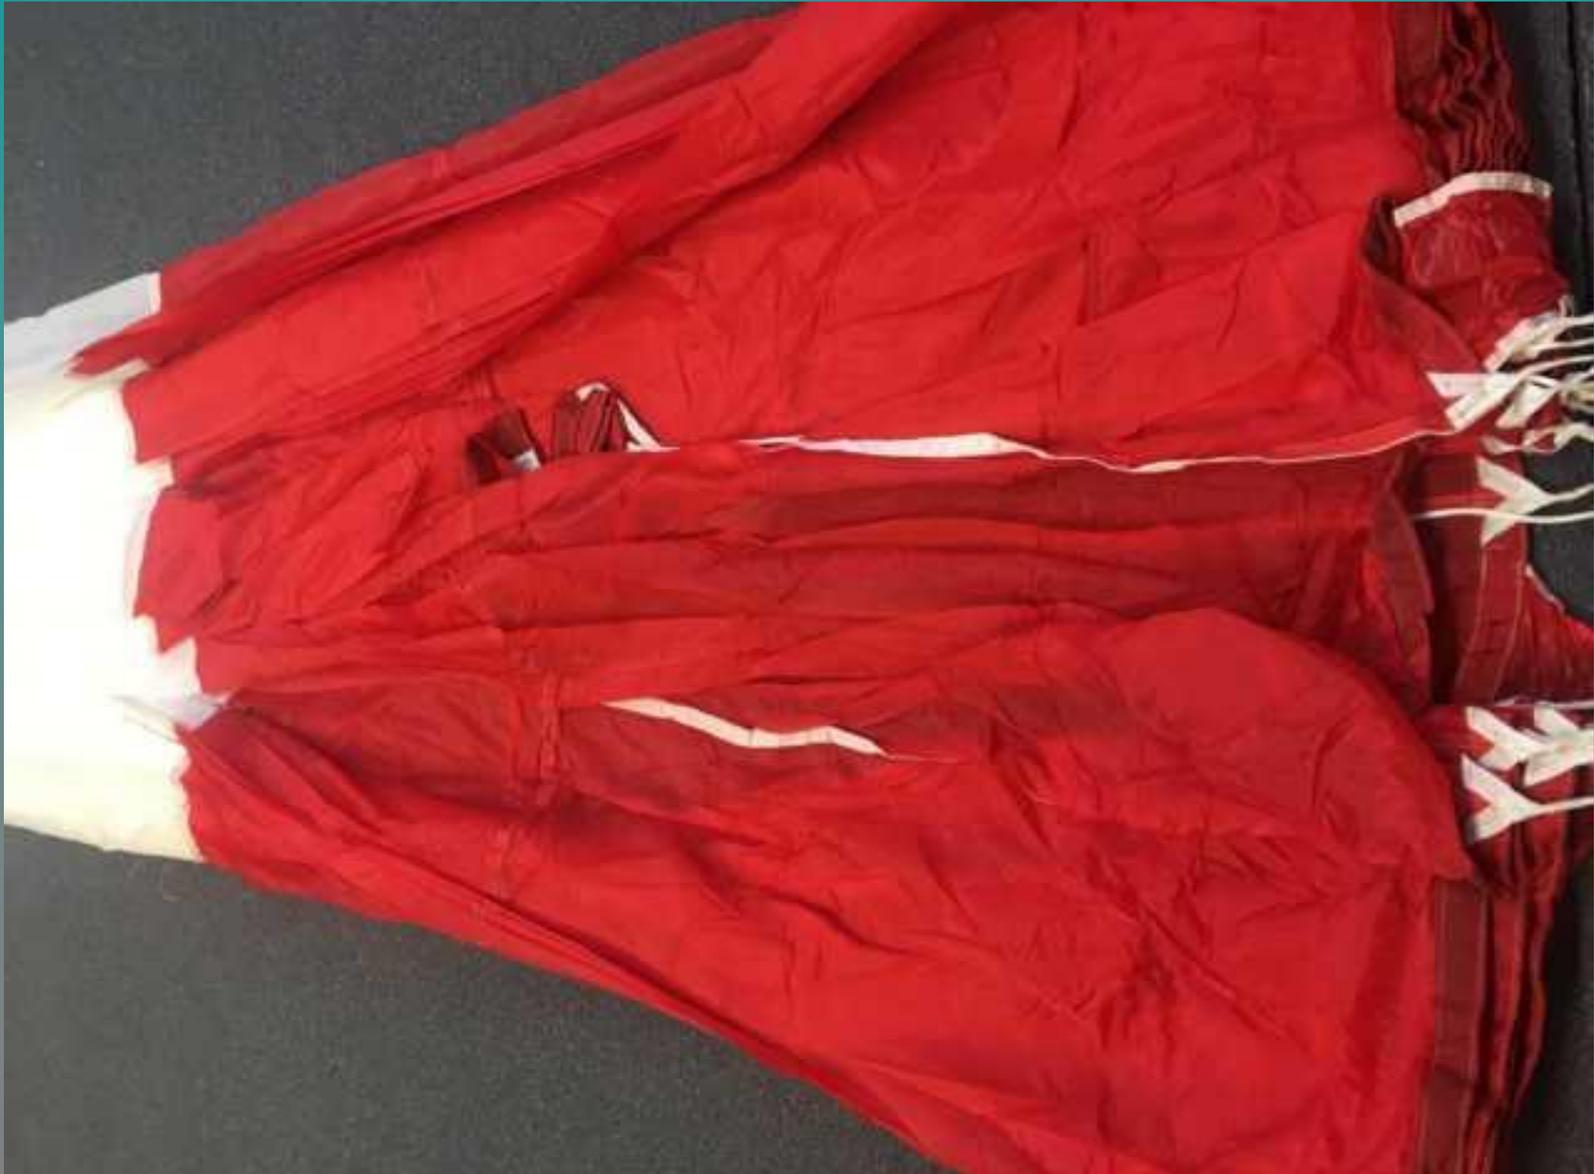
Packfehler

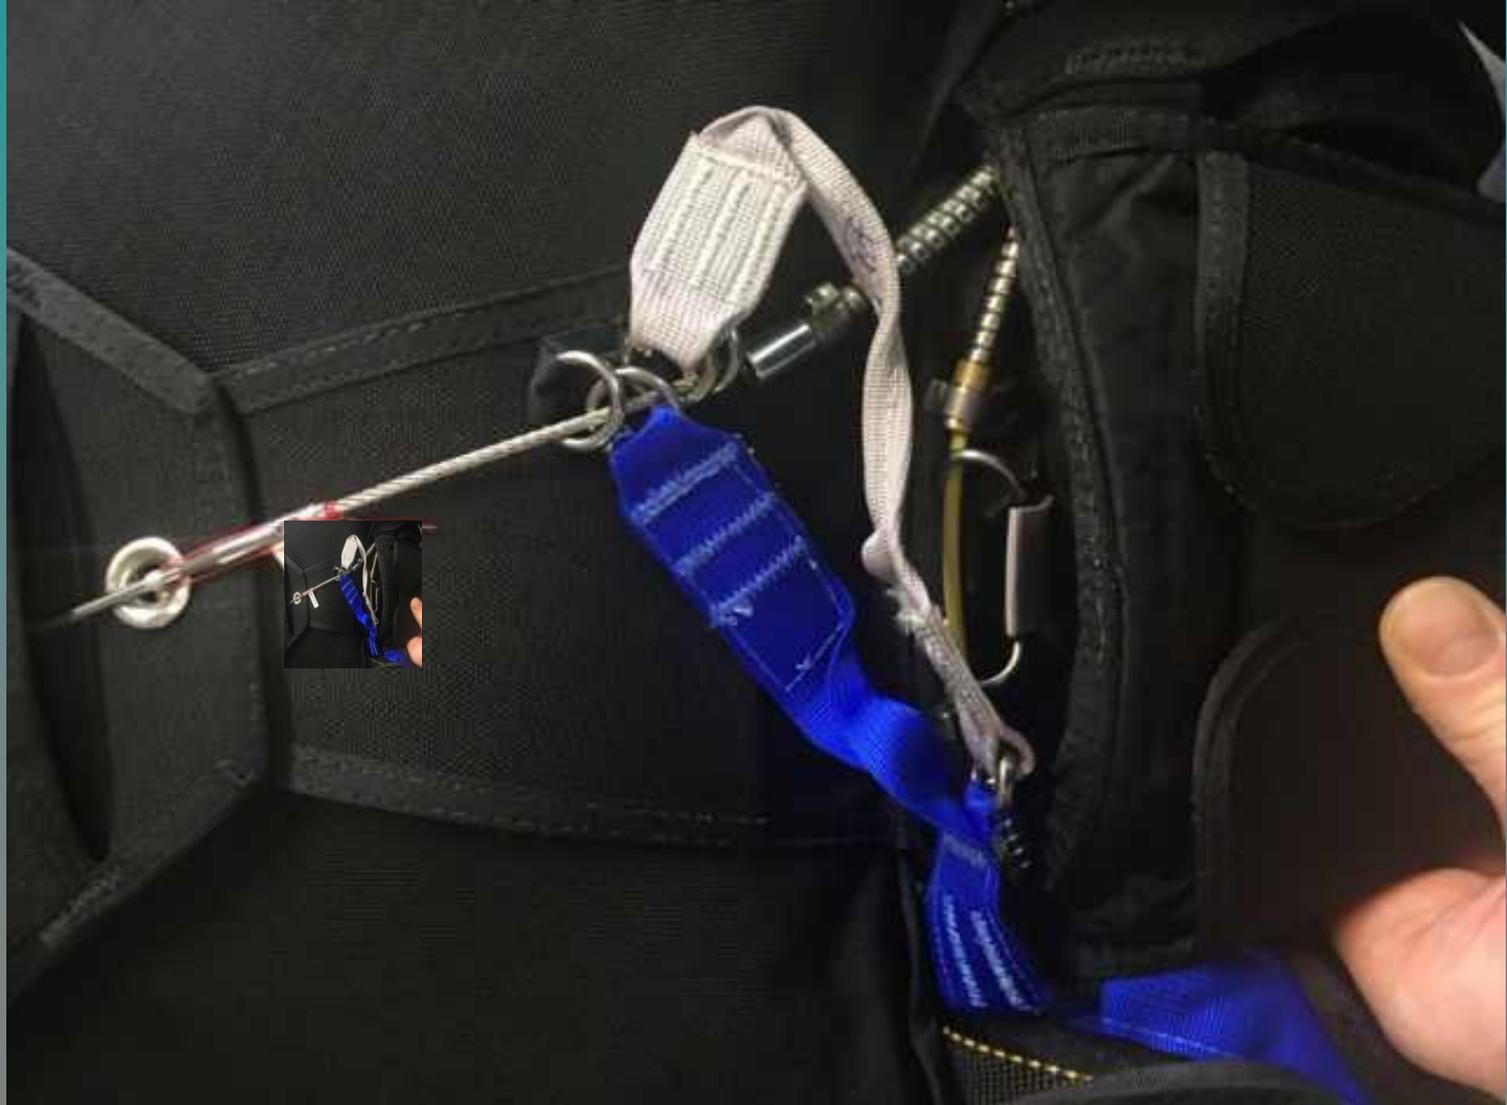
Packfehler

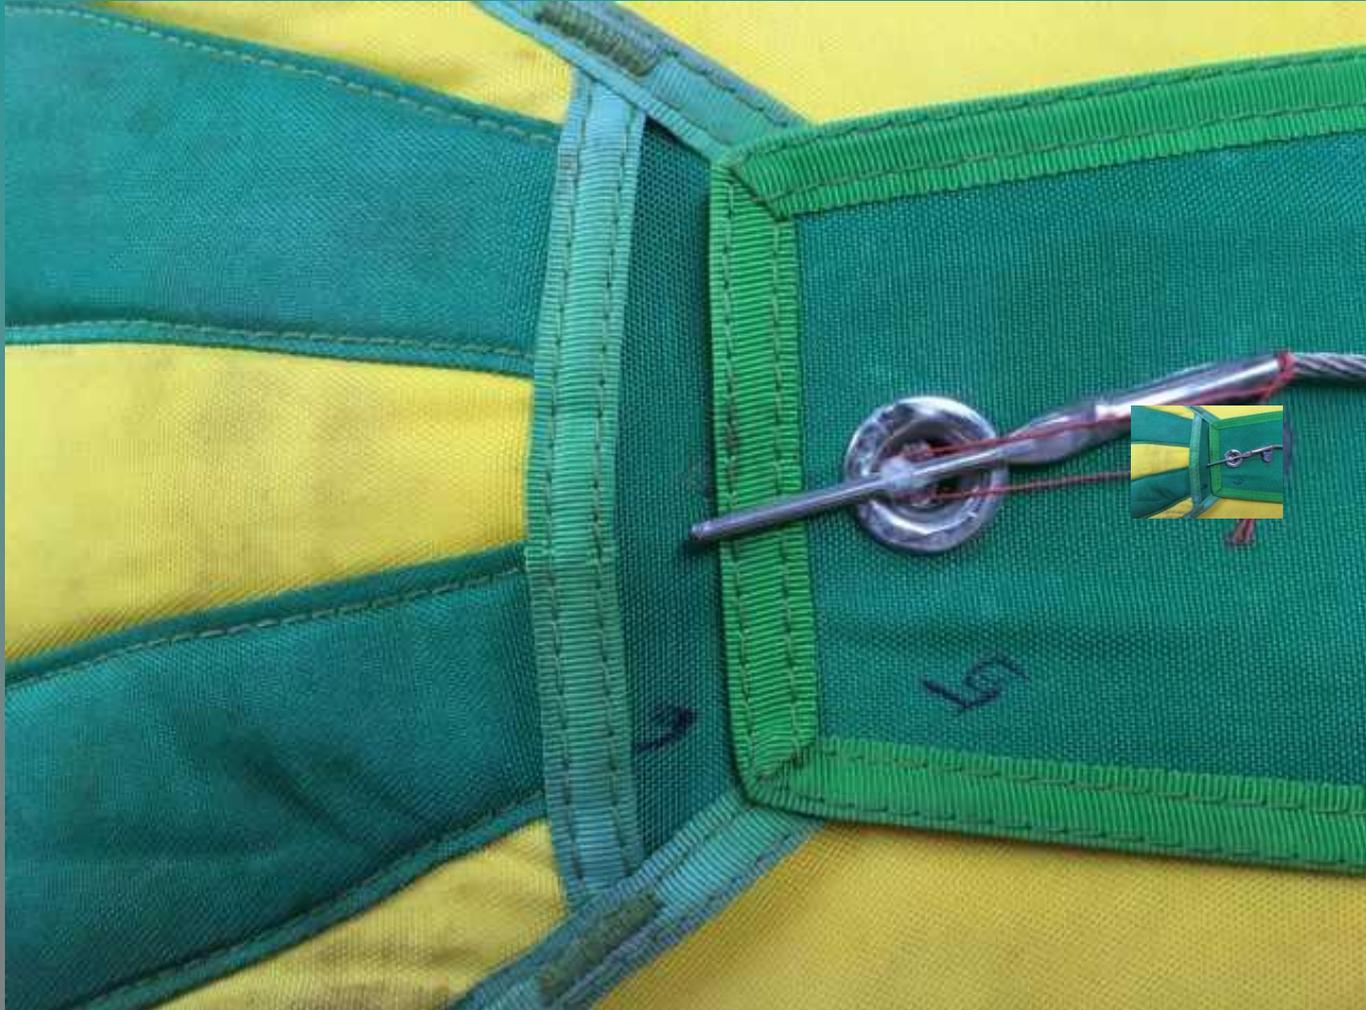
Packfehler

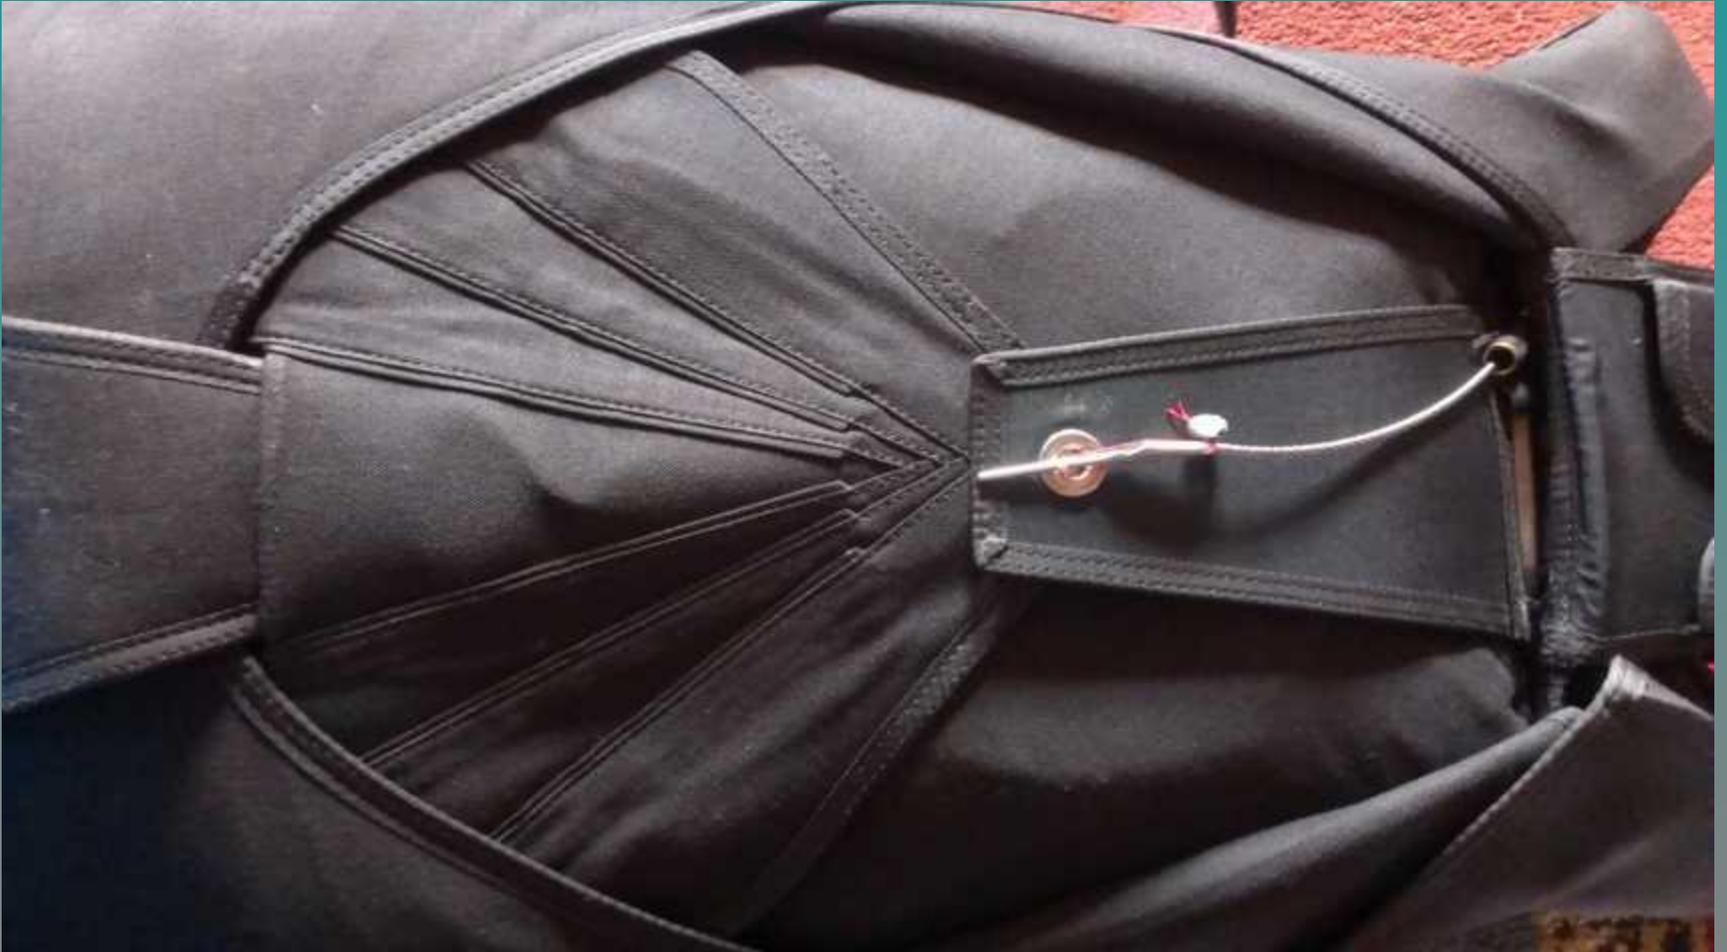
Packfehler

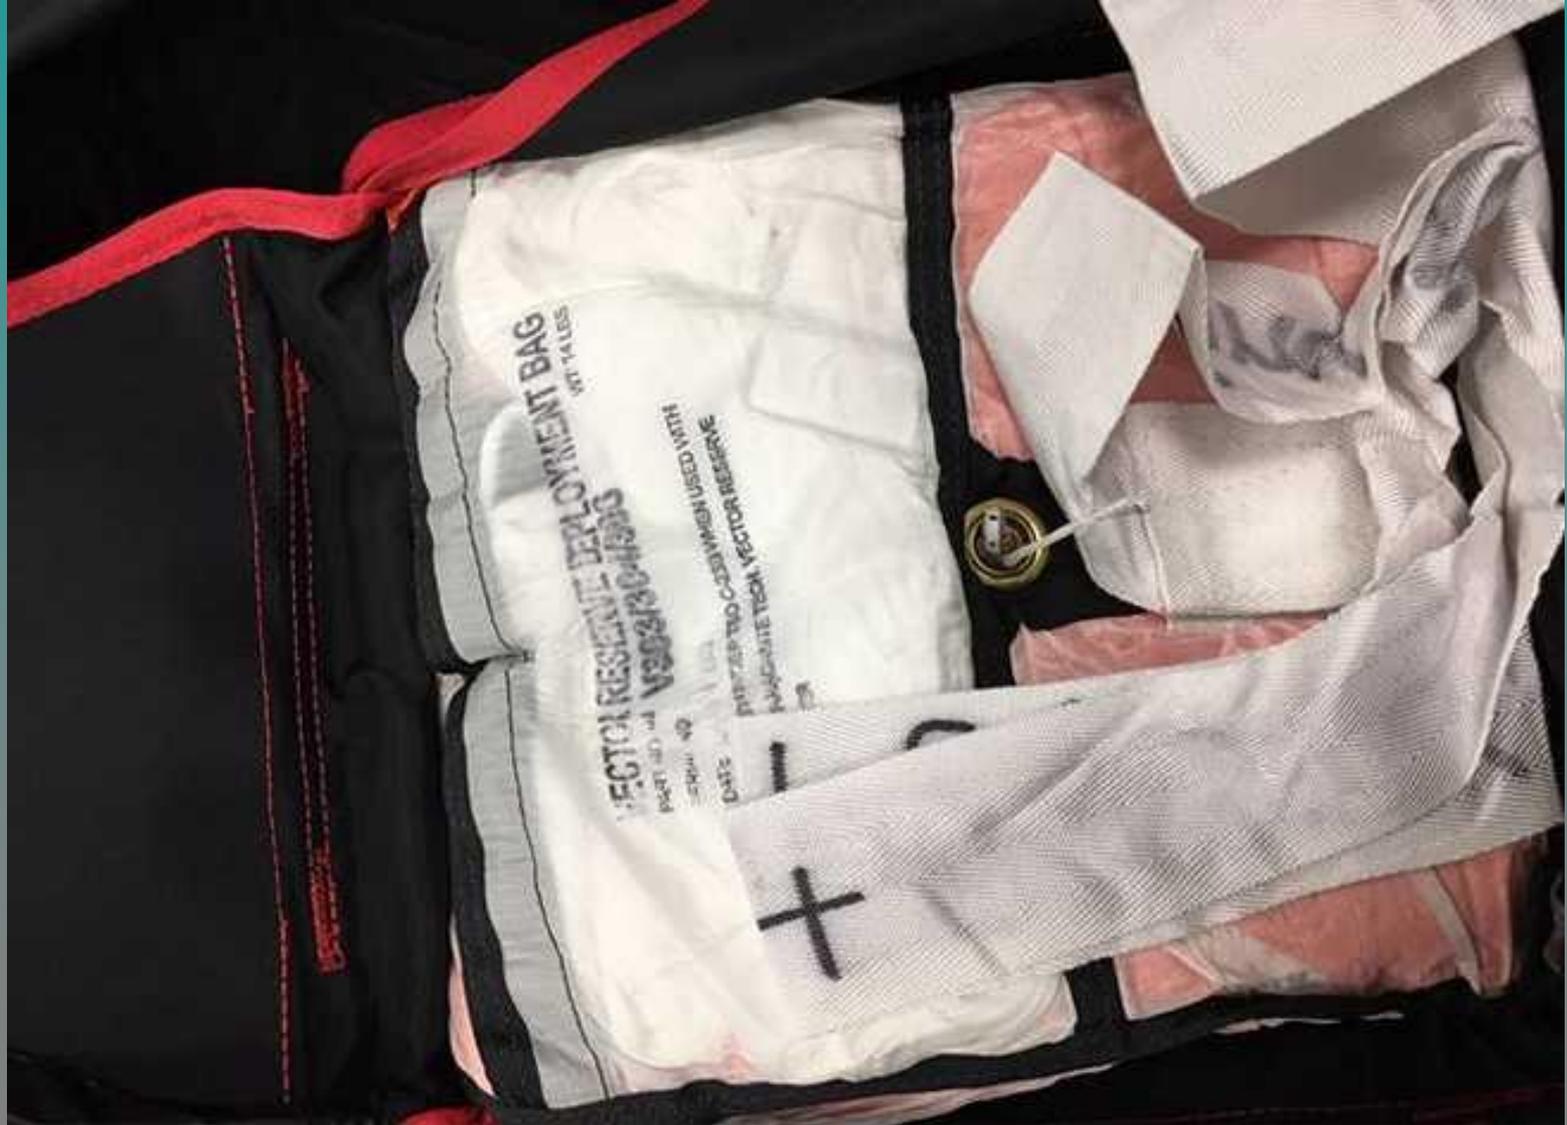
Packfehler

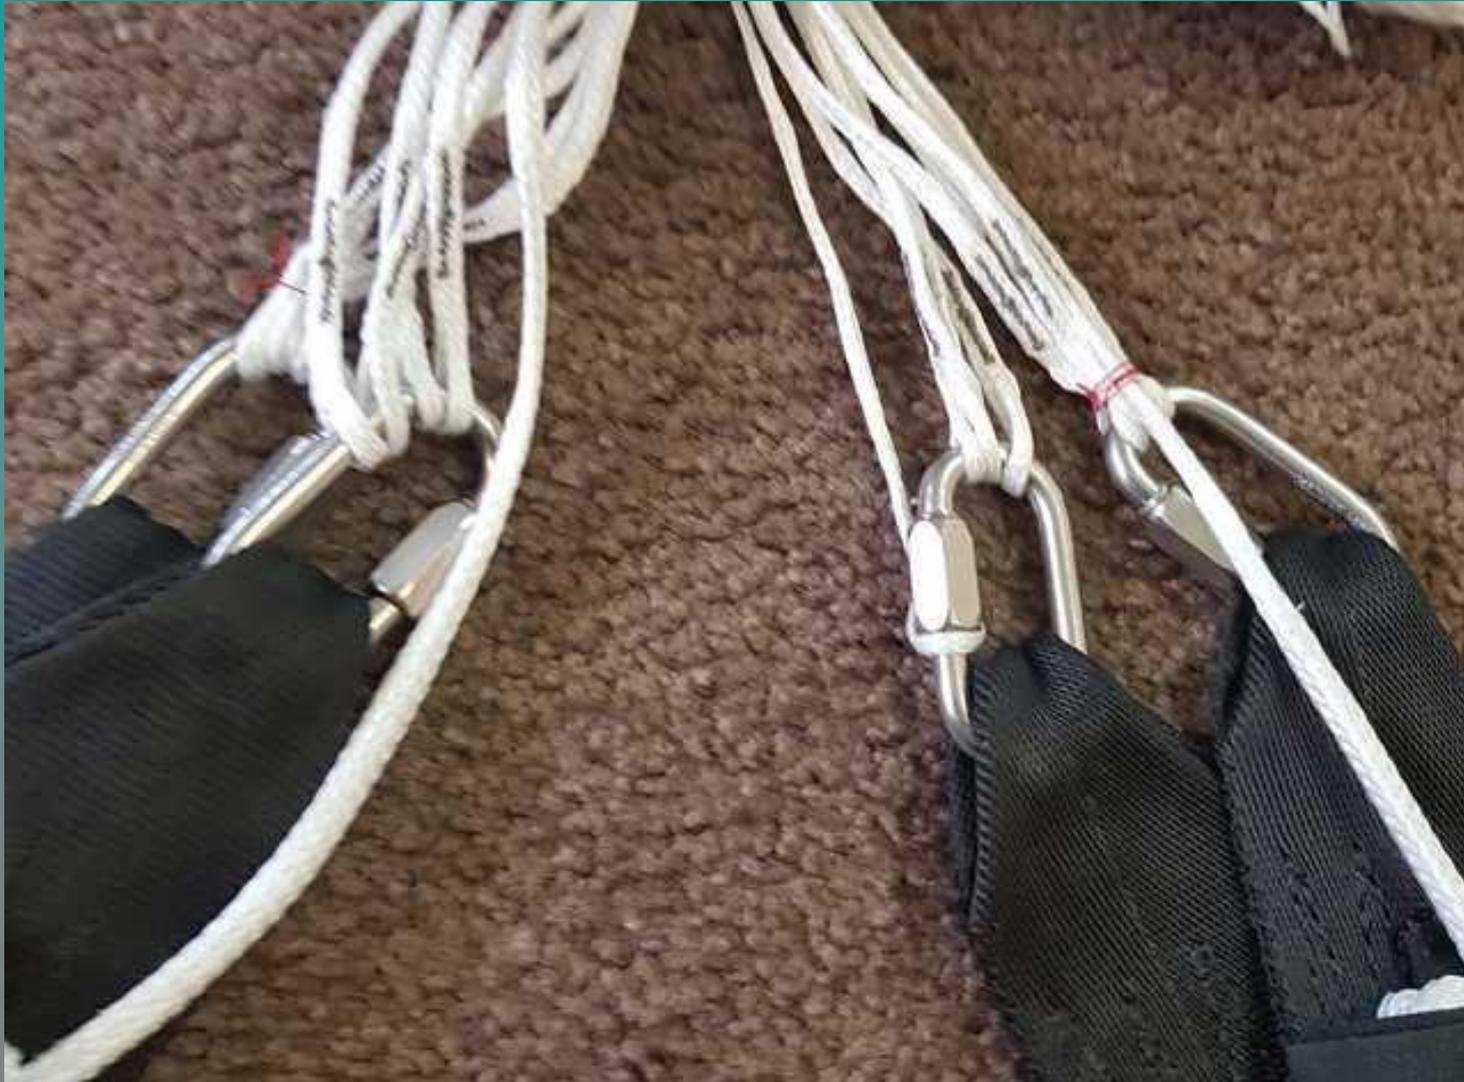
Packfehler

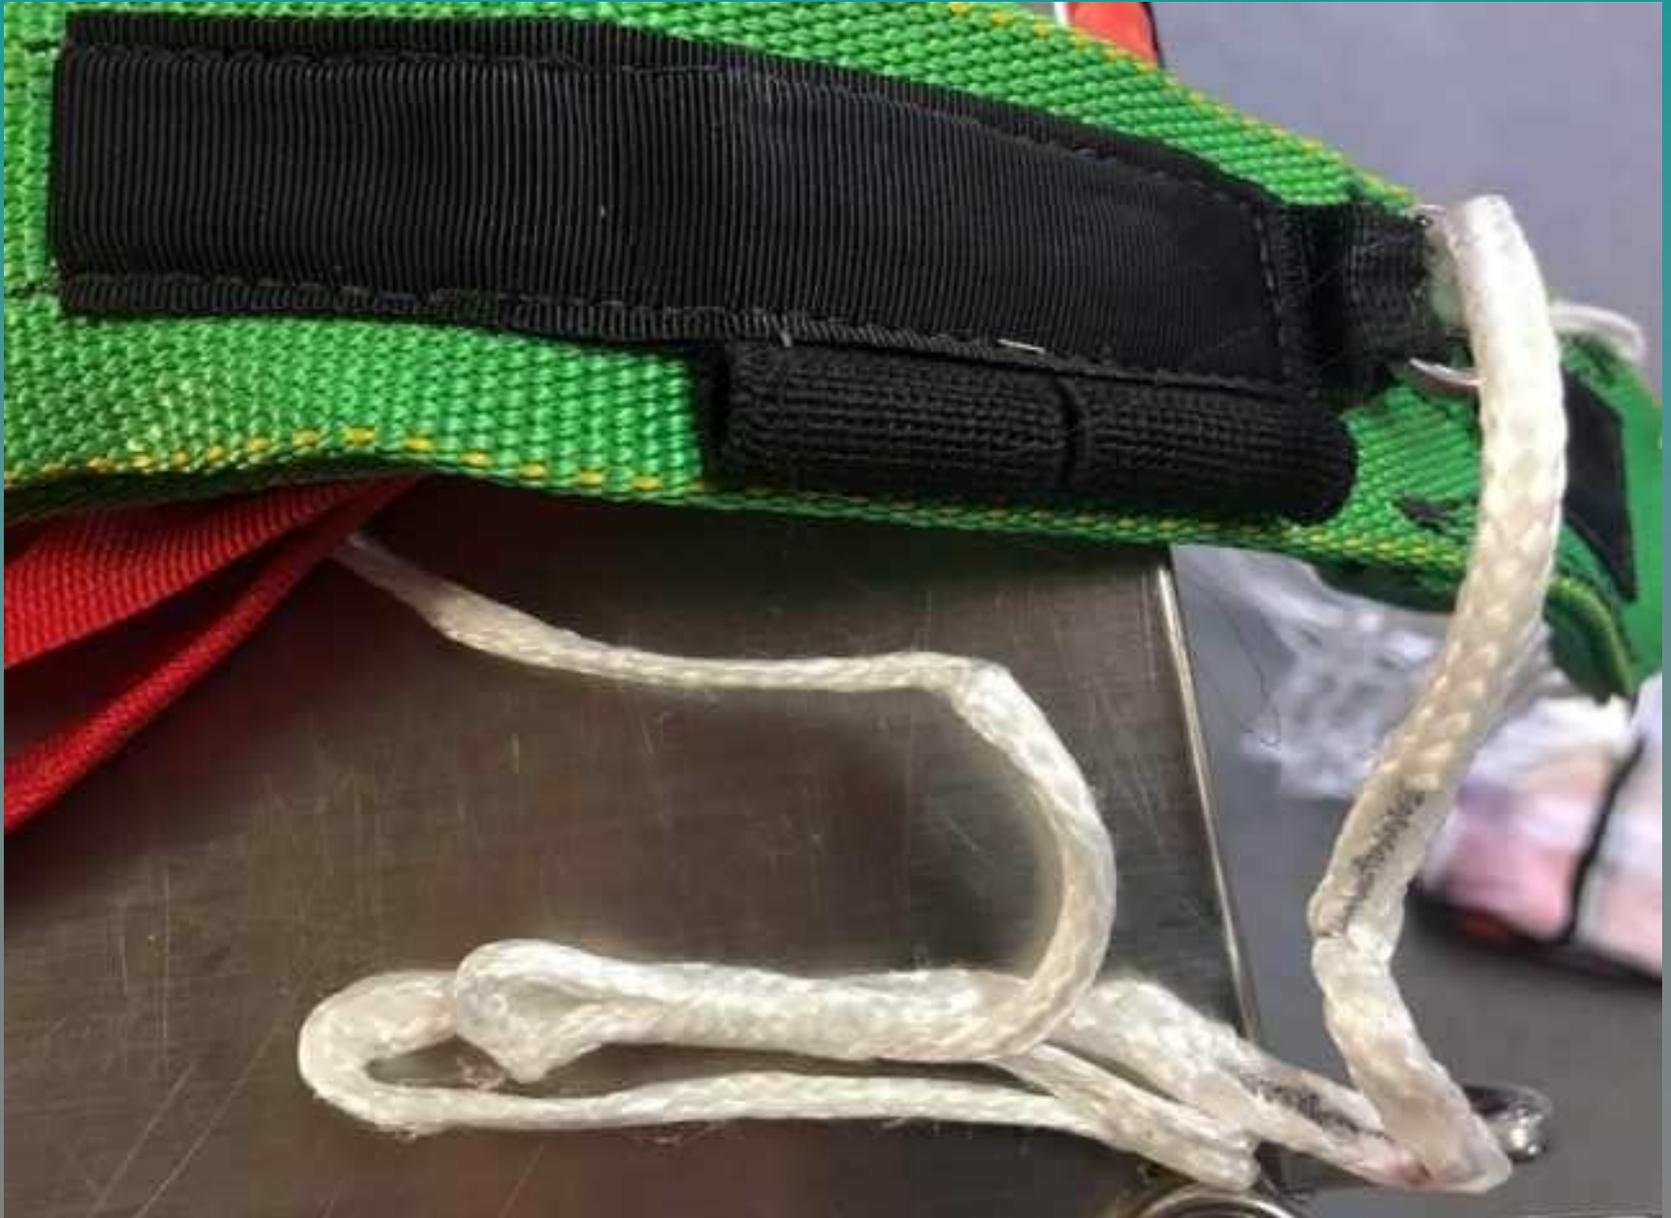
Packfehler

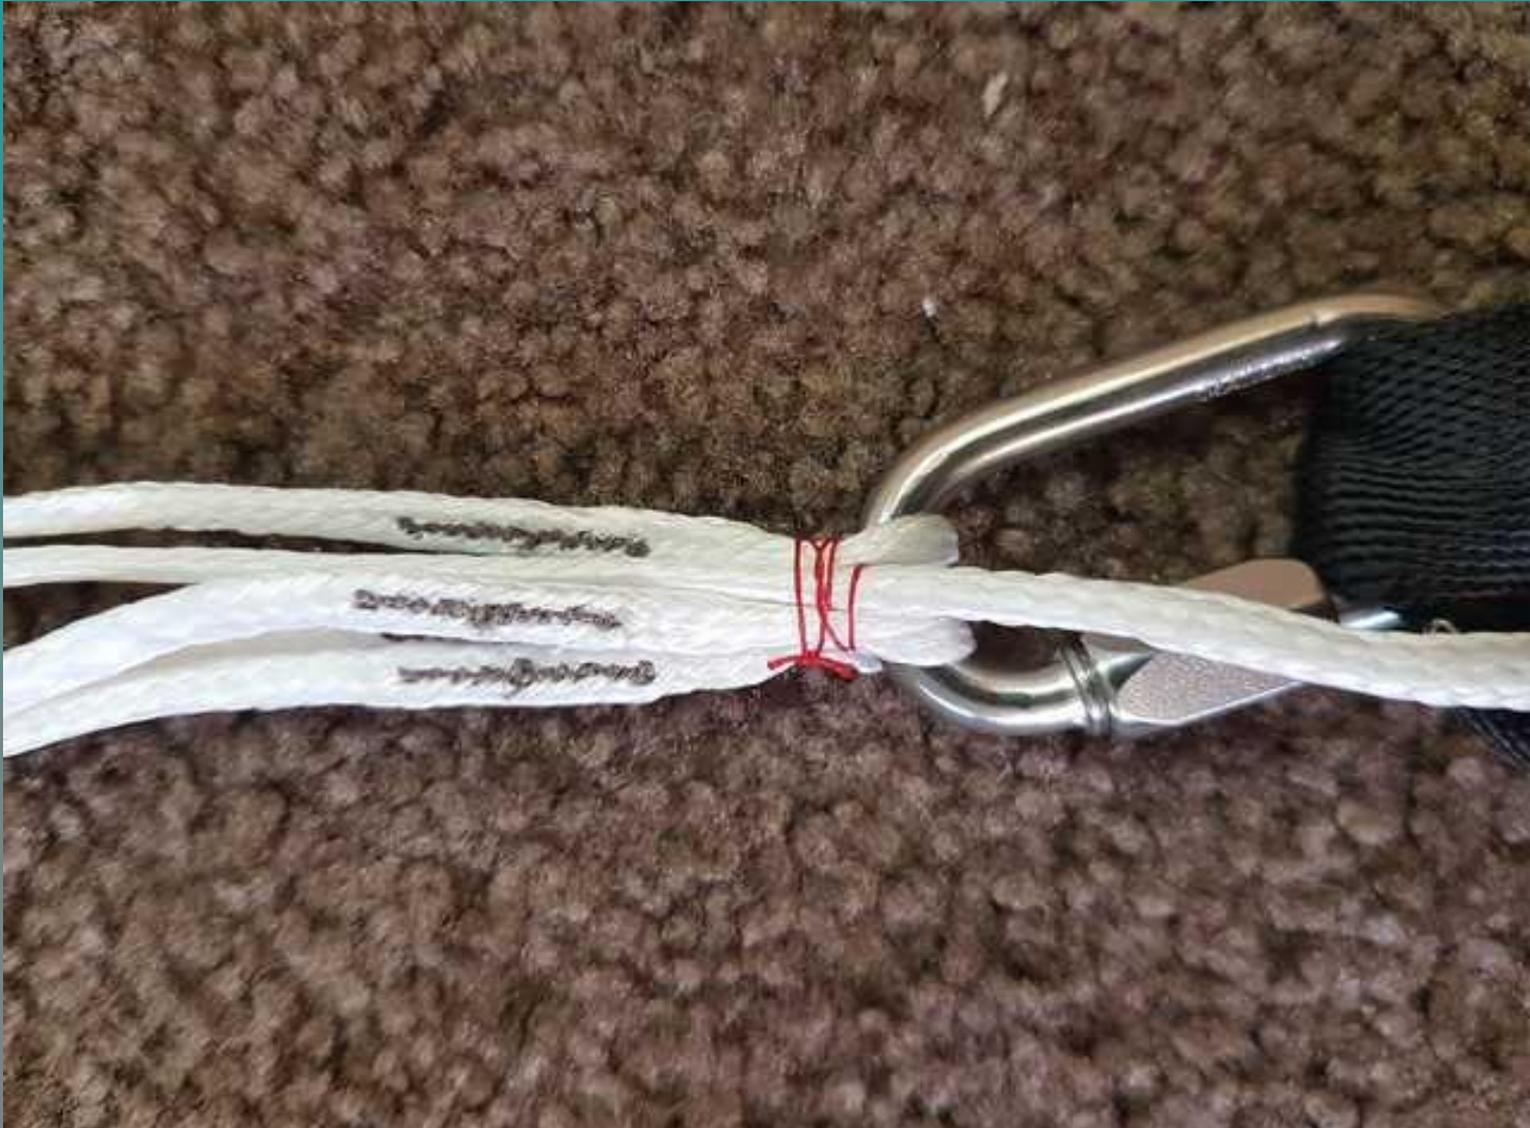
Packfehler

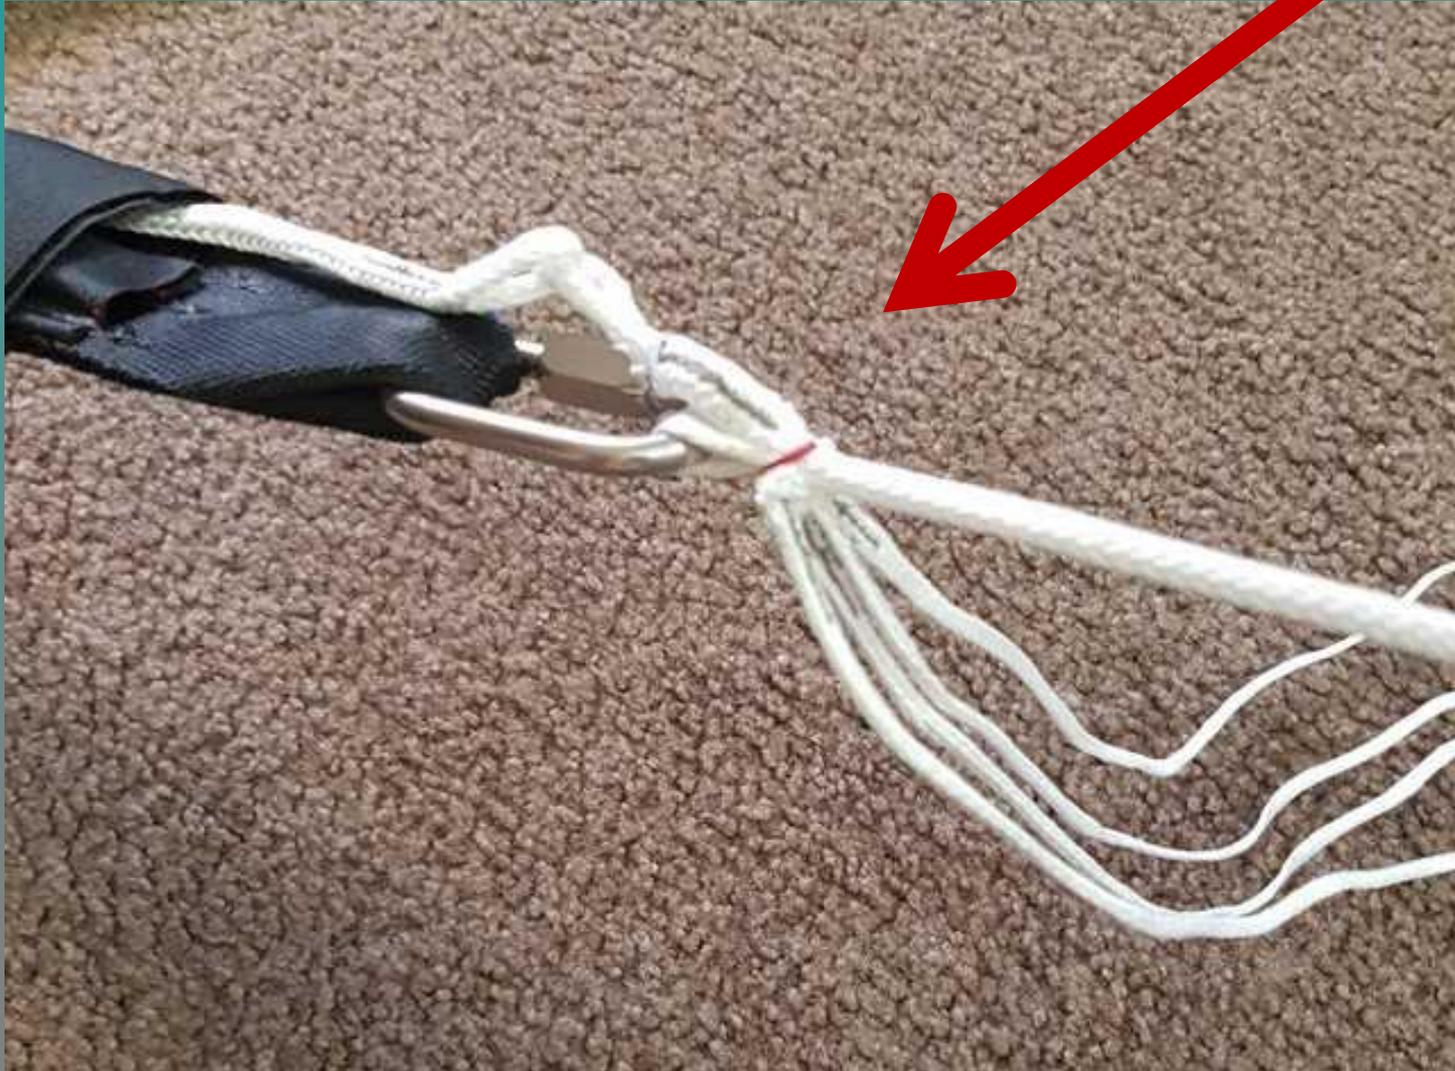
Packfehler

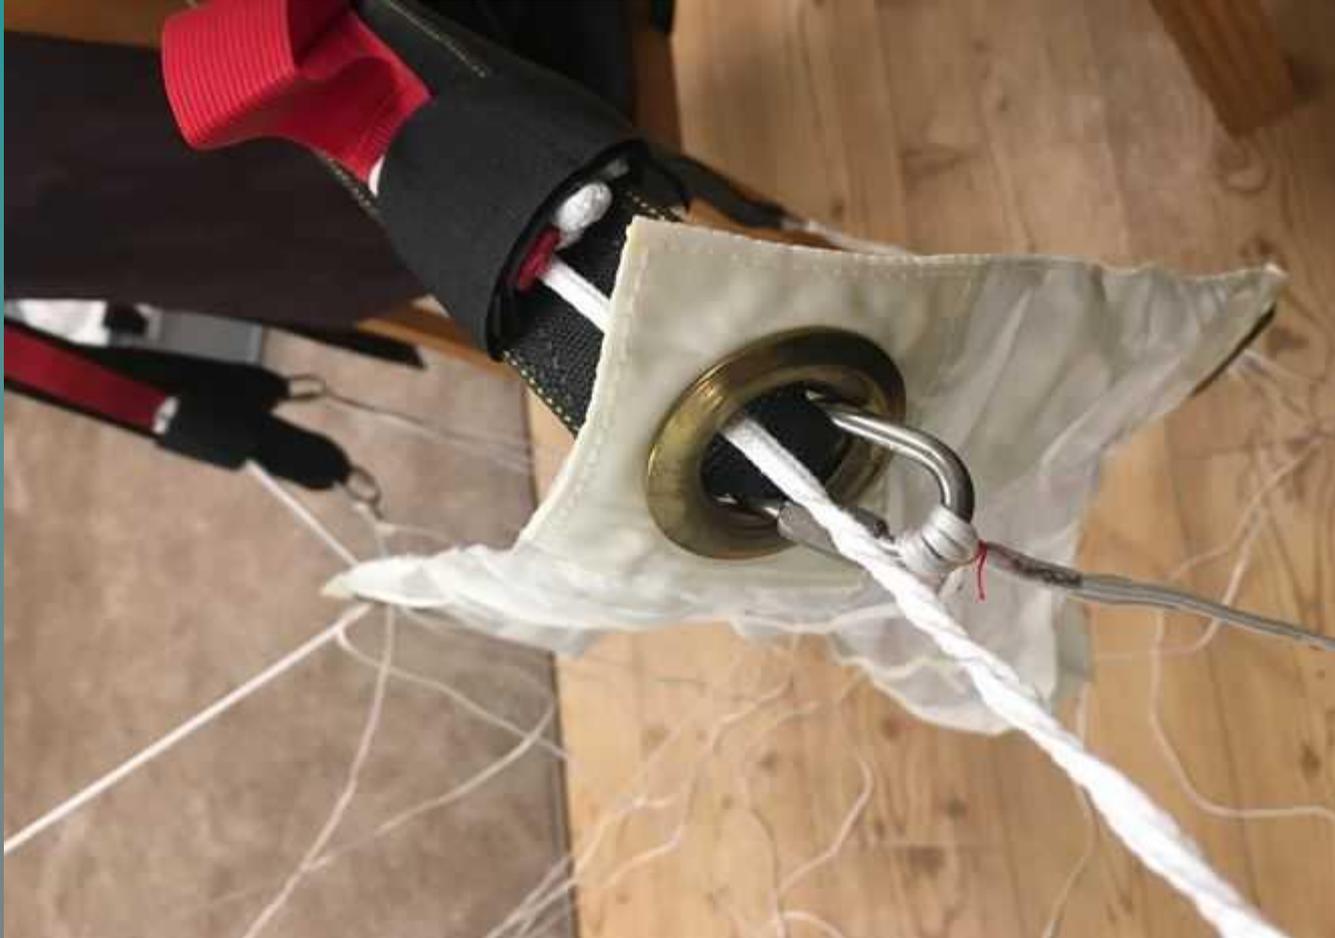
Packfehler Reserve 15 Drehungen
