Deutscher Fallschirmsport Verband e.V.

Verband
unabhängiger
Prüfer von
Luftsportgerät e.V.

Auswertung der Arbeiten und Fehler des technischen Personals aus 2018

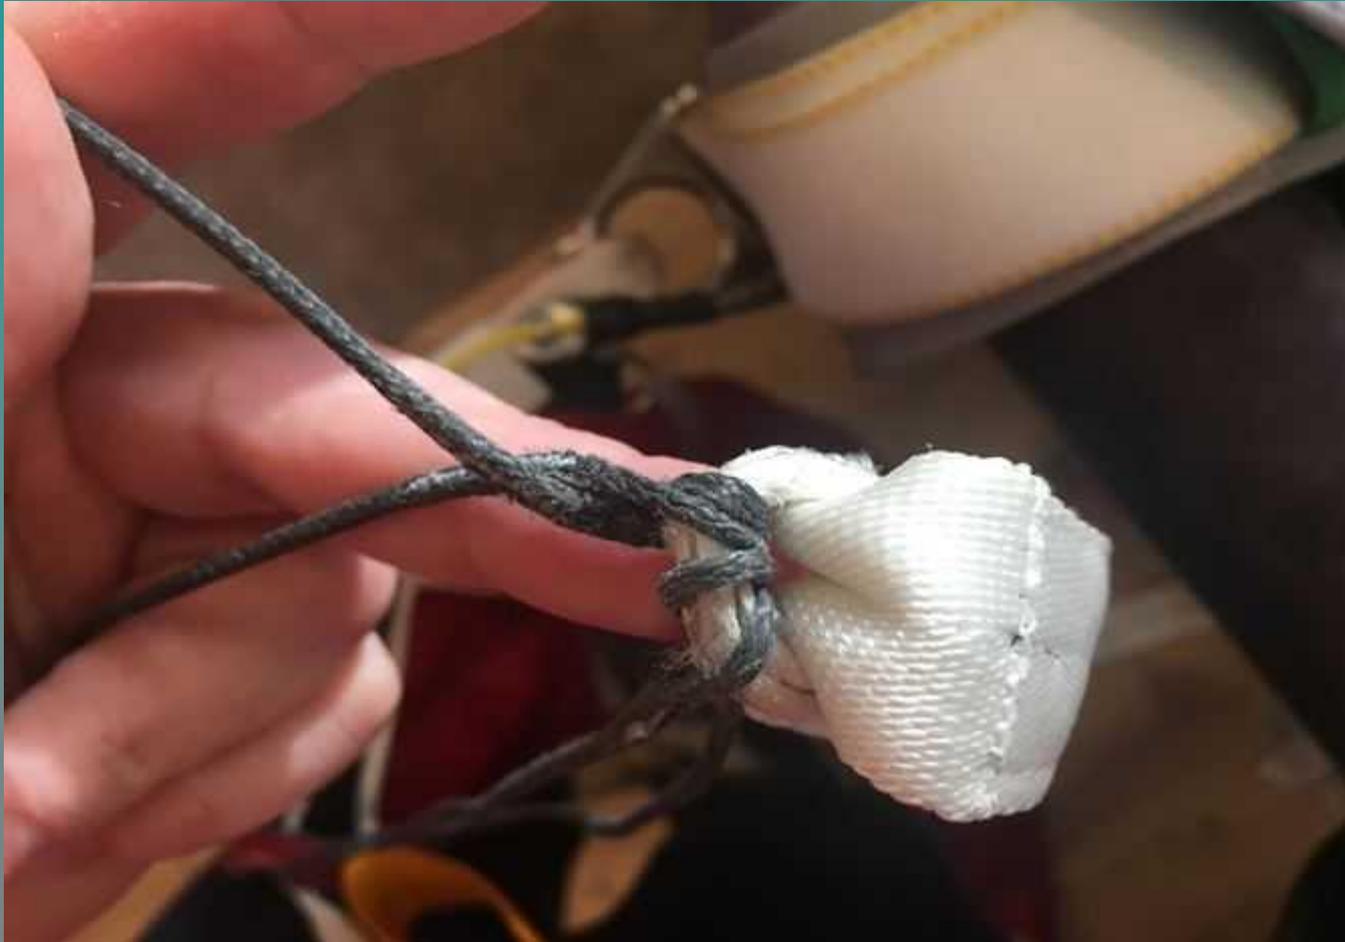
Verdrehungen beim Zusammenbau

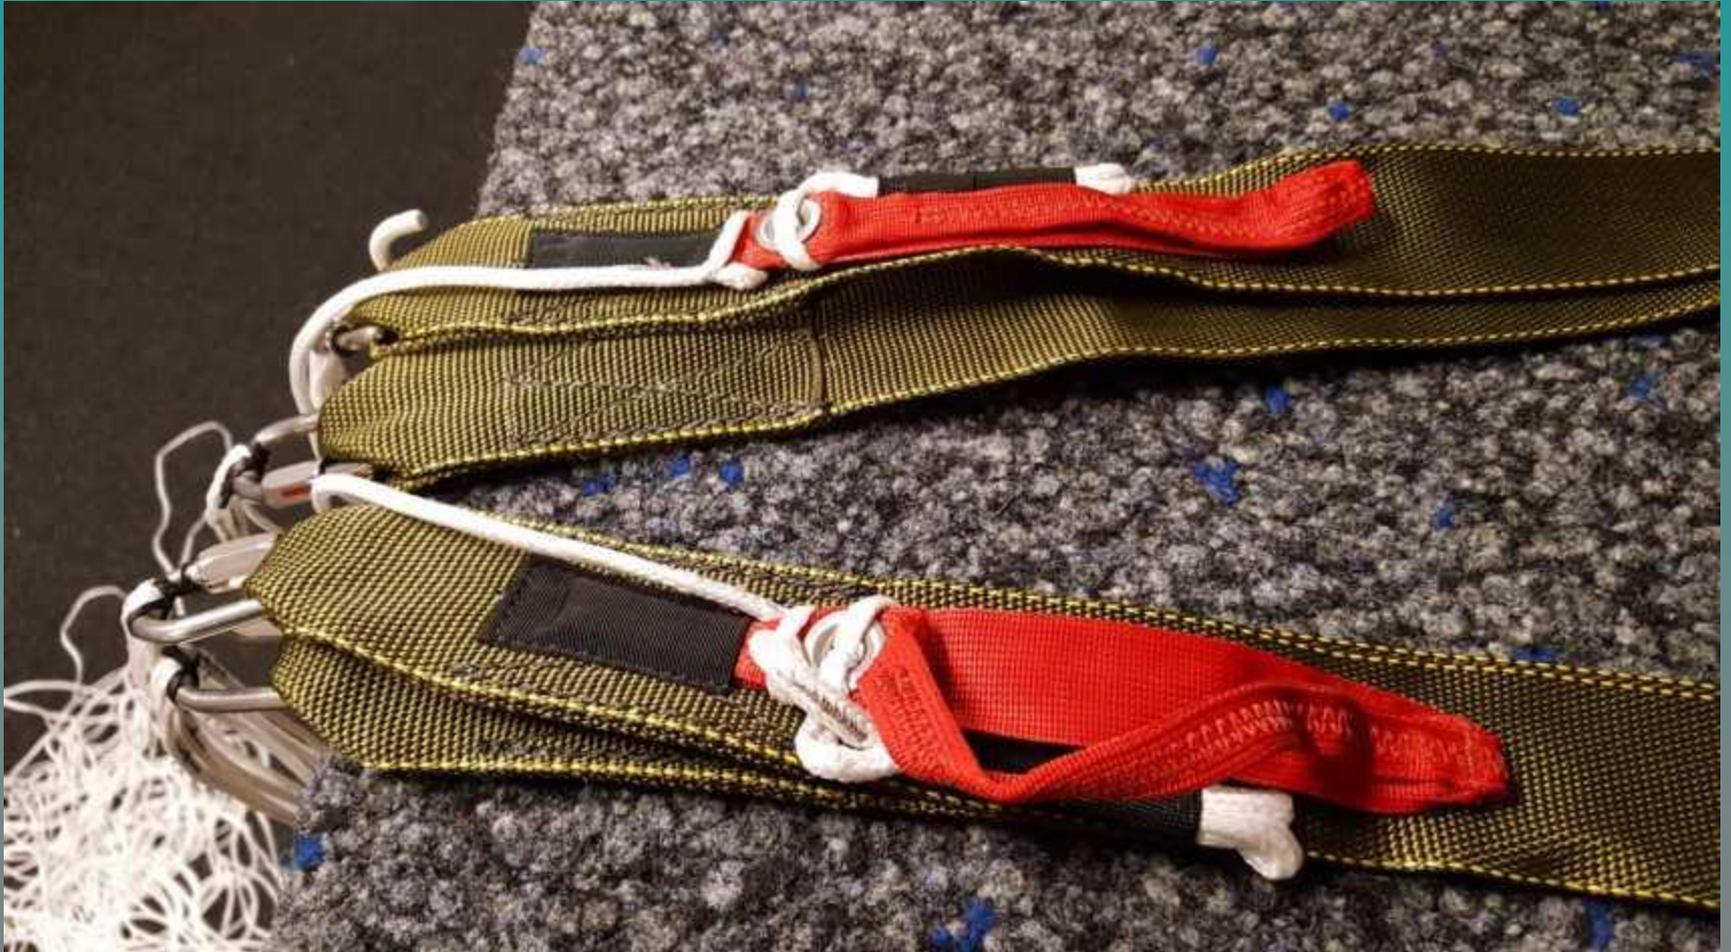
Packfehler

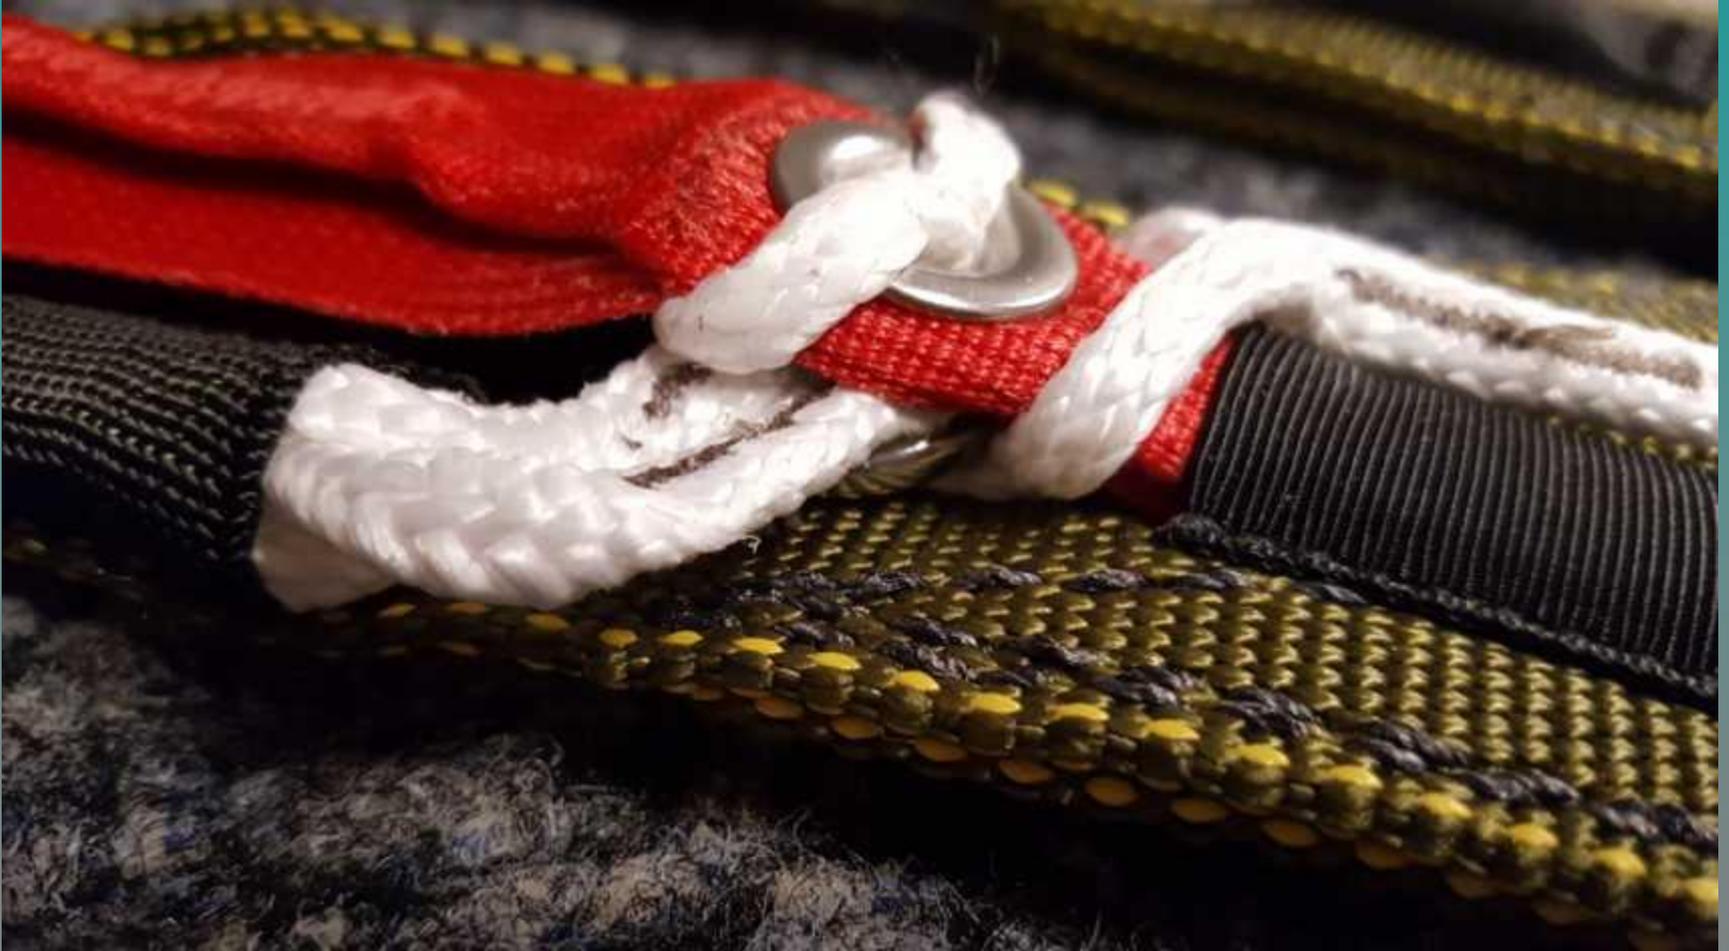
Packfehler

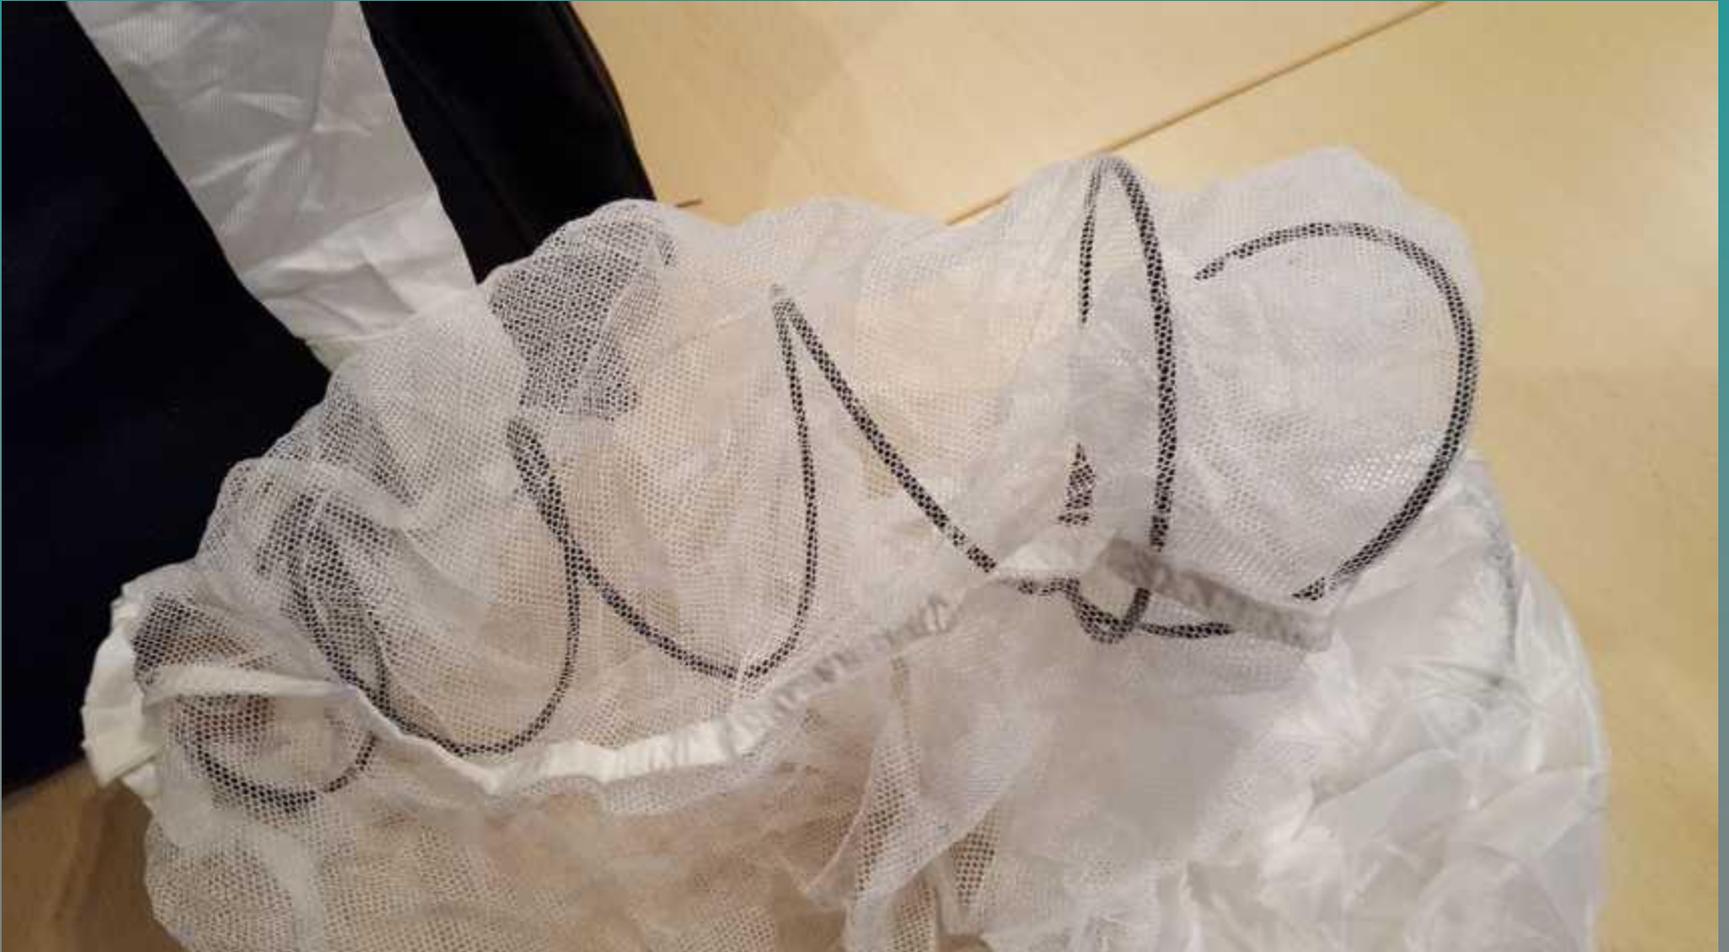
Packfehler

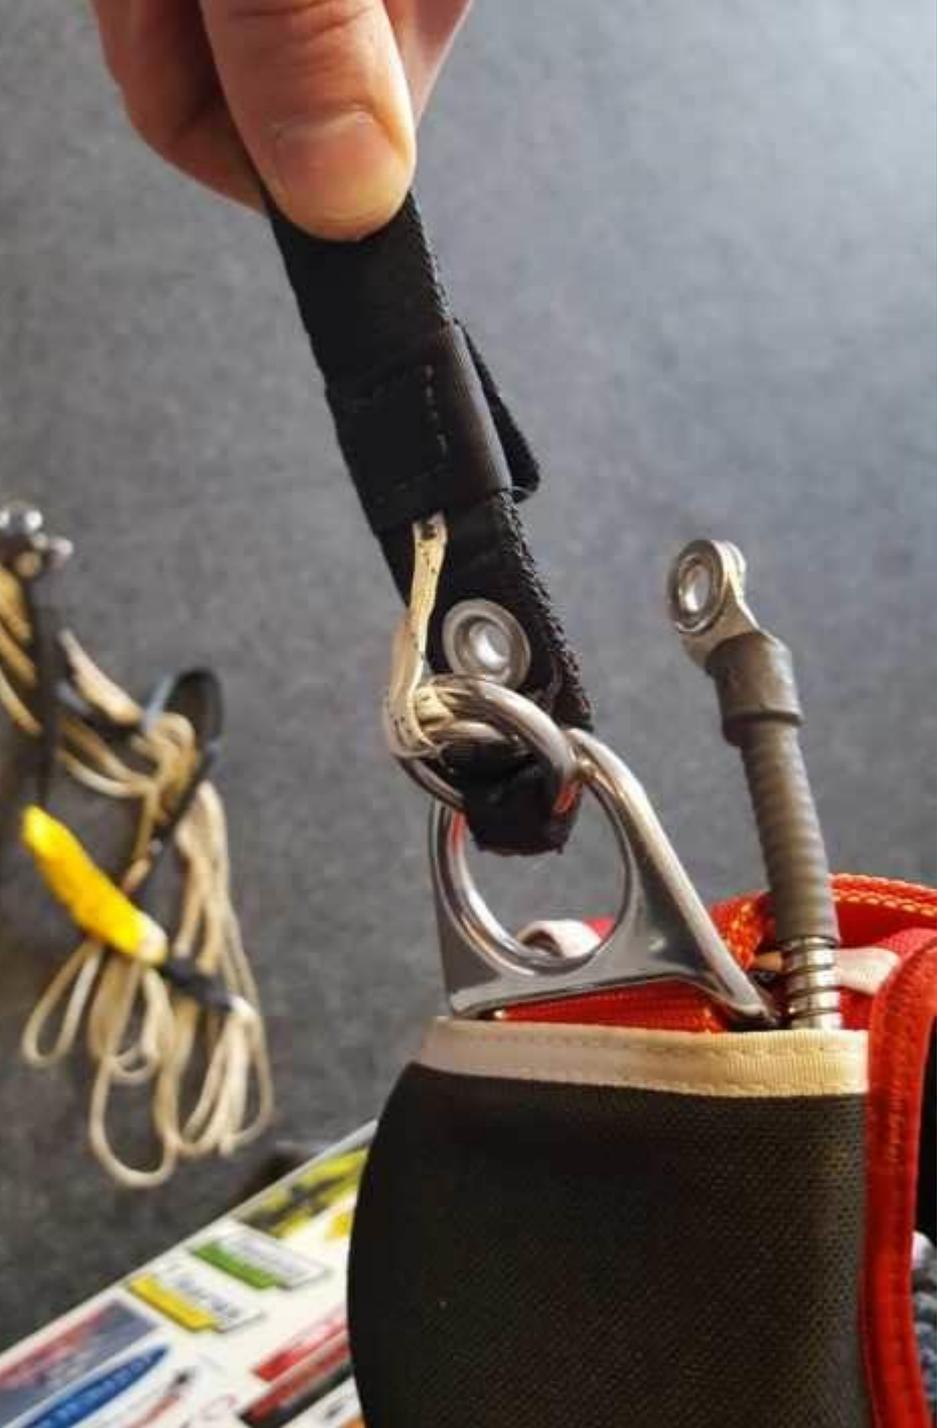
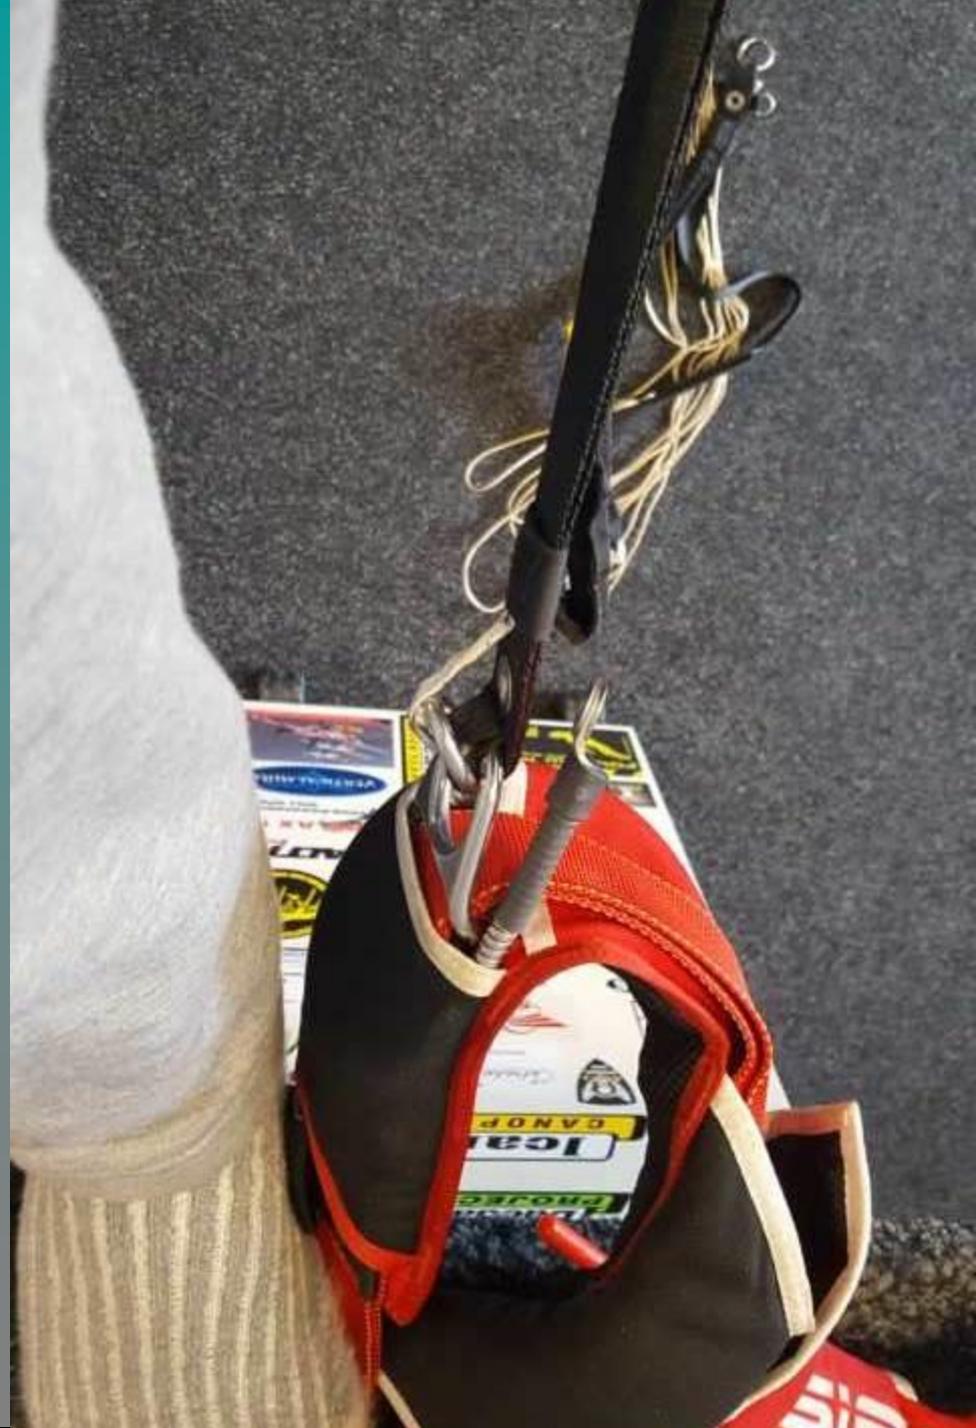
Icon Riser Video

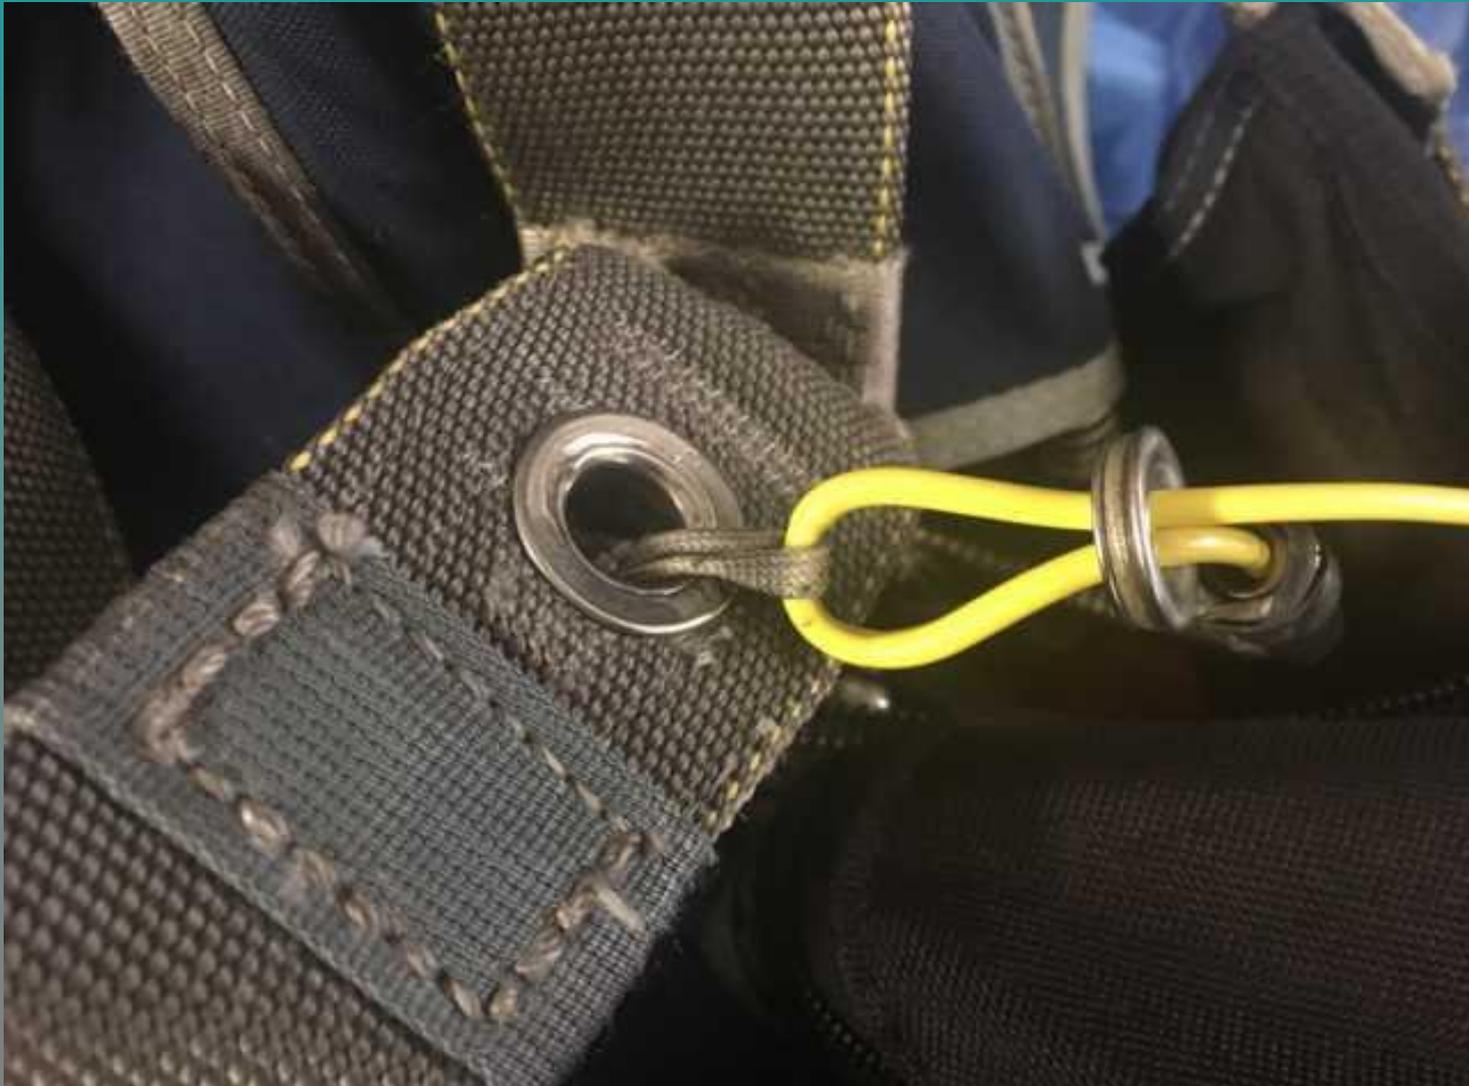
Packfehler

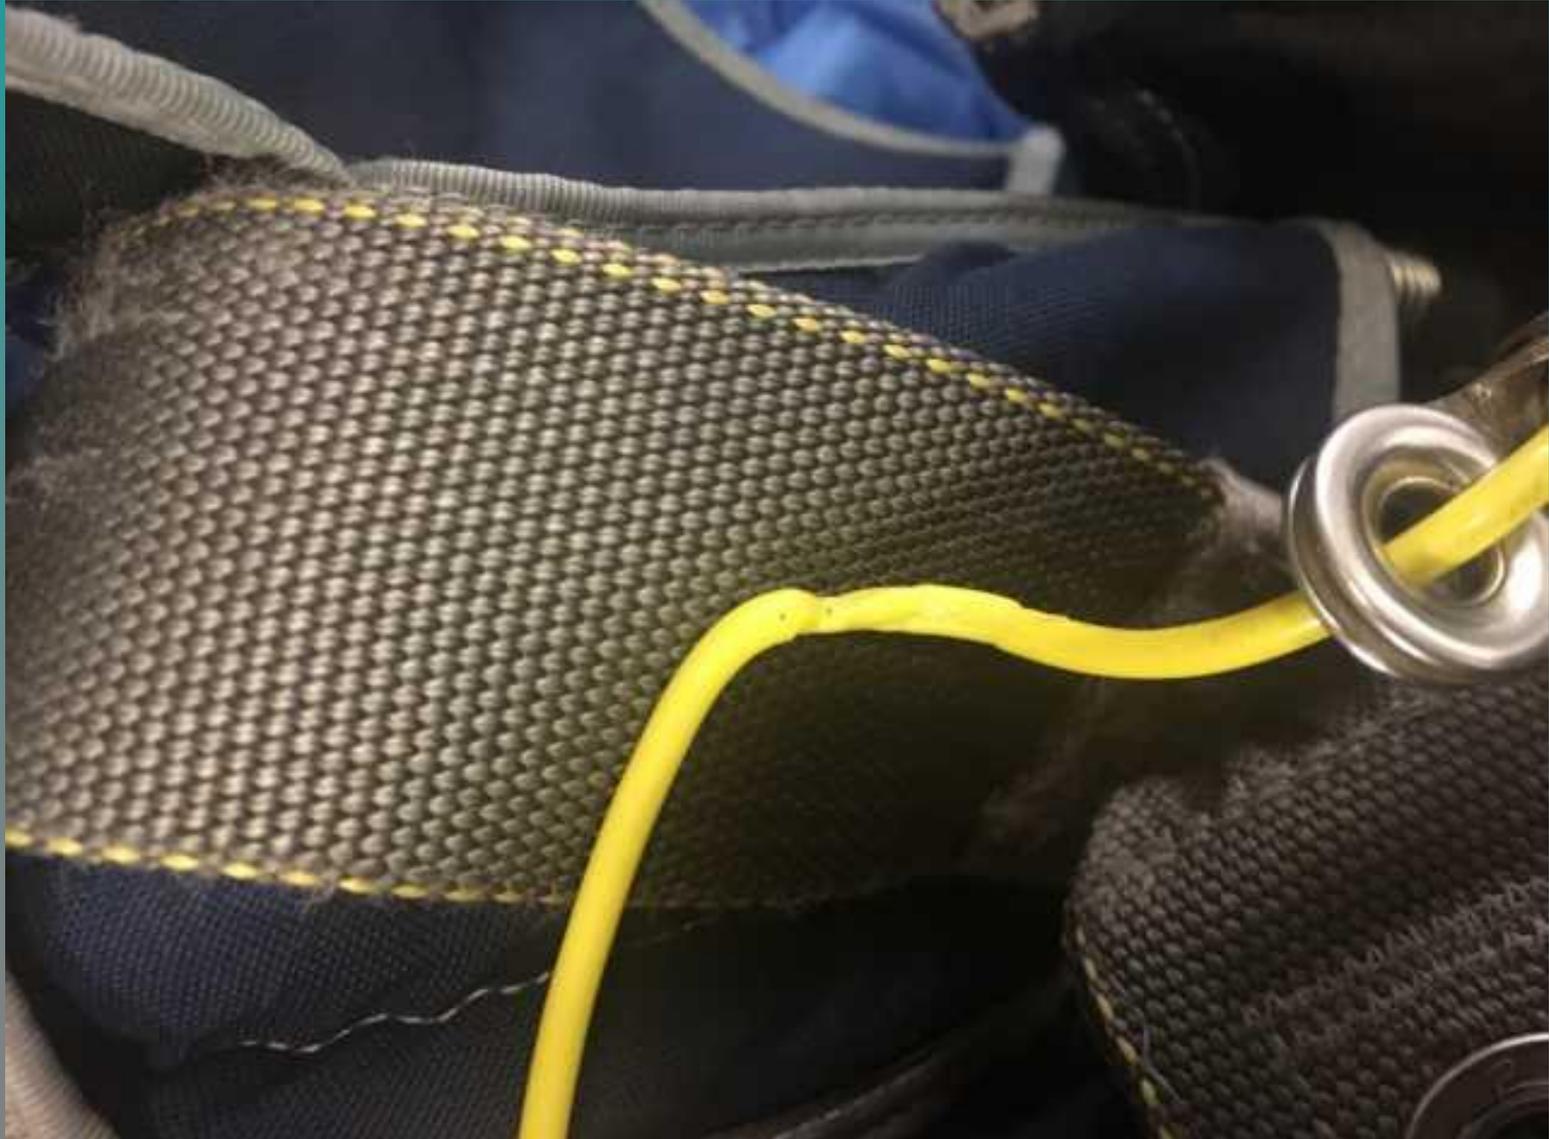
Packfehler

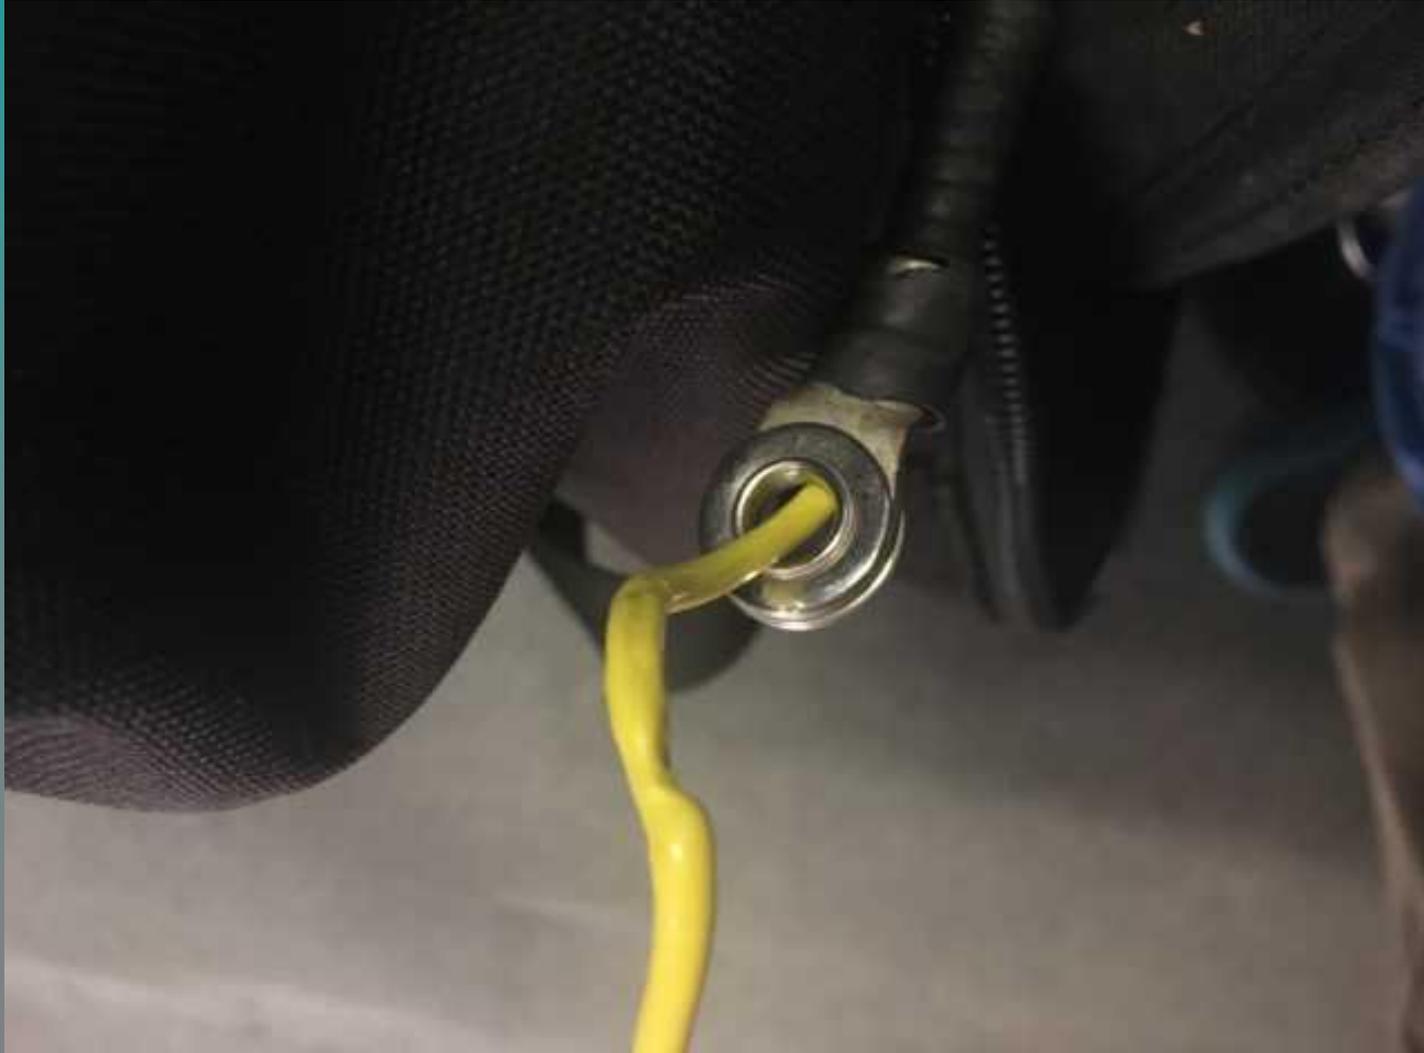
Packfehler

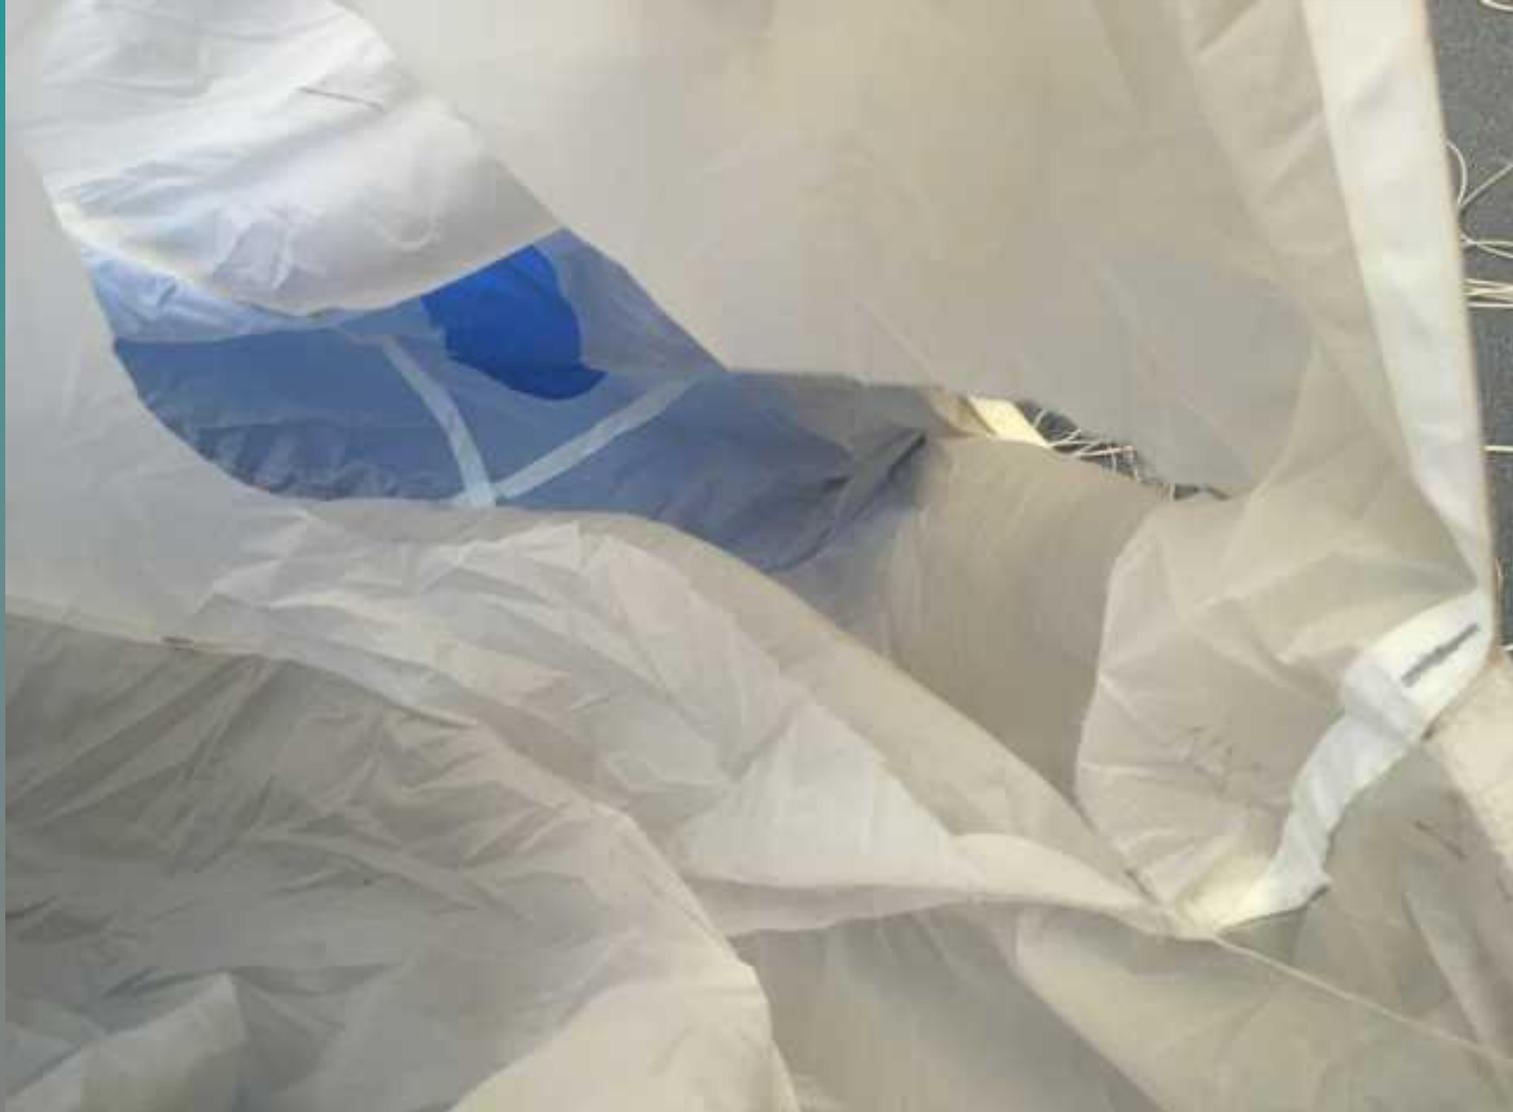
Packfehler

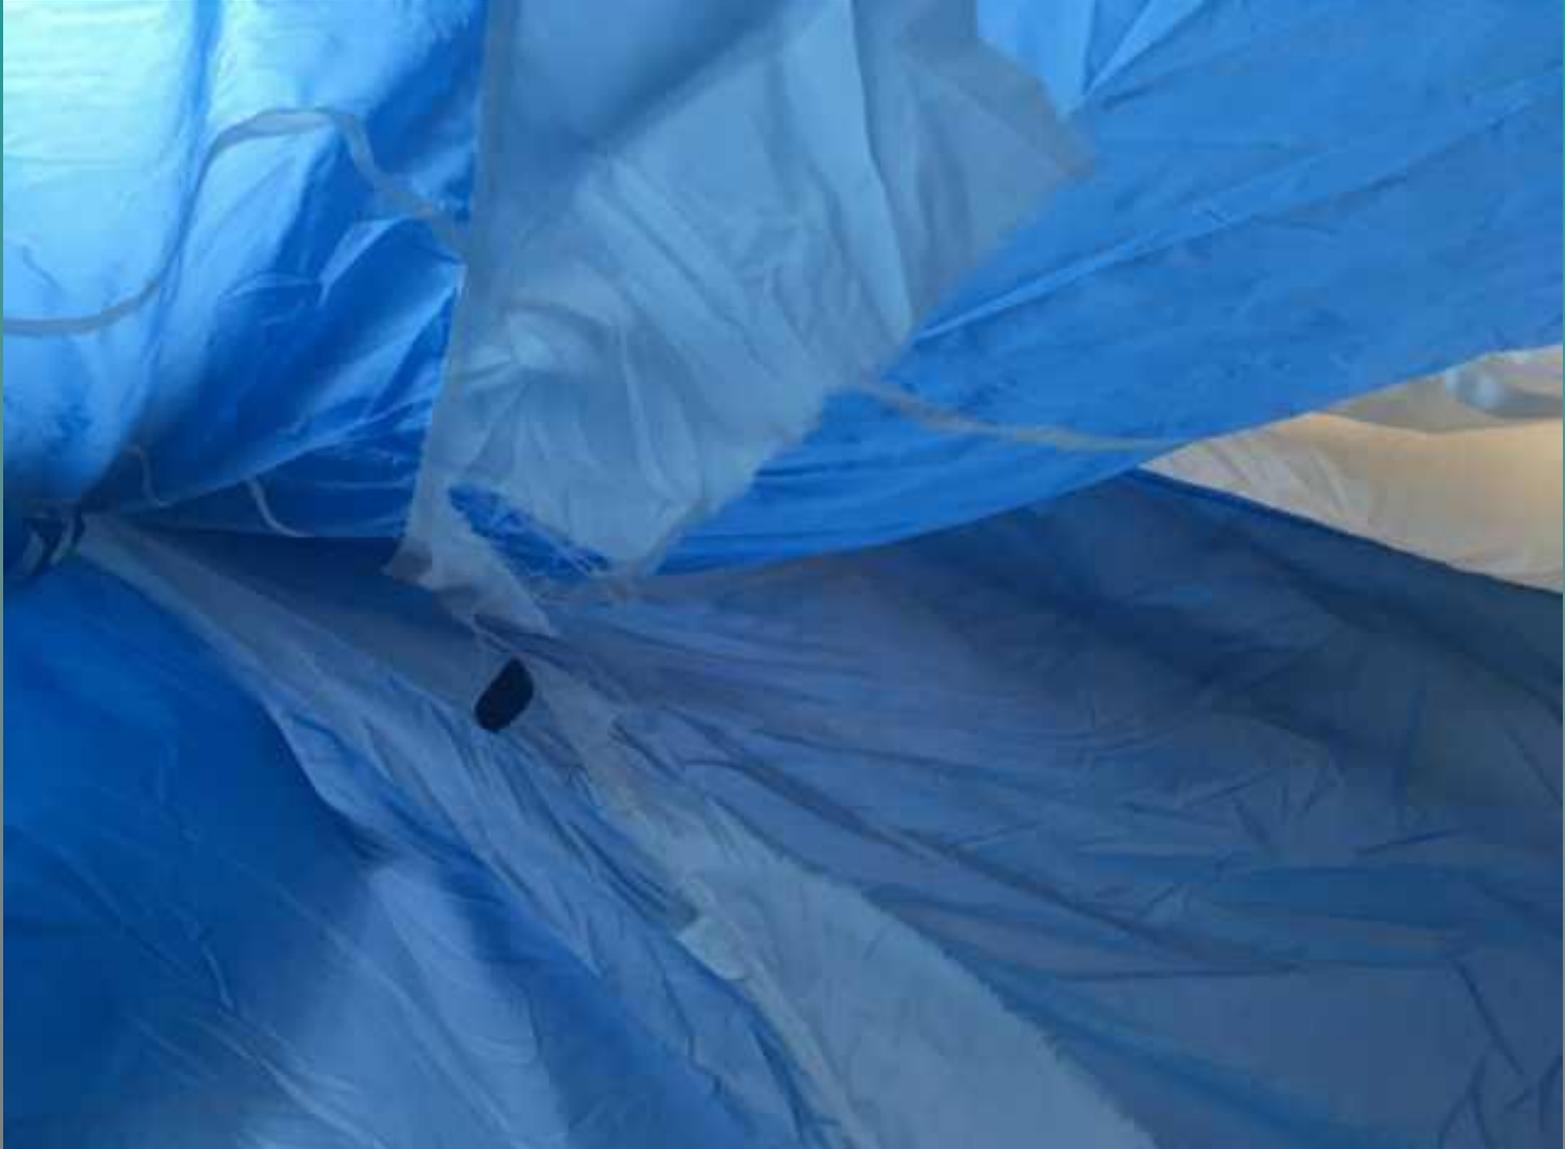
Packfehler / Manual?

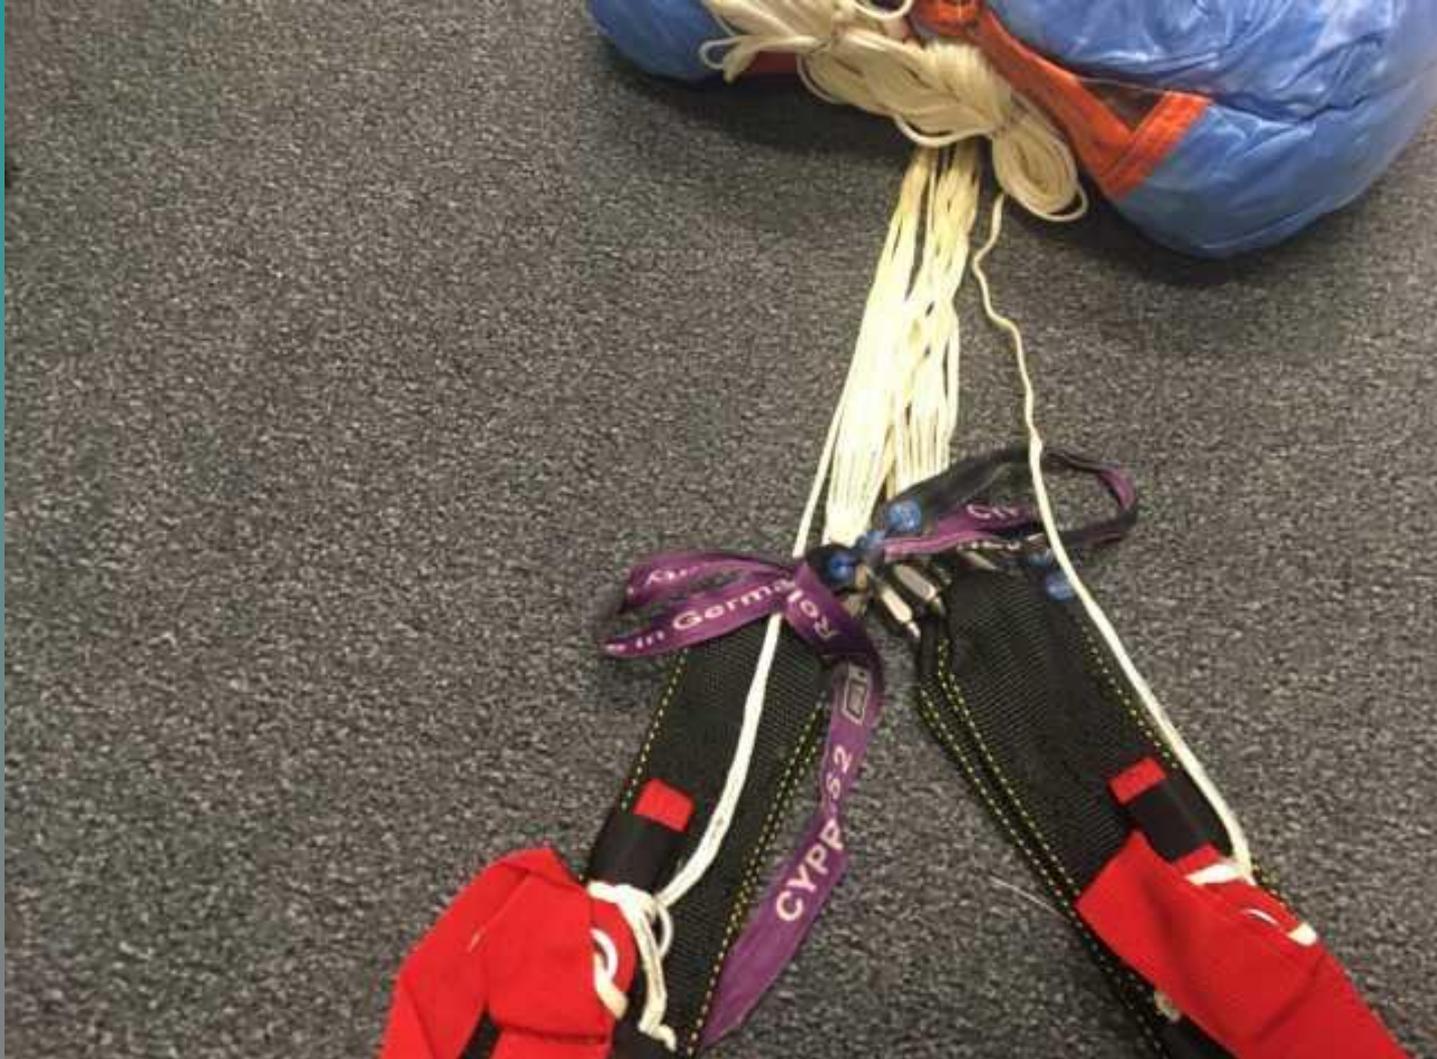
Packfehler / Manual?

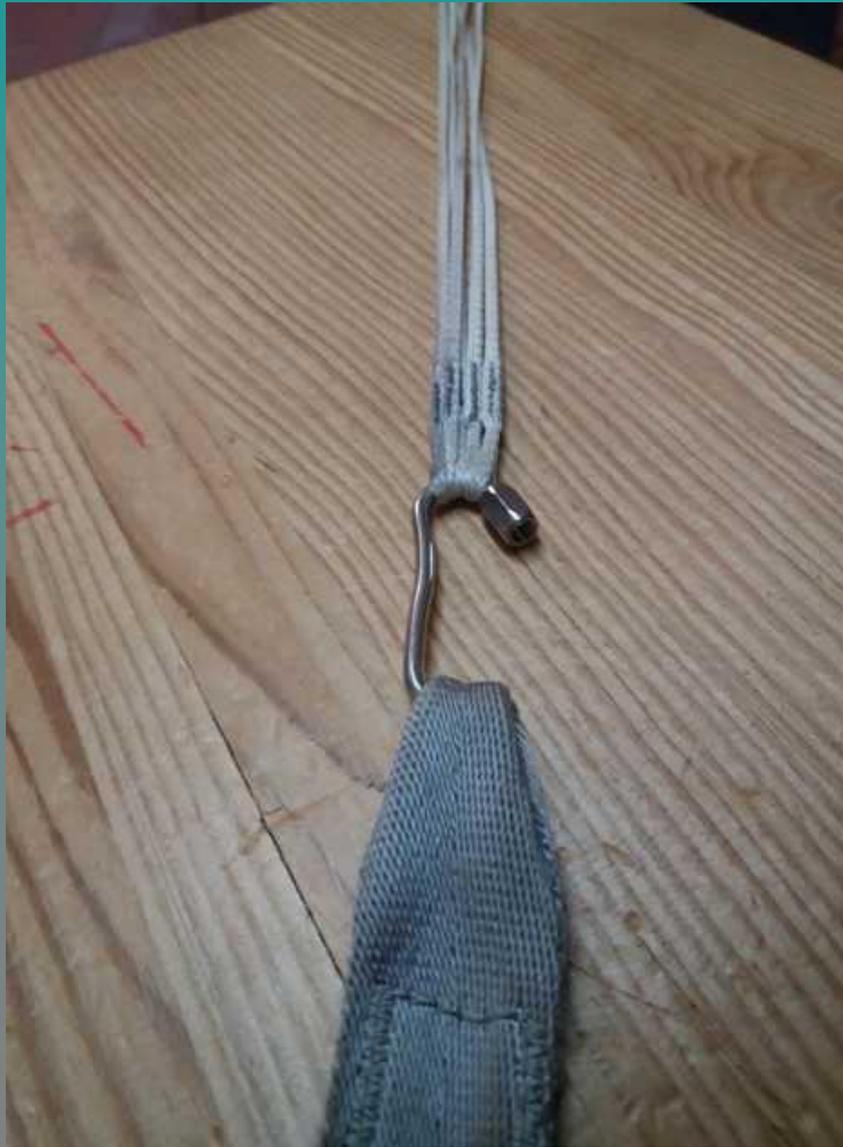
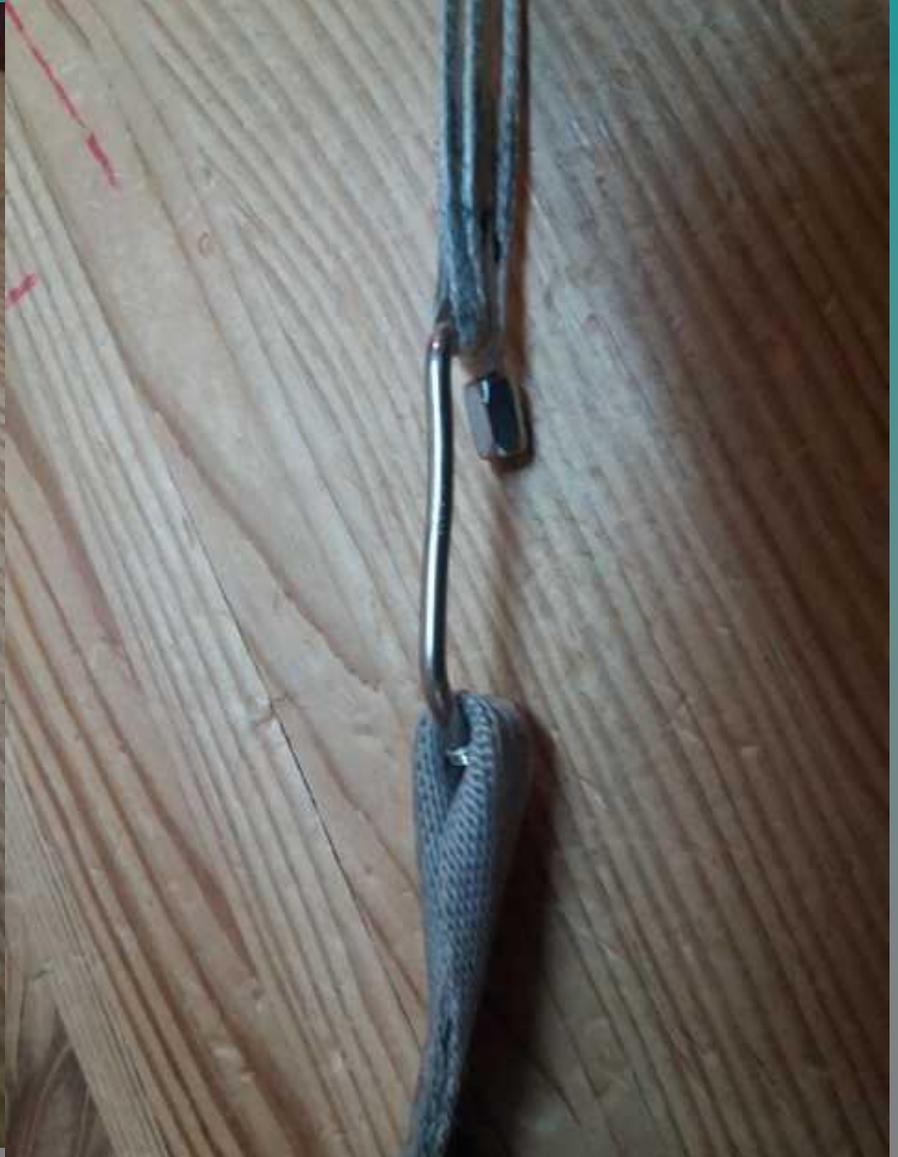
A-Leinen zu kurz

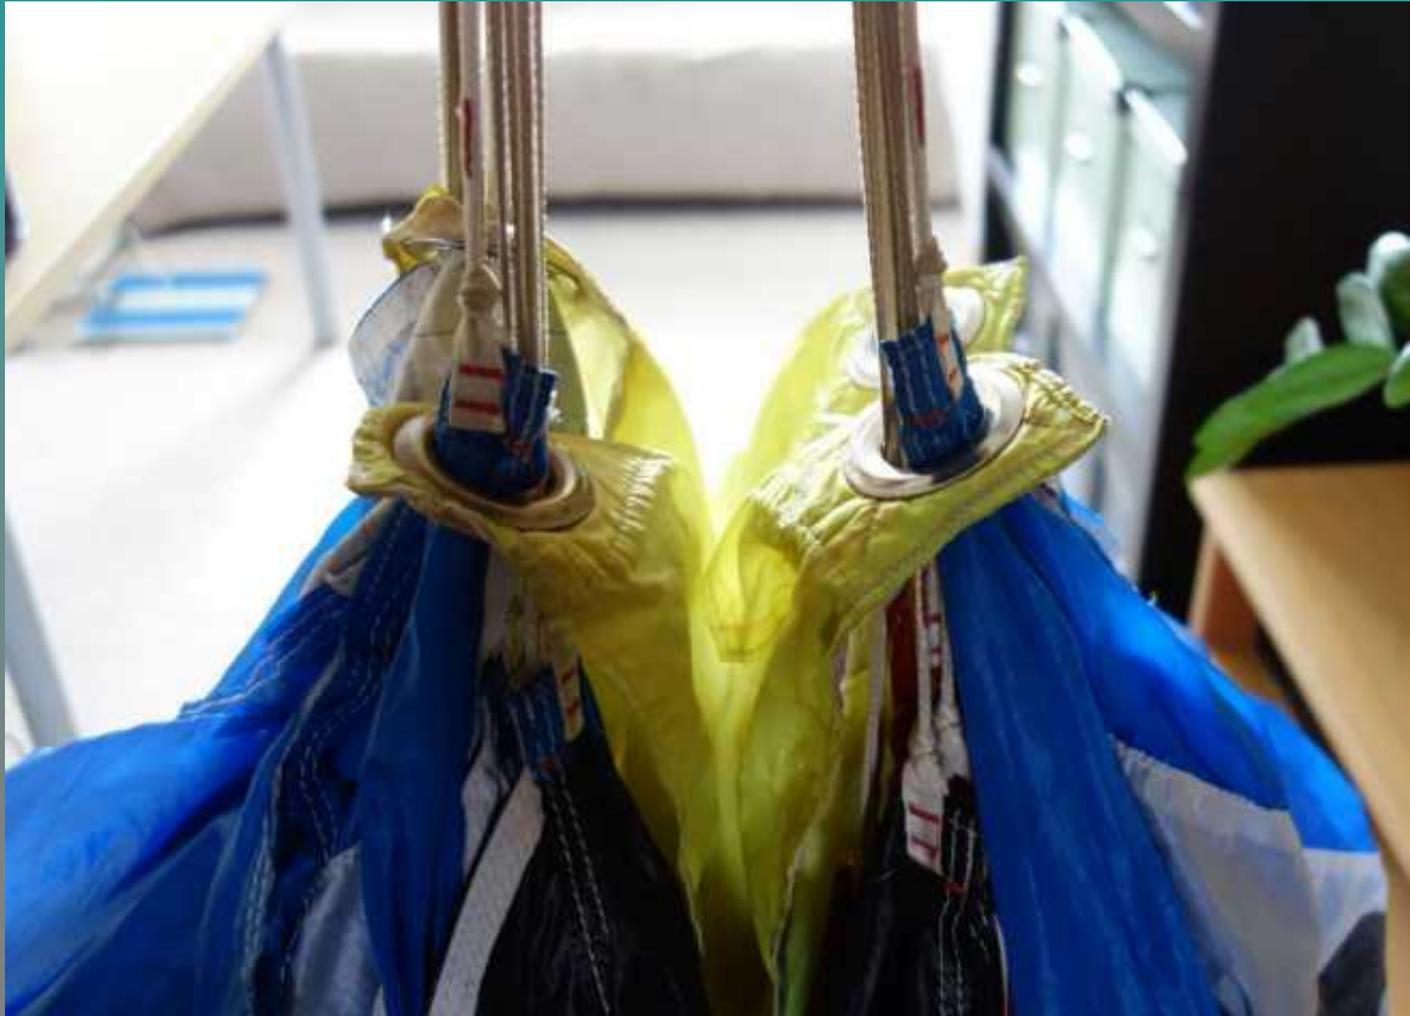
Klettfrass
