Deutscher Fallschirmsport Verband e.V.

Verband
unabhängiger
Prüfer von
Luftsportgerät e.V.

Auswertung der Arbeiten und Fehler des technischen Personals aus 2018

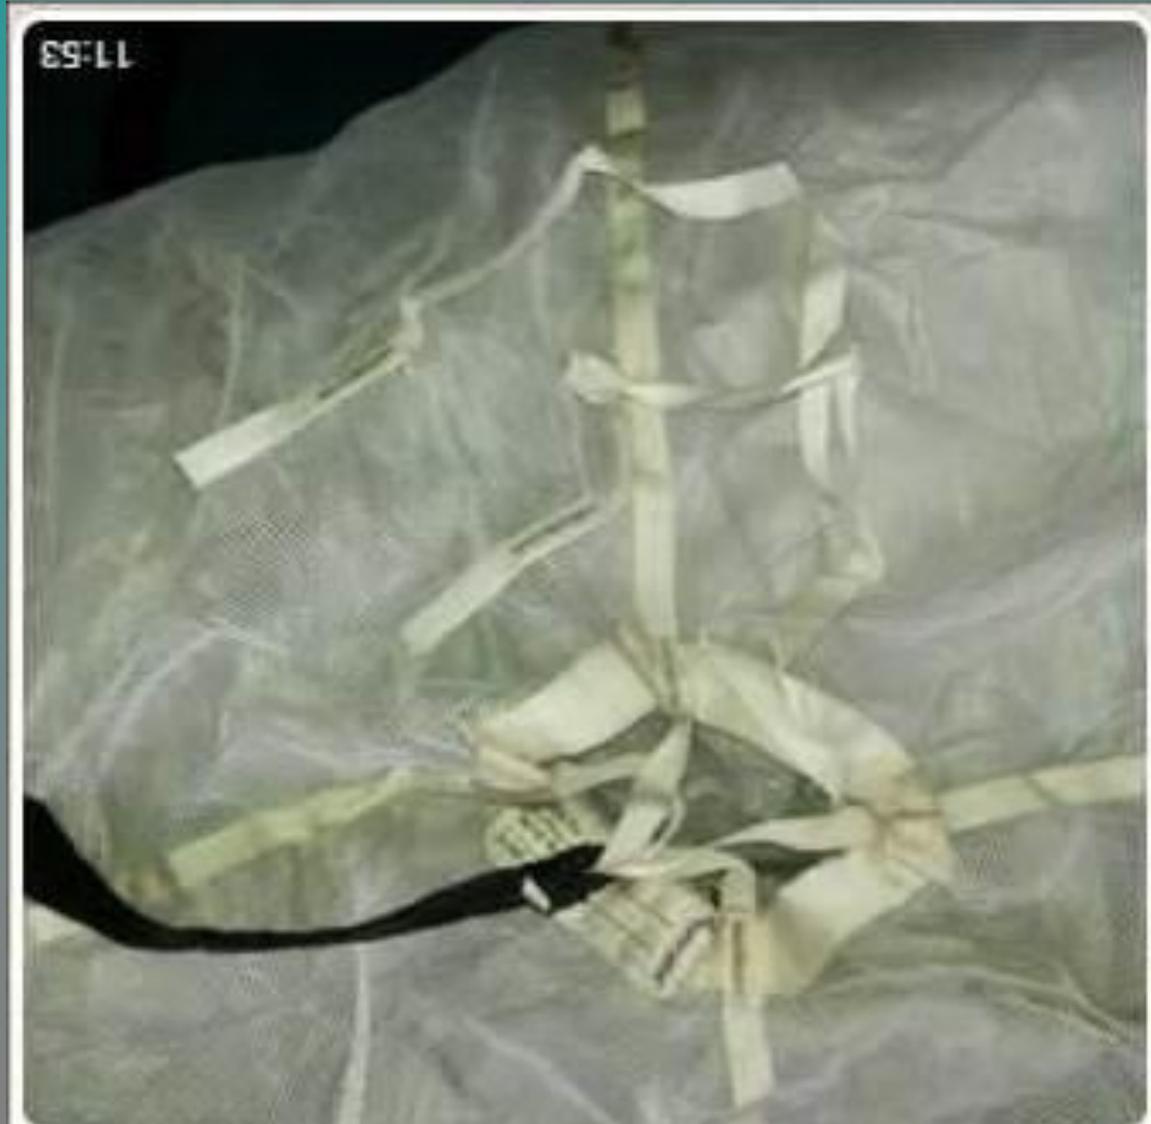
HP fast offene Naht

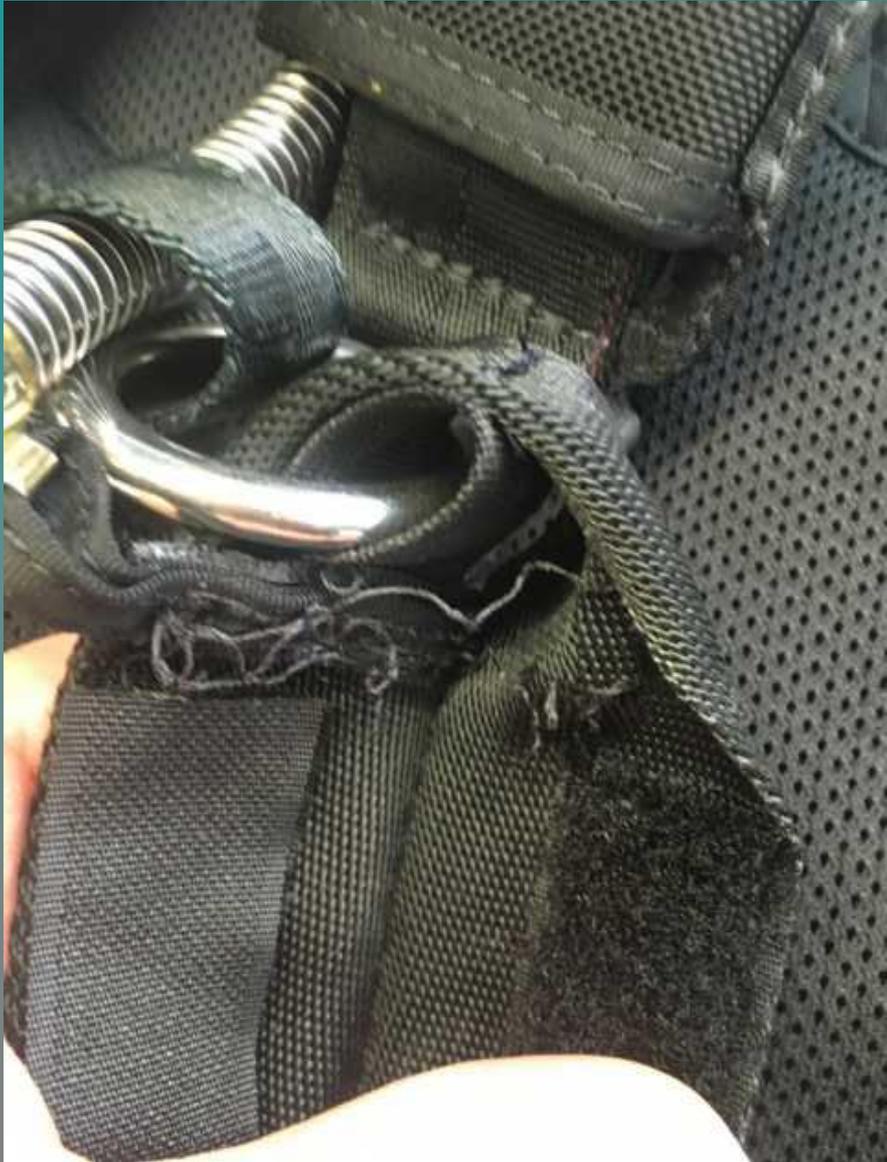
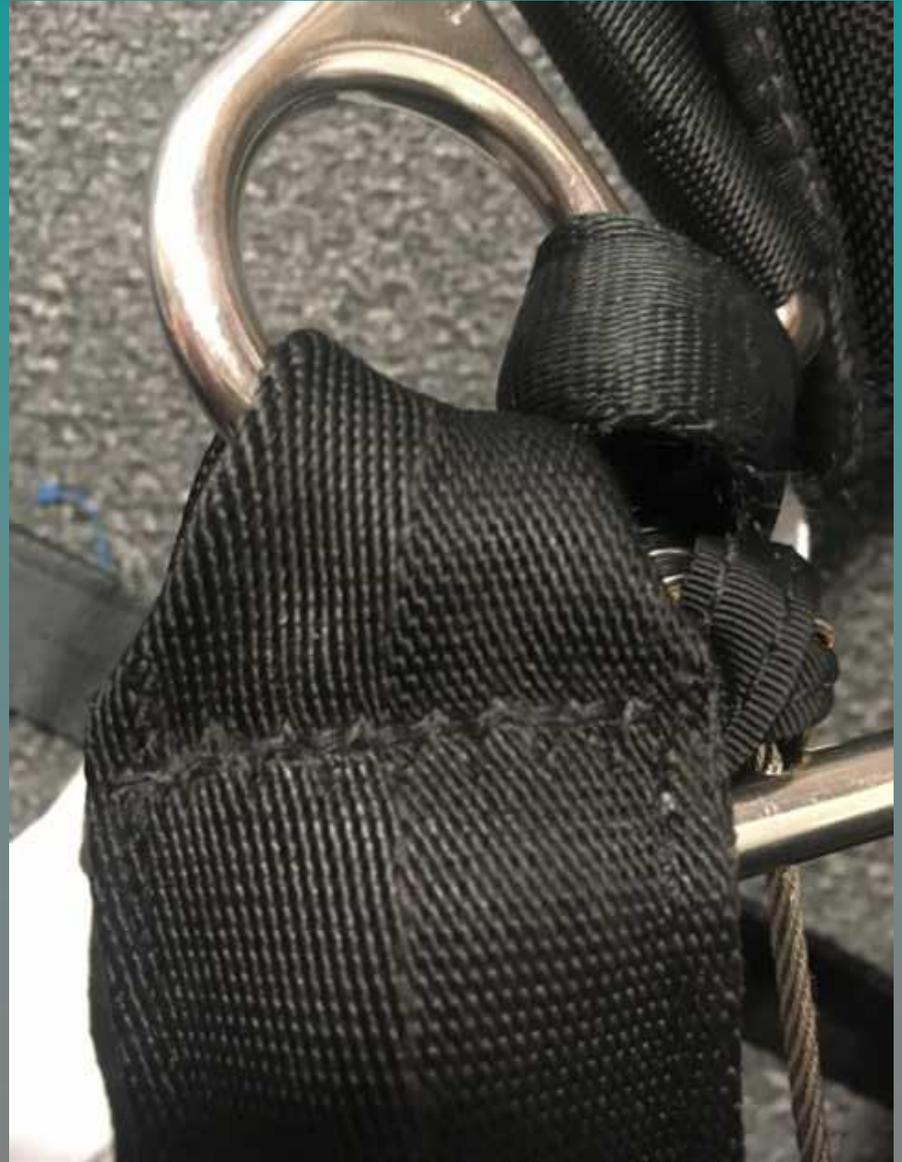
PC Wings Druckknopf

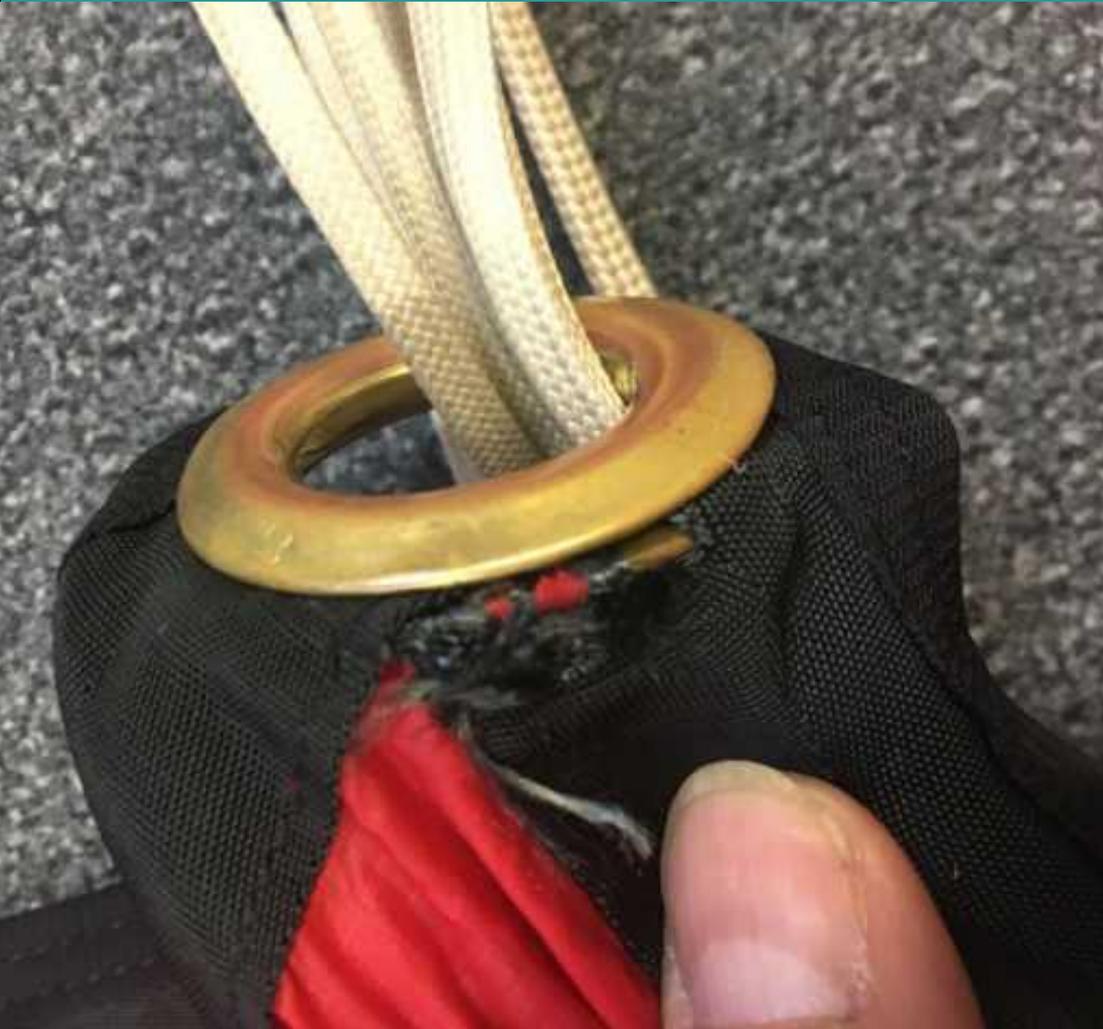
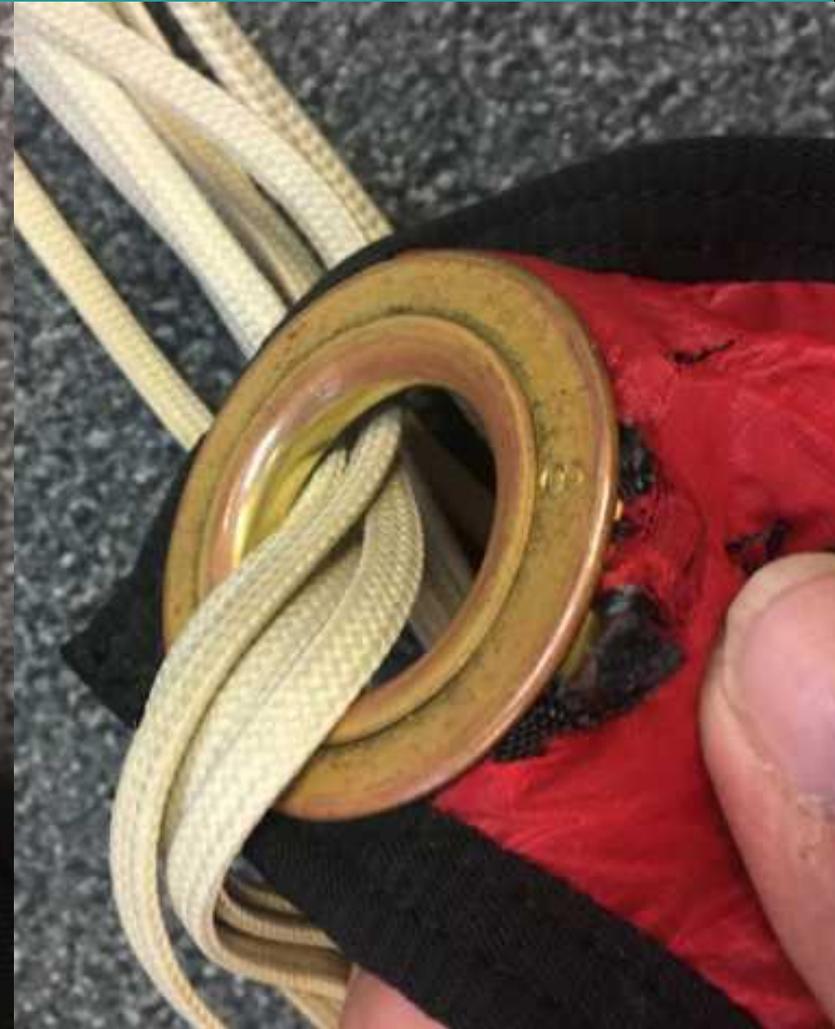
Öse POD

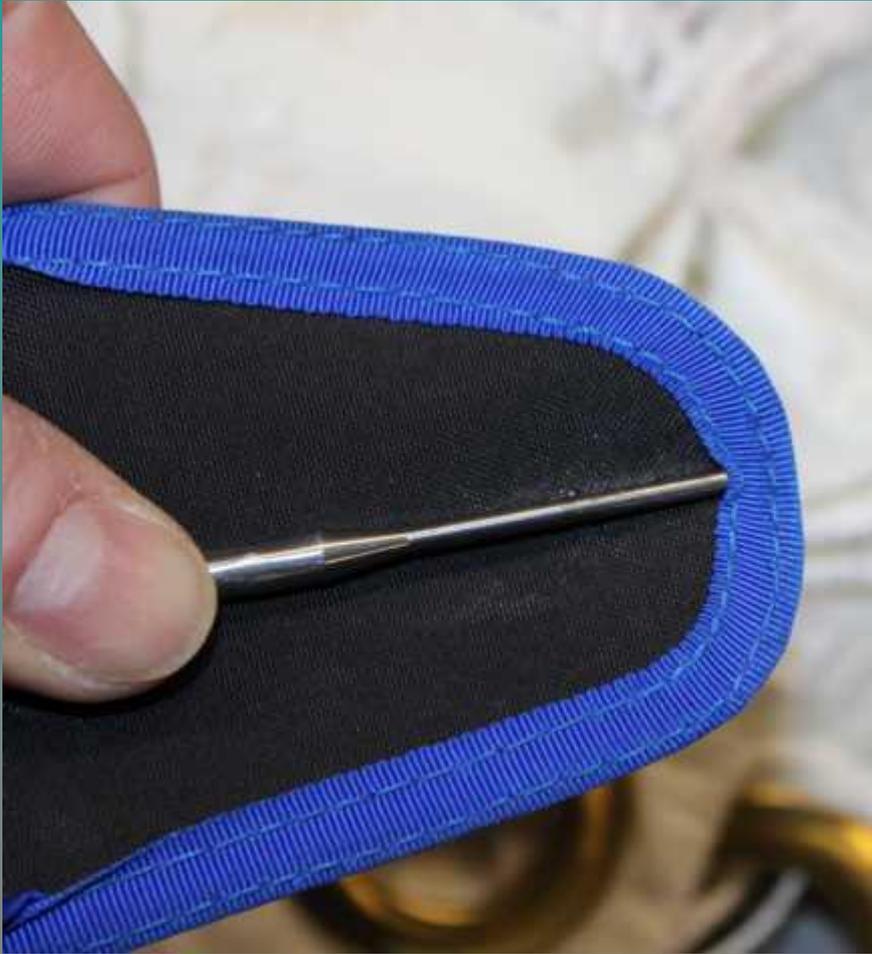
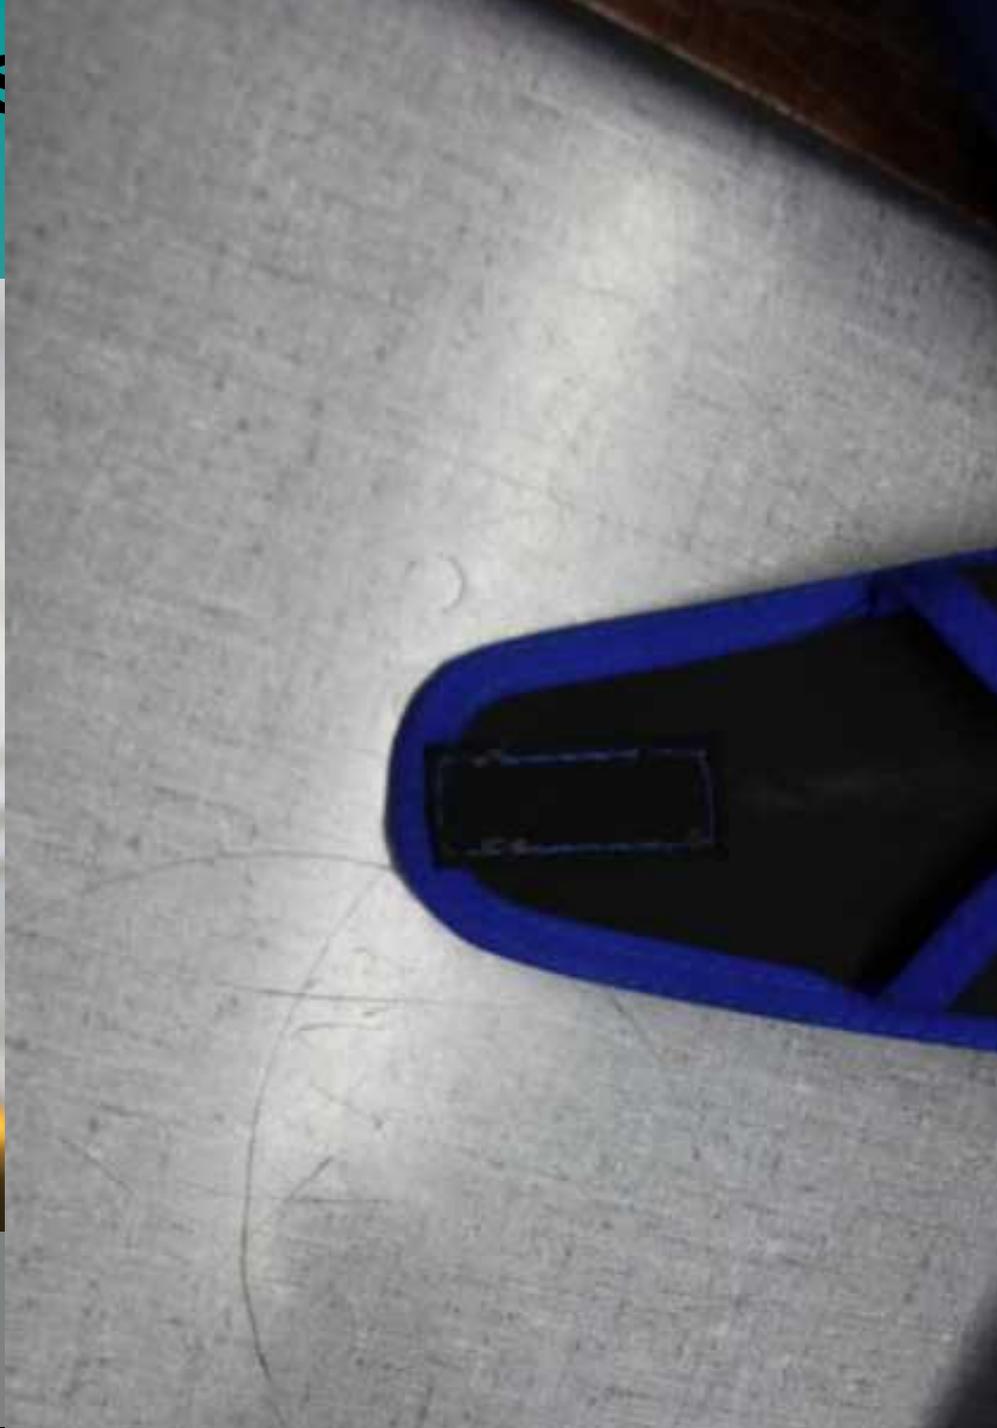
Pin Res

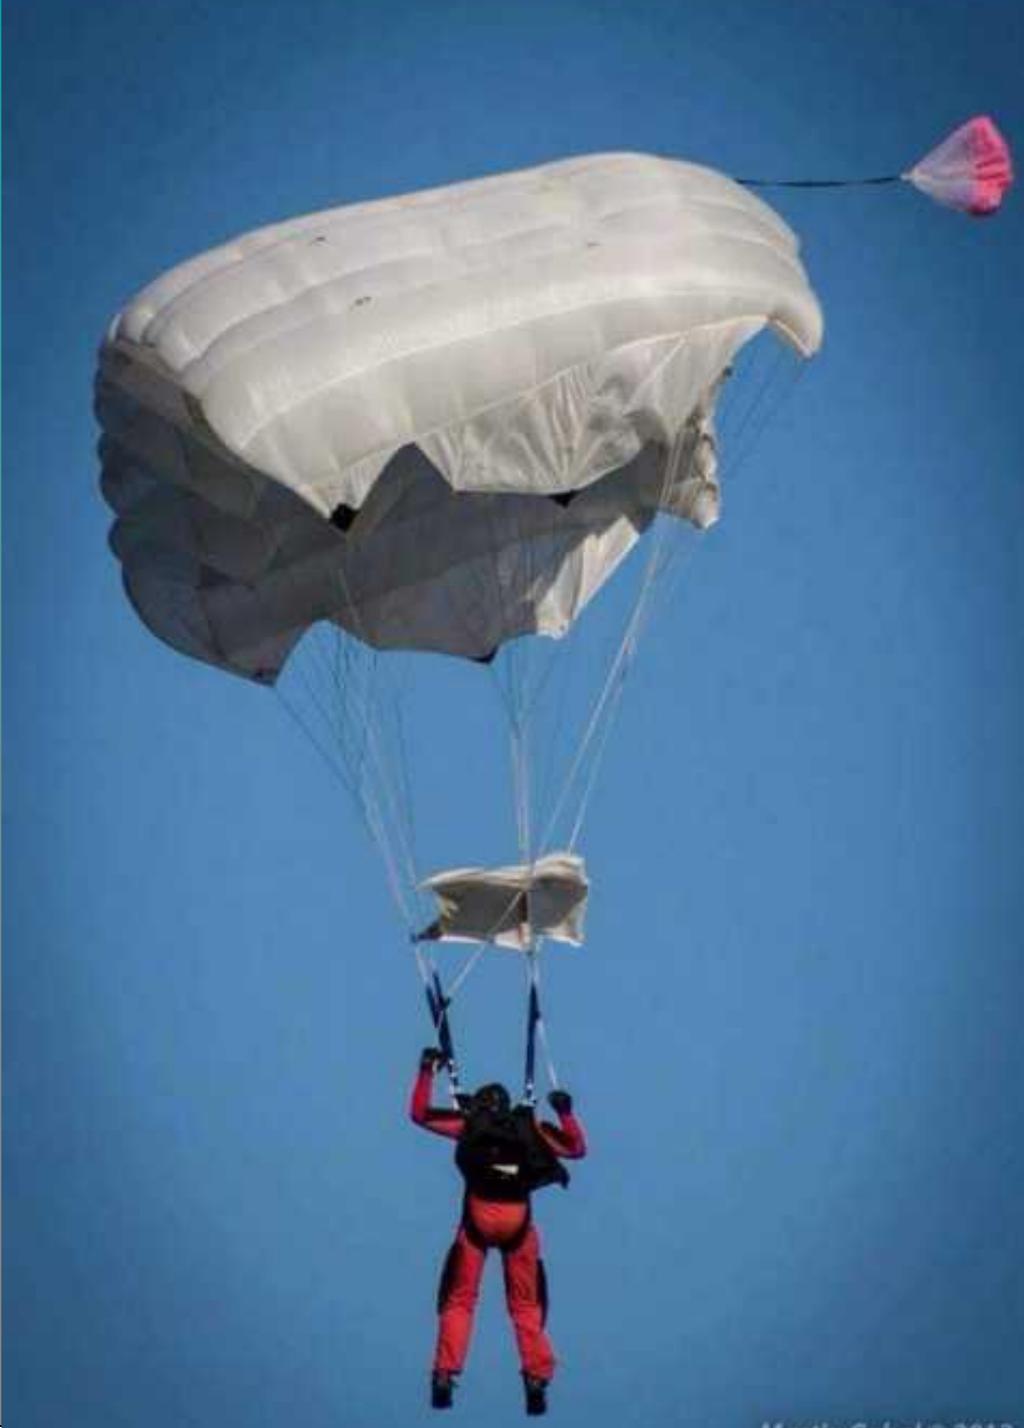
**Kappe
eingehangen**

Trennkabel verdeckt

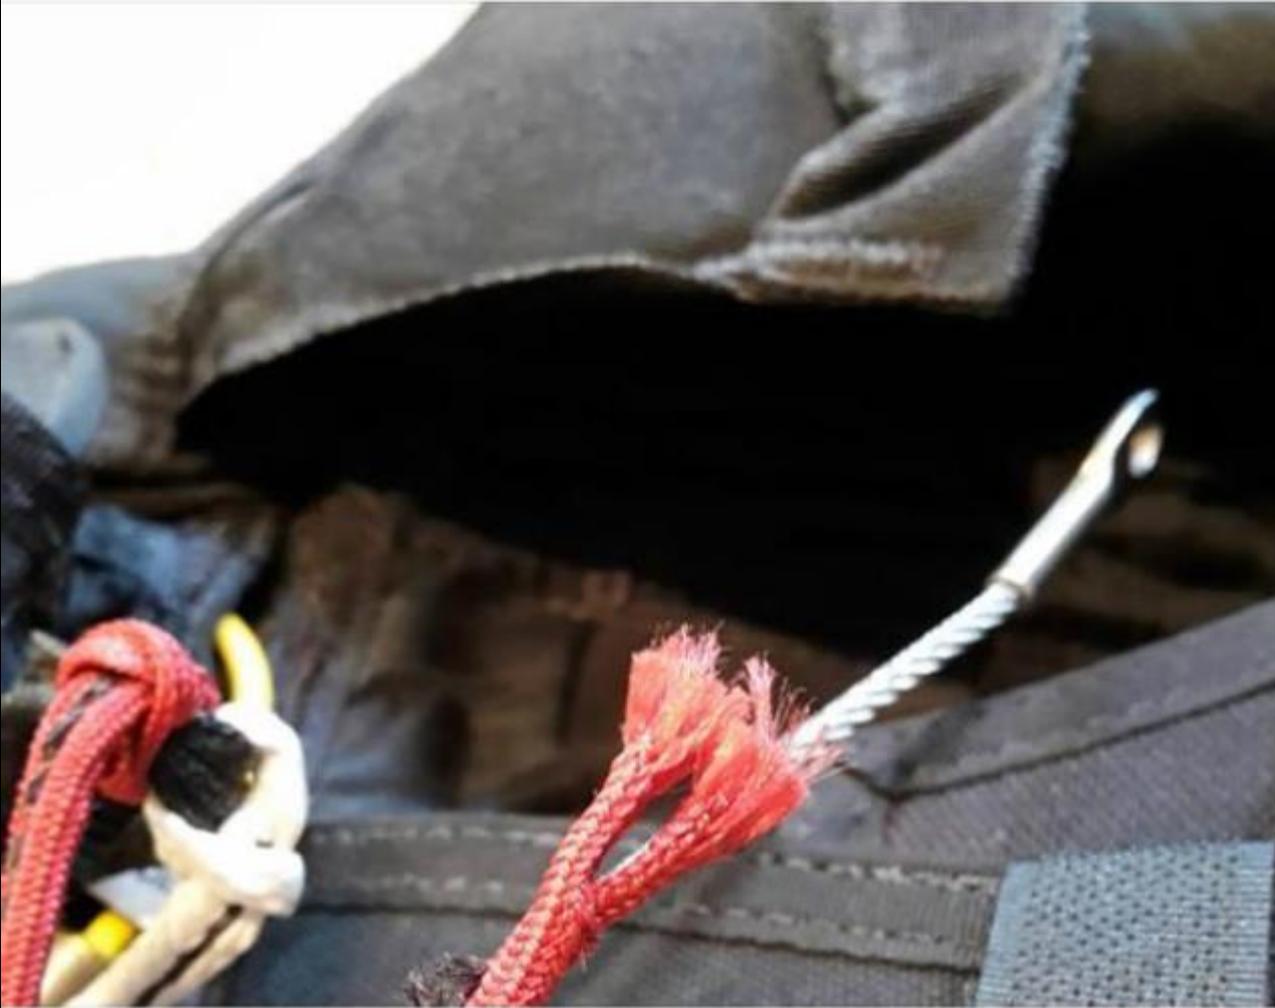
Ausziehkräfte des Freebags so hoch, dass die rote Laynard im Haken abscherte... Nebeneffekt: auch an der Reserve kann man eindrehen.... und das Freebag musste gesucht werden (atypisch für Skyhook).

Leine am Skyhook abgerissen

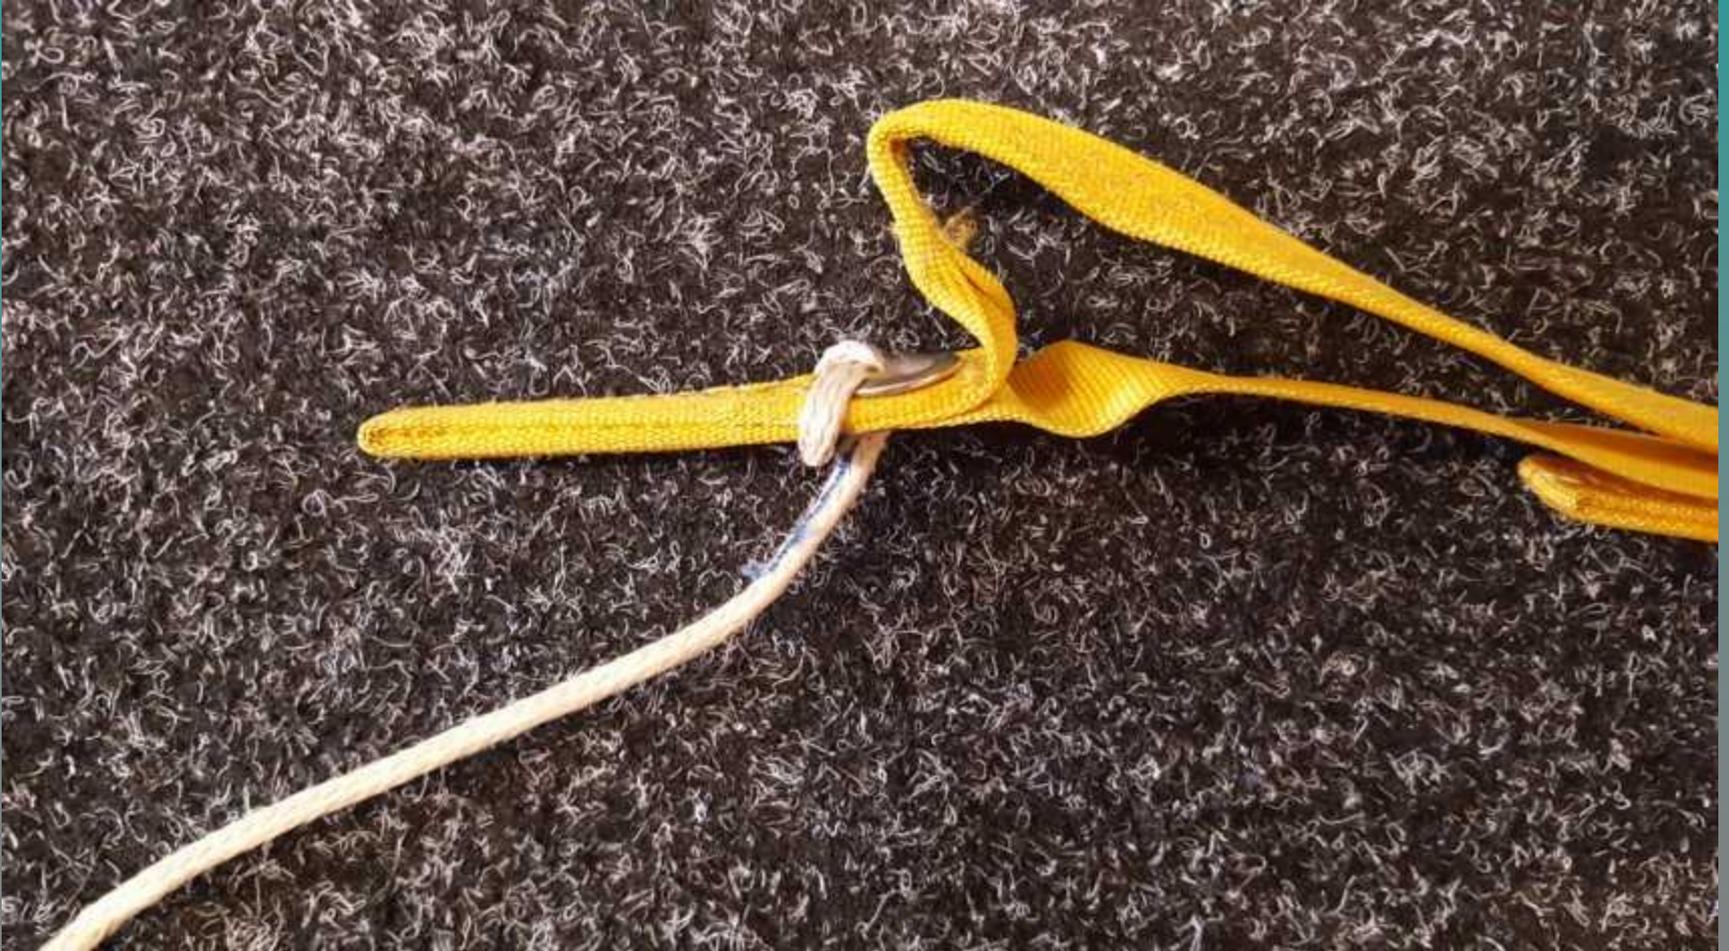
Fangleinenauge

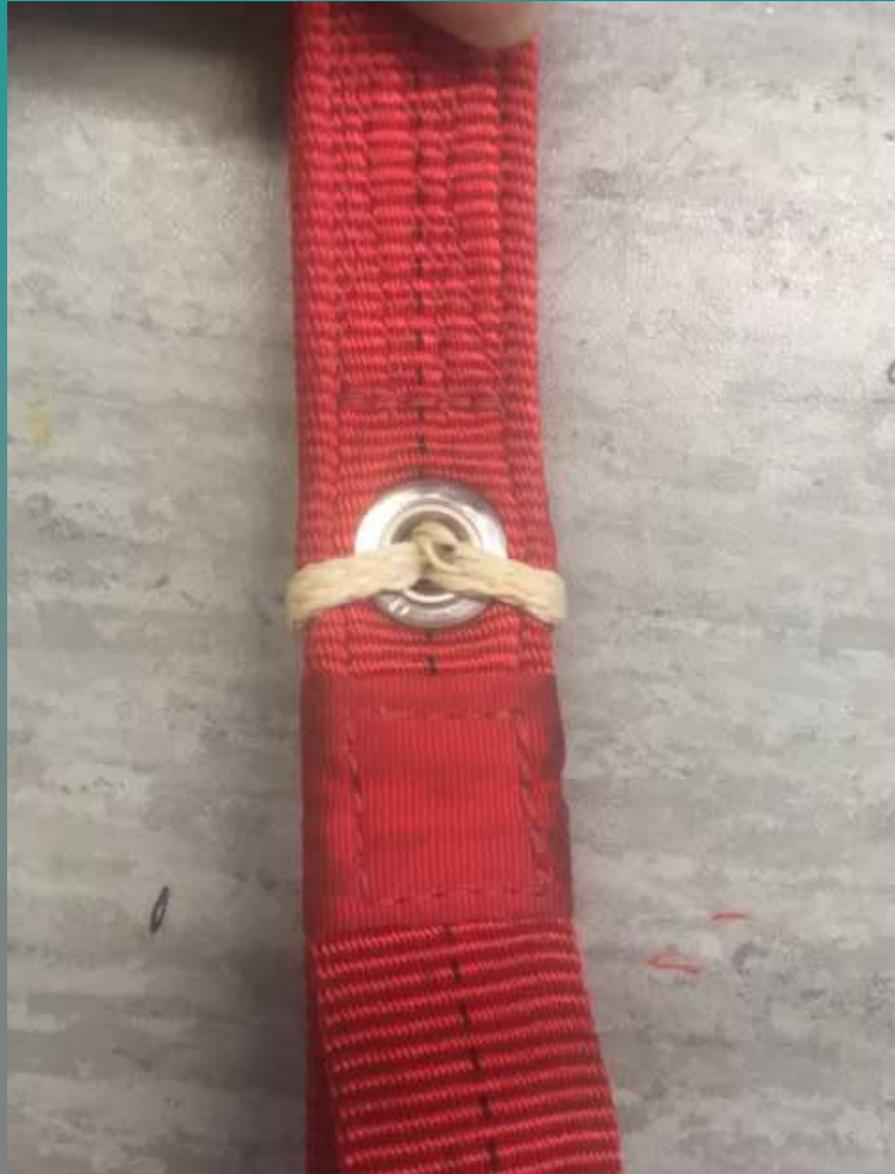
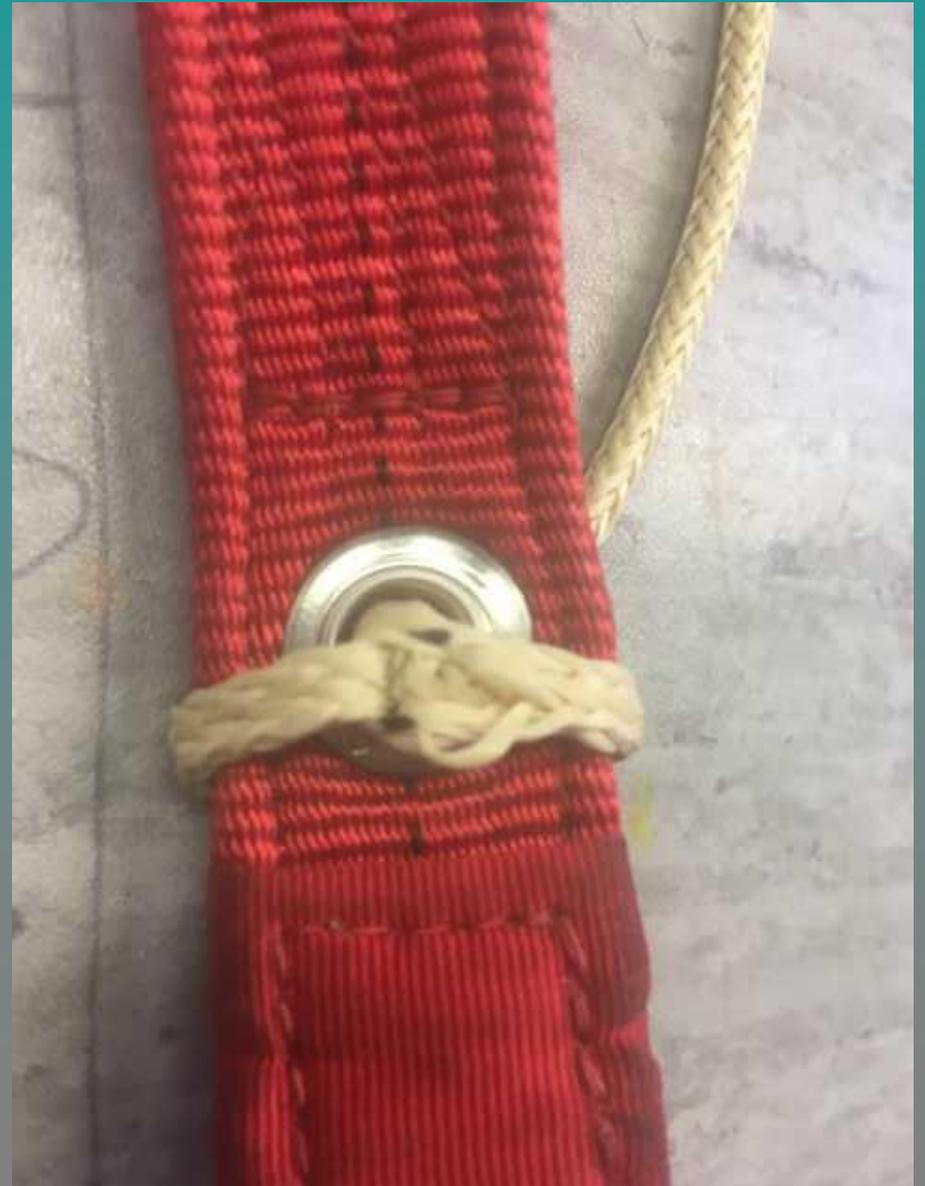
Fangleinenauge

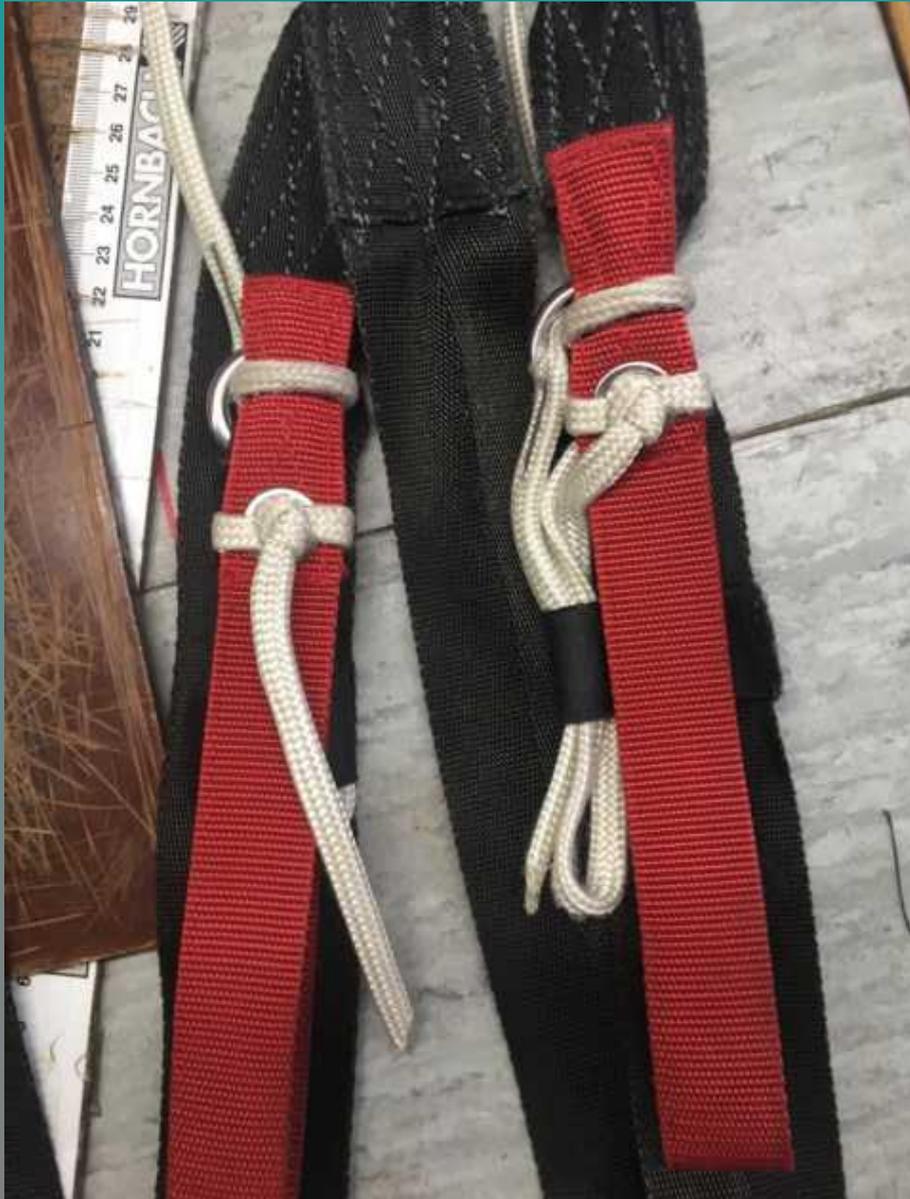
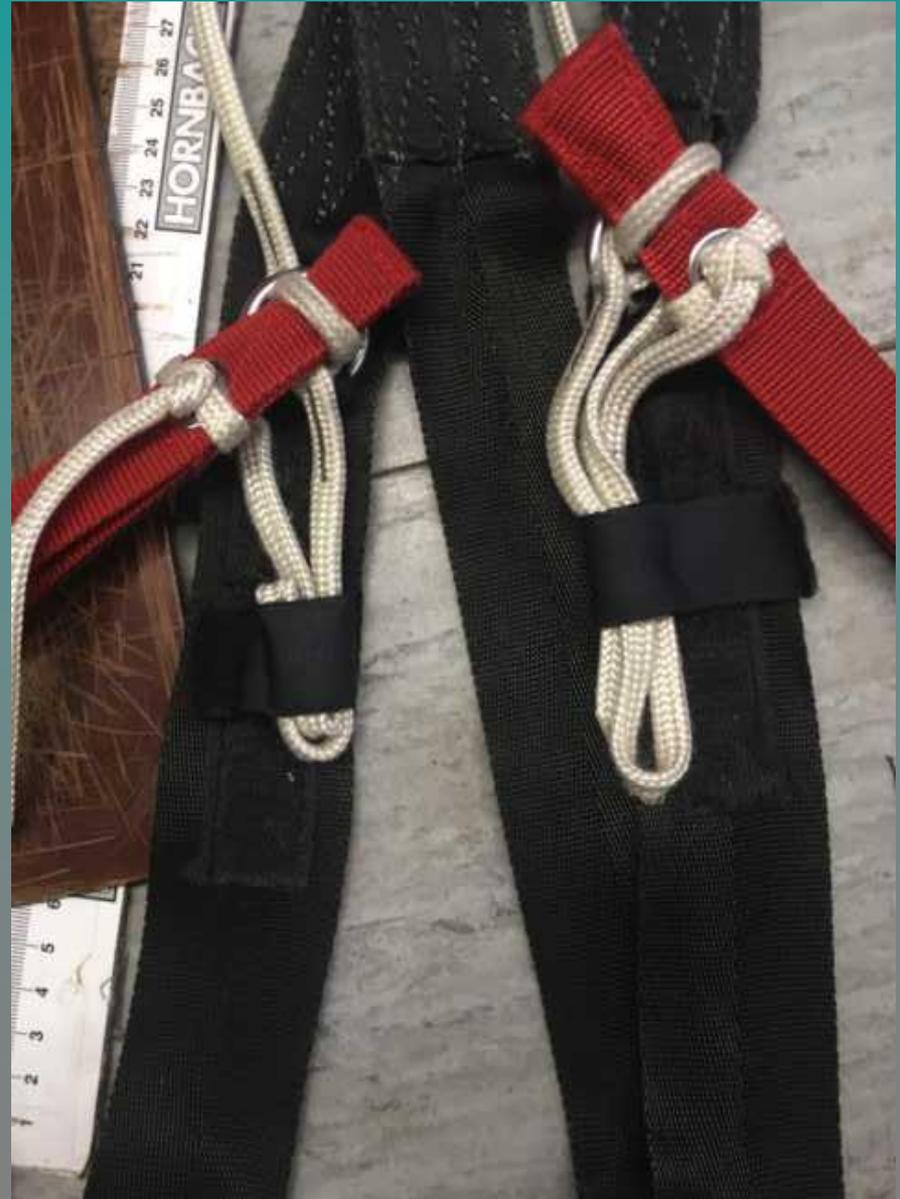
Fangleinen

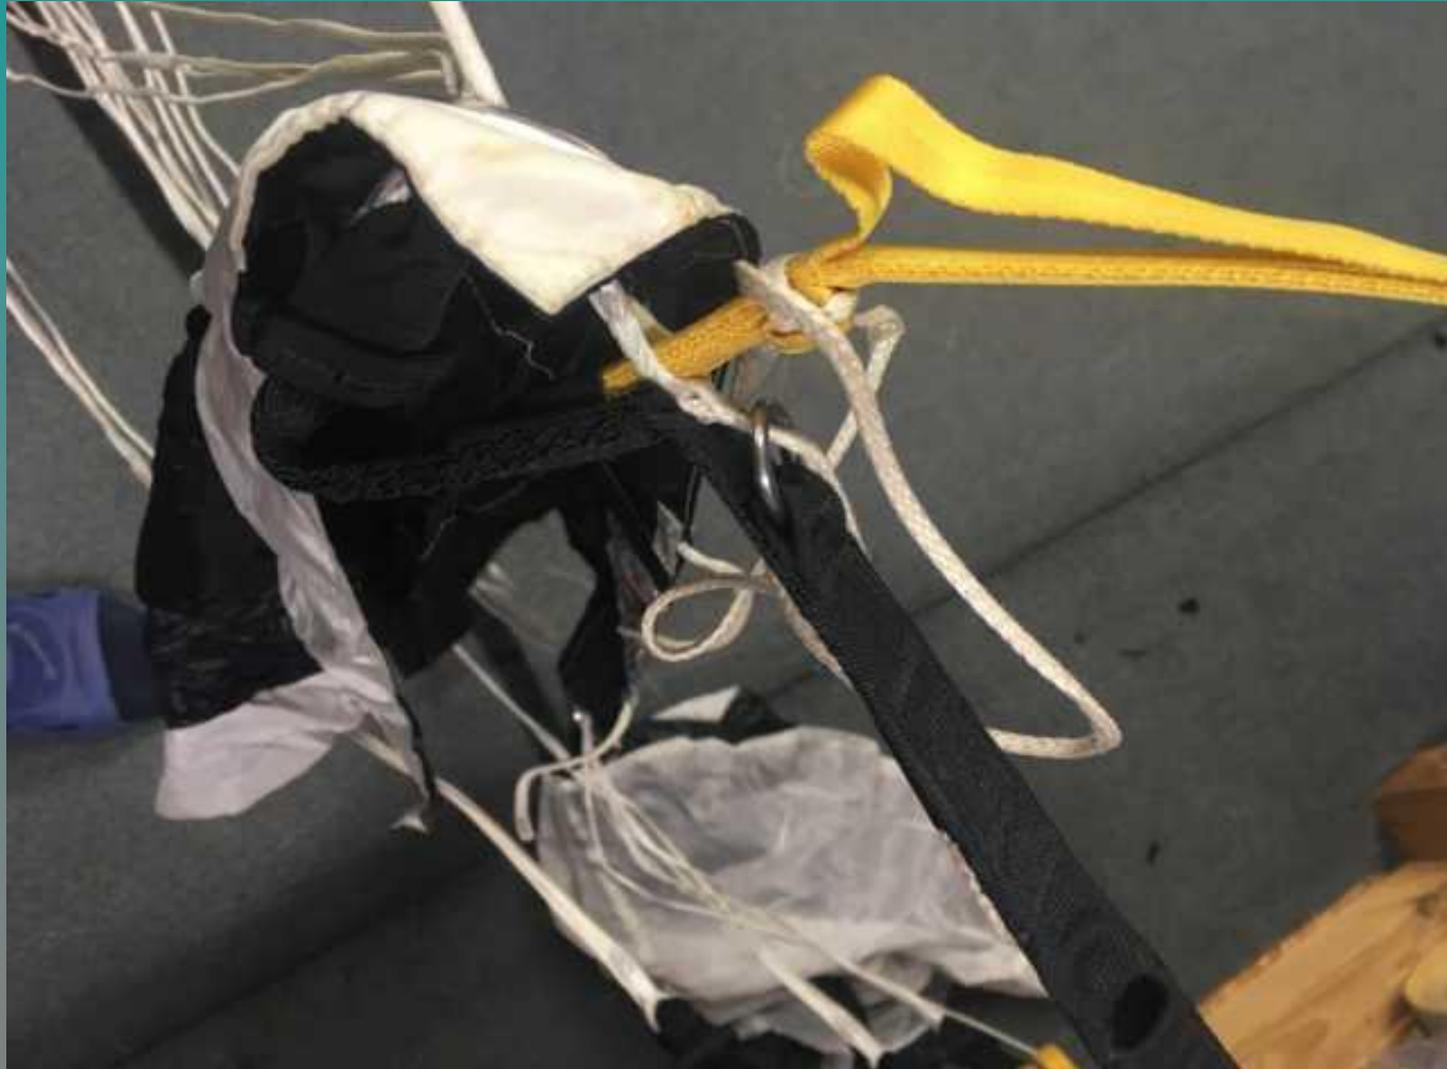
Fangleinen

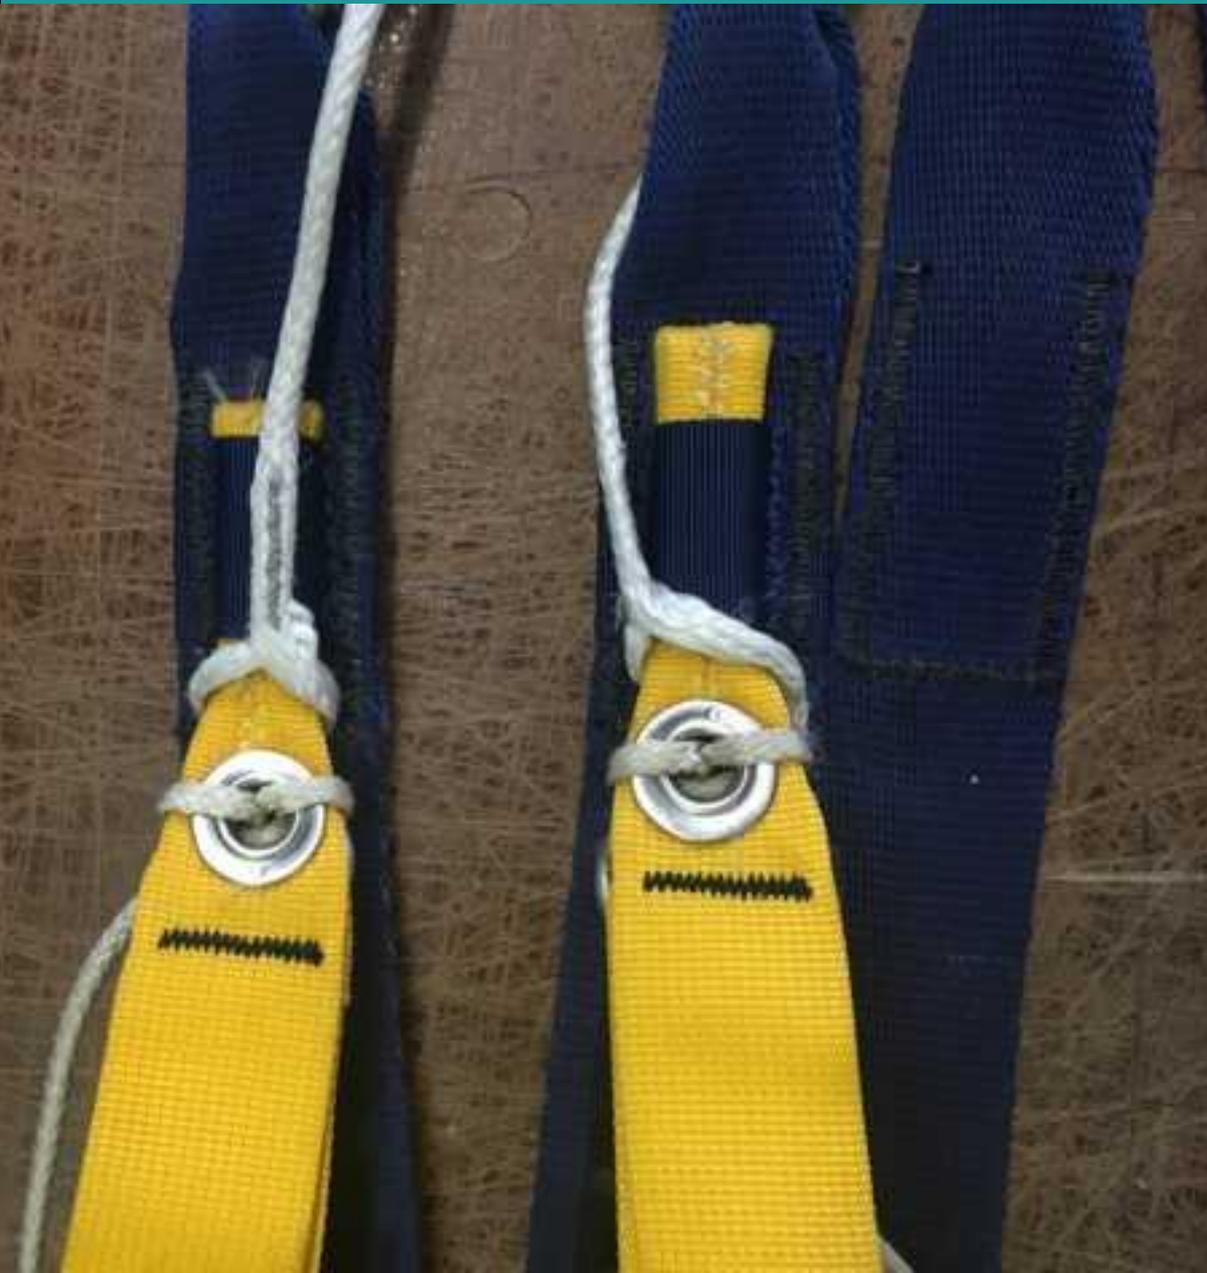
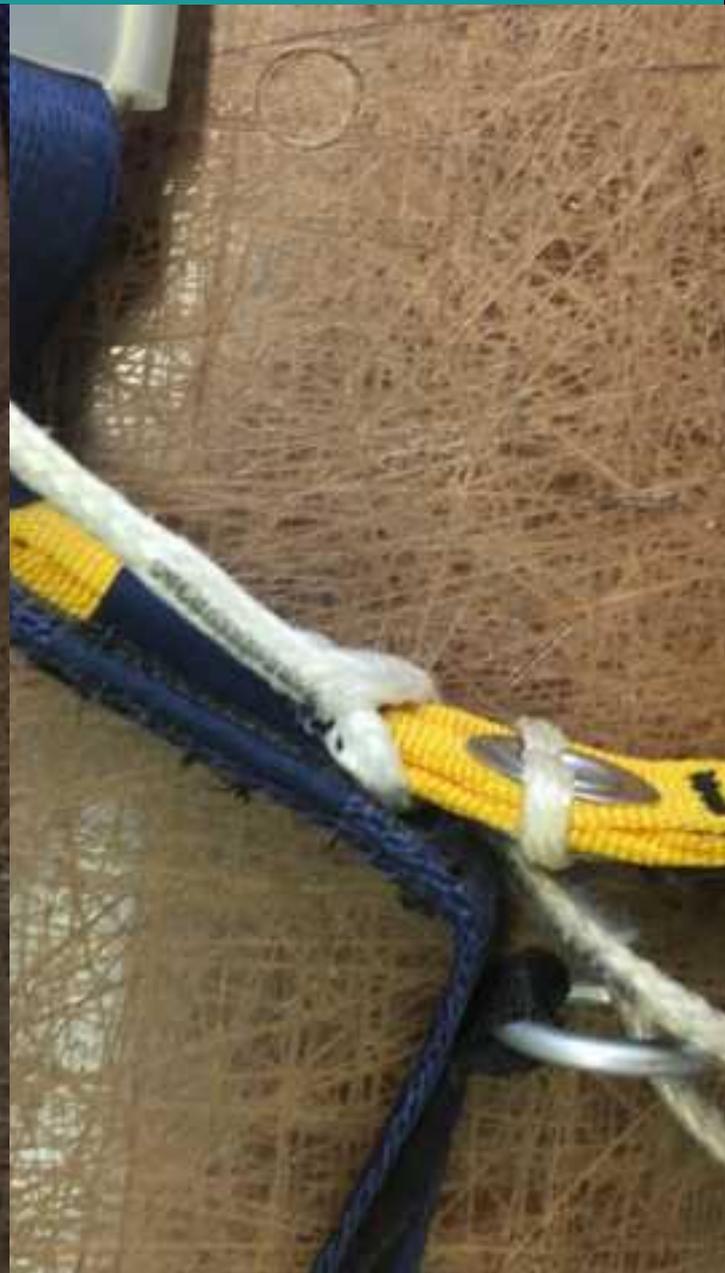
Fangleinen

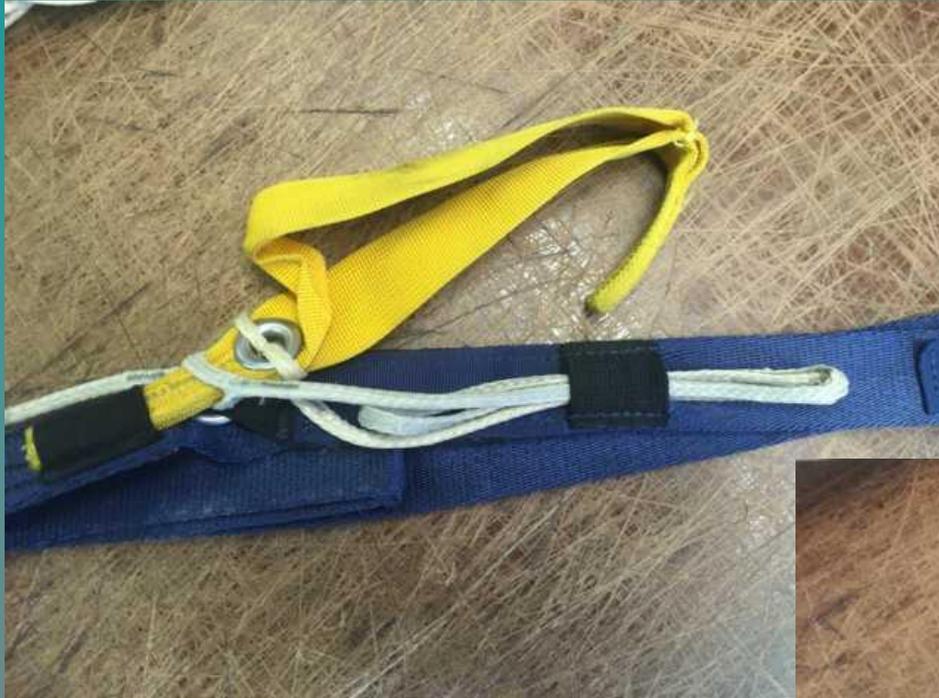
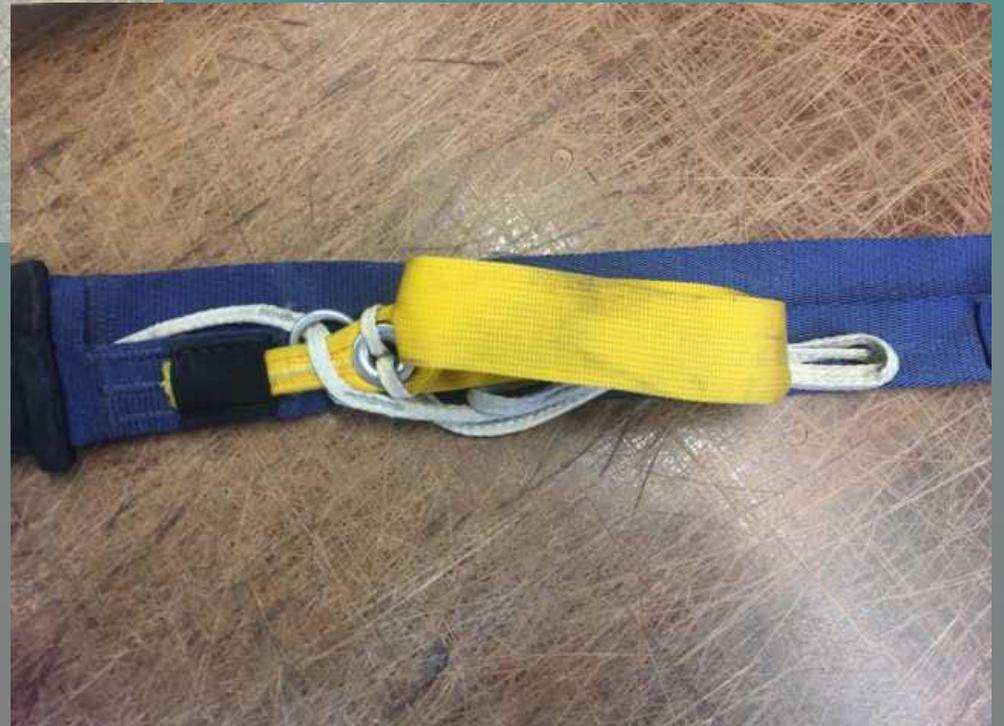
Fangleinen Überlängen

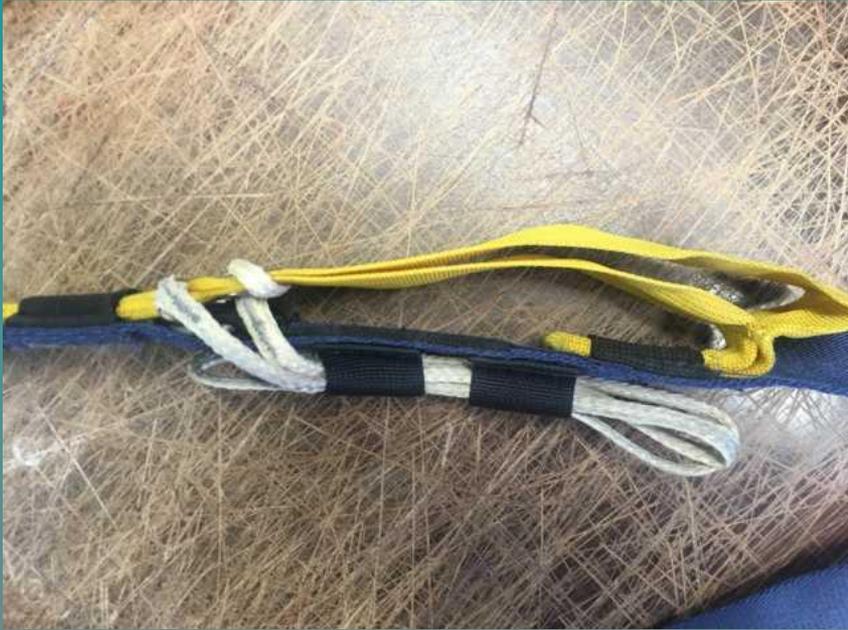
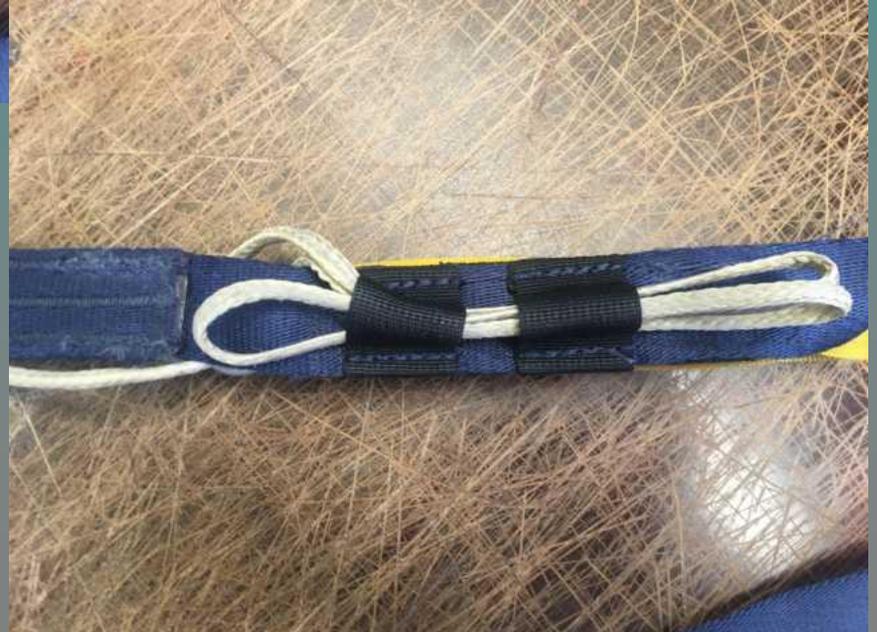
Fangleinen Überlängen
