Deutscher Fallschirmsport Verband e.V.

Verband
unabhängiger
Prüfer von
Luftsportgerät e.V.

Auswertung der Arbeiten und Fehler des technischen Personals aus 2018

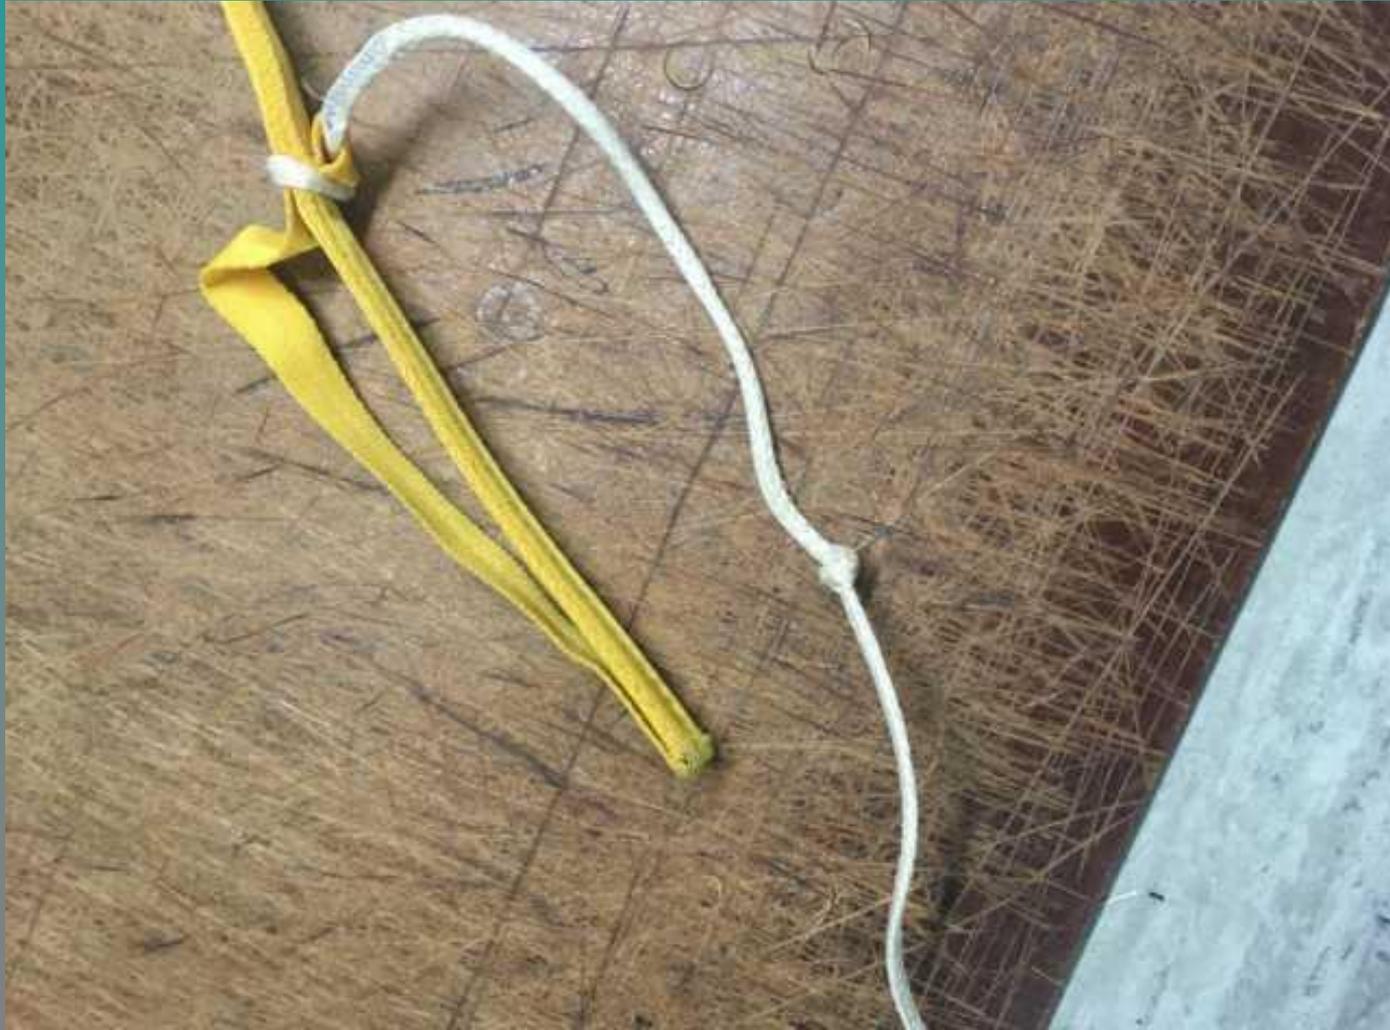
Fangleine Knoten

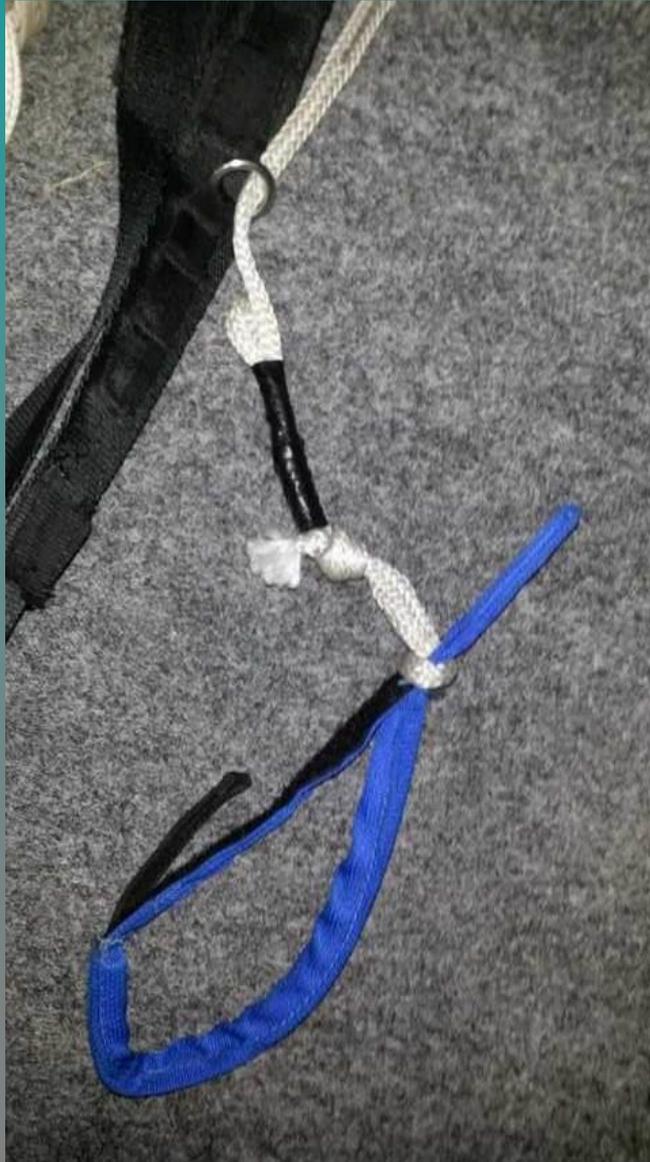
Fangleine Knoten

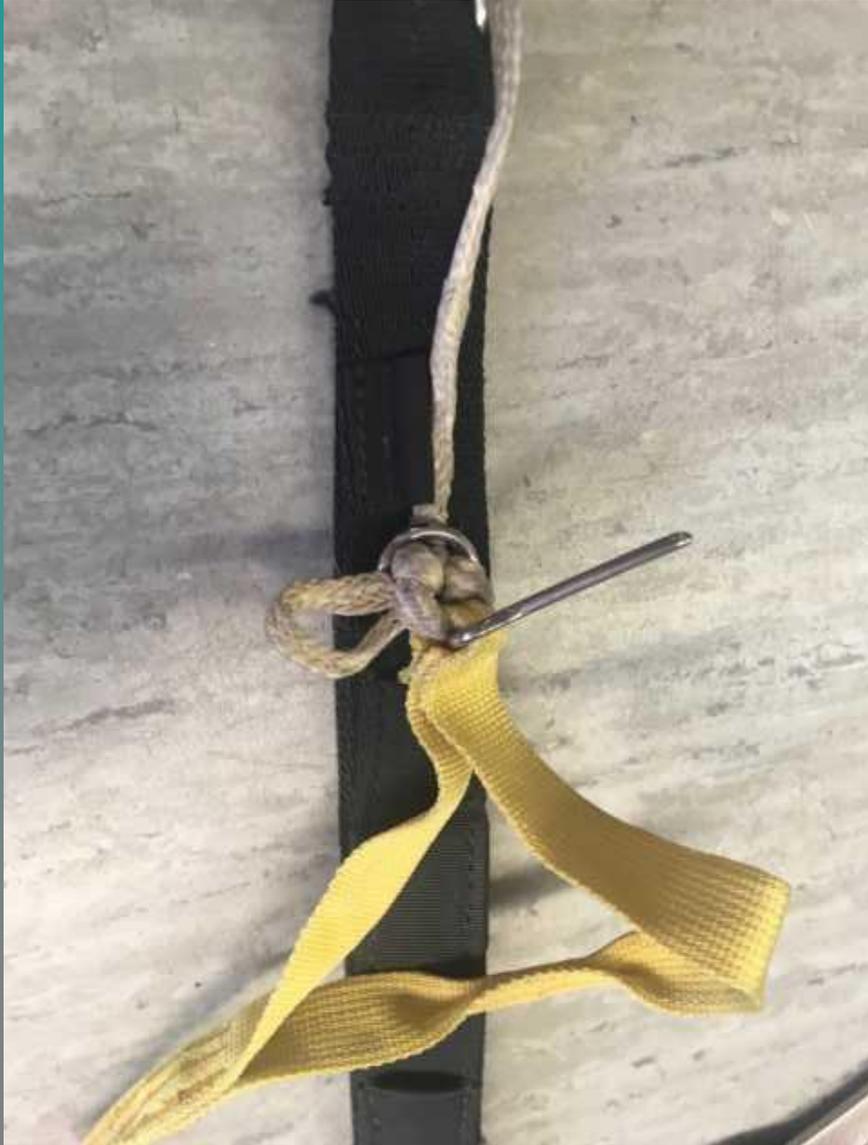
Steuerleinenknoten

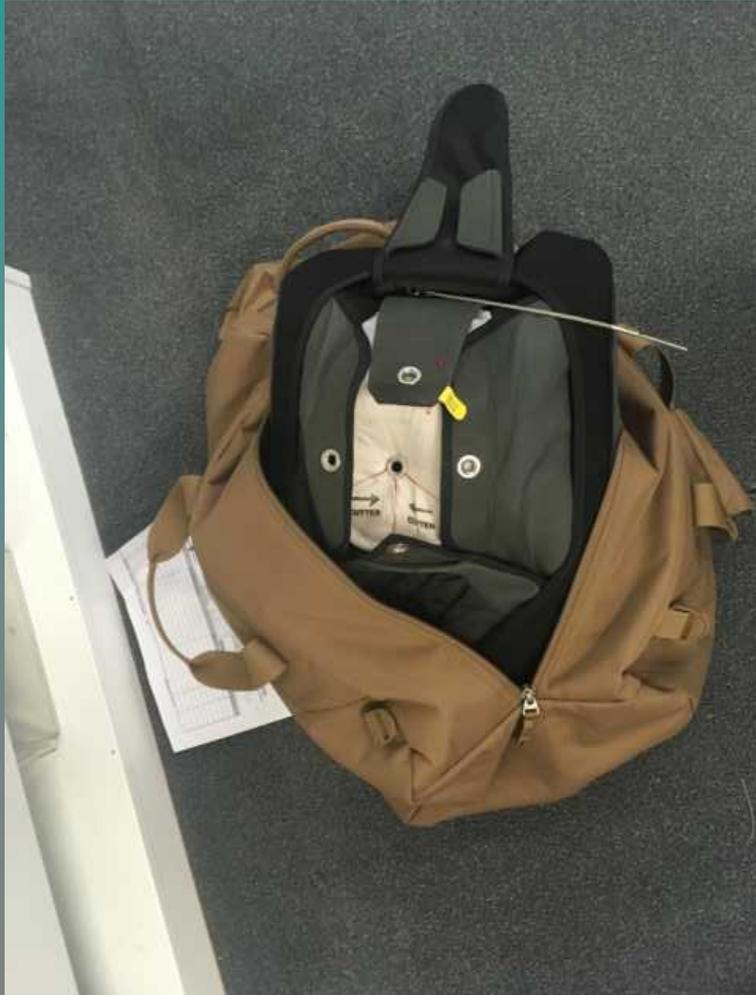
Federkraft PC Legend

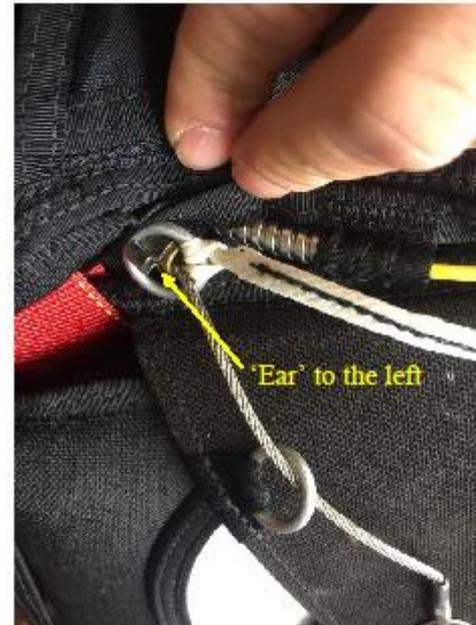
Figure 2

On a couple of occasions, the 'ear' on the anaconda housing has been found facing to the left (see figure 2).

If the ear is on the left, and close to the opening, it is possible for the ring on the RSL to snag on the 'ear' as shown in figure 2.

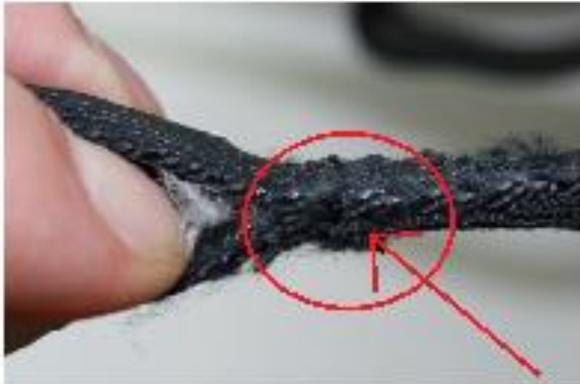
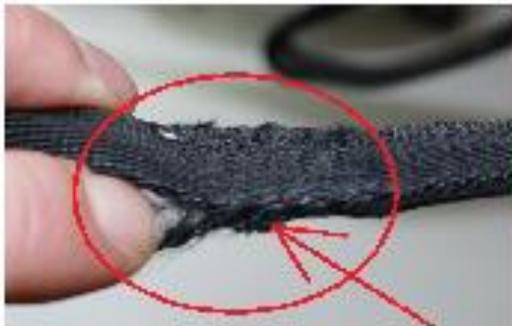
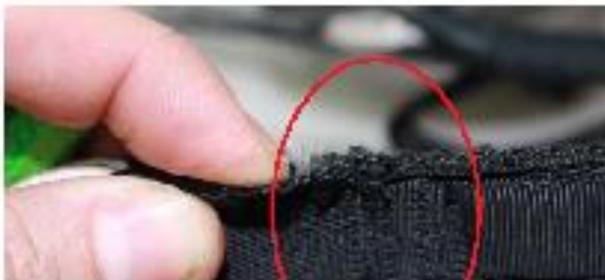
Das Ende des Typ17 Is zu kurz... es wird eigentlich nur von 1,5 Riegeln gehalten, frängt es durch die stetige Belastung weiter auf, rutschen das Ende ggf. irgendwann raus

Schlecht wie so als würde es zu kurz abgeschnitten

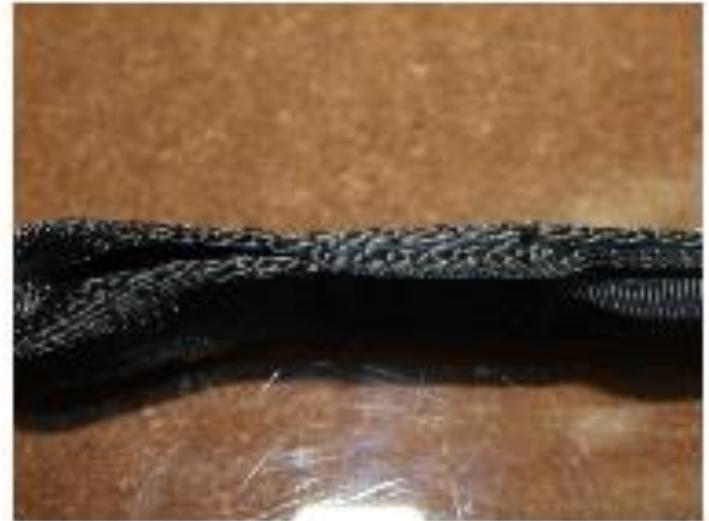
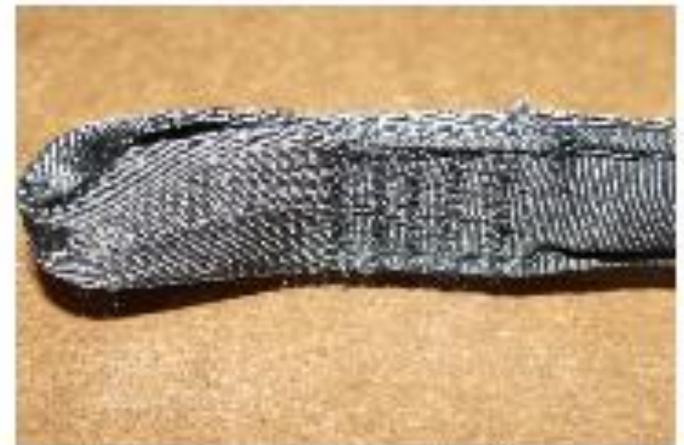
Die neuen Riser die ich habe sehen dagegen verhältnißmäßig aus (letztes Bild)

Die Neueren Riser..

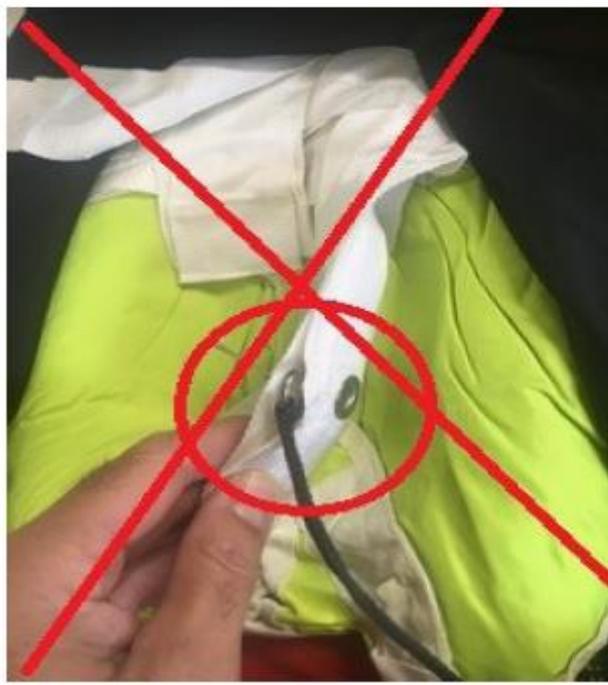
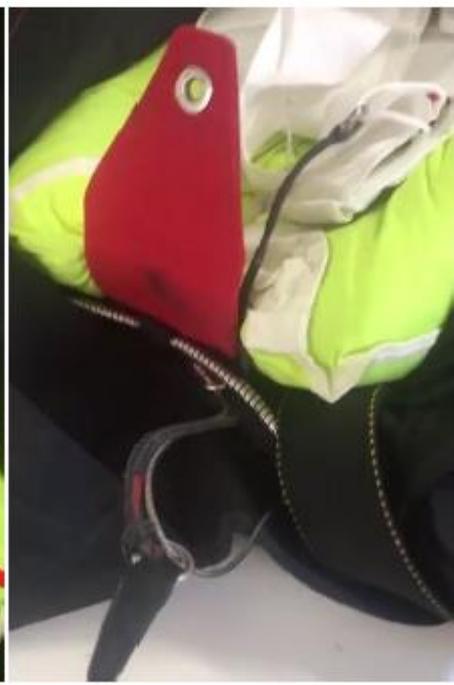
So bitte nicht: tödlich!

zurück durch die Öse und mittels Mard-Pin gesichert.
Der Pin wird dann in die dafür vorgesehene schmale Tasche geschoben (neuere Modelle gelbes Typ3). Nachdem die rote Lasche eingeschoben wurde, die Überlänge des Loops auf der „Pilotchute“ Seite heraus ziehen und in der dafür vorgesehenen Tasche verstauen. Für die Überlänge des RSL (Graue Leine) ist am Freebag eine Tasche vorgesehen.
